Compte rendu d'activités DPSM

Année 2018

Région Auvergne-Rhône-Alpes

BRGM/RP-68919-FR

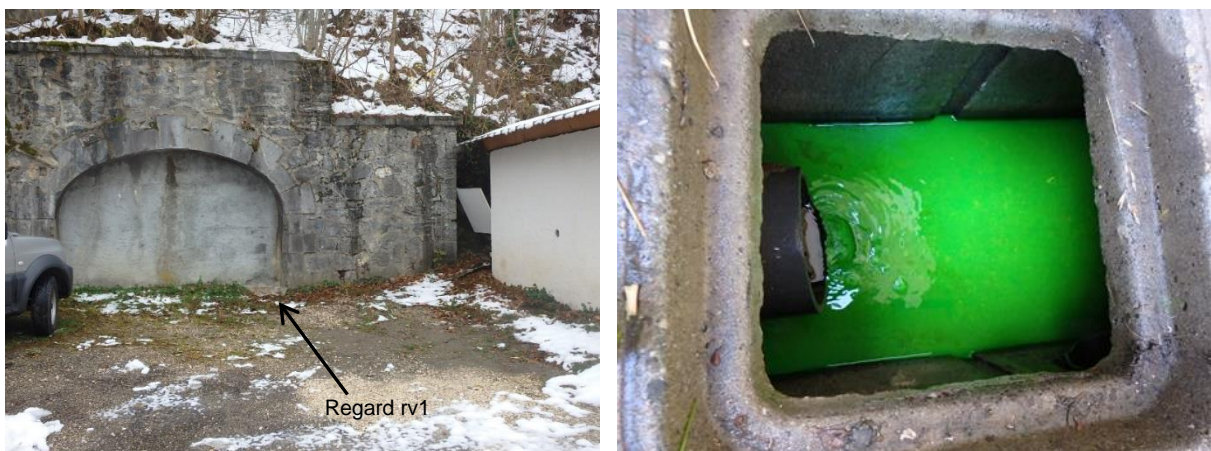
Illustration 8 : Émergence minière de la galerie Psychagnard N9 à Susville (38) - Entrée condamnée de la galerie minière (à gauche) et injection de fluorescéine dans regard (à droite).

- le drain de l'émergence minière de la galerie du Psychagnard N9 (à l'amont du regard rv1 et jusqu'à la jonction avec la galerie minière) est globalement en bon état (absence d'écrasement et de colmatage) malgré quelques défauts d'assemblage des tubes qui le composent (légers décalages des tubes ne compromettant pas l'étanchéité d'ensemble). Ces défauts ne semblent pas susceptibles d'être à l'origine d'un colmatage du drain par des racines comme suggéré par des témoins ;

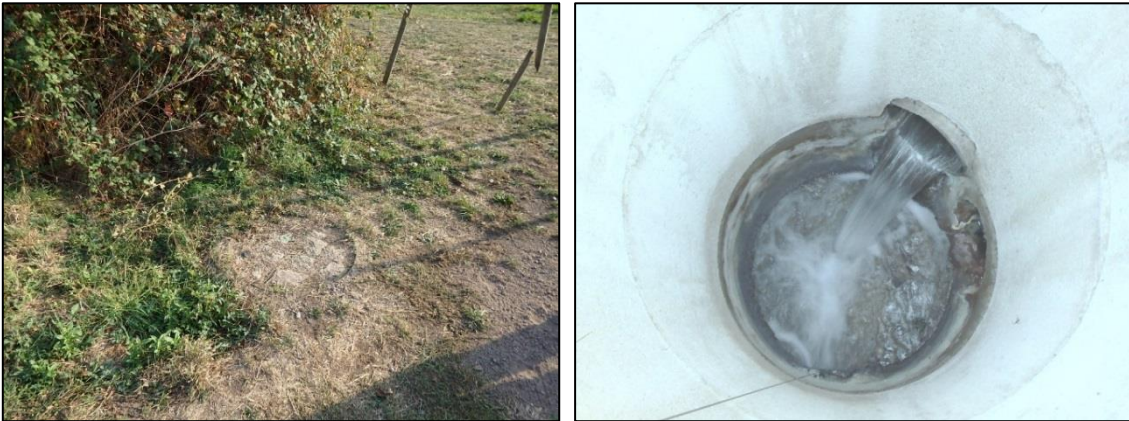
- *l'émergence minière de la galerie de Villars* sur la commune éponyme (42) correspond au trop-plein des anciens travaux miniers de Saint-Étienne réservoir Nord. Elle présente un bon écoulement (cf. Illustration 24). L'accès au regard de contrôle, en bon état, est aisé. Le développement de la végétation environnante (cf. Illustration 24) est sans impact sur l'intégrité de l'ouvrage et sur sa surveillance.

Illustration 24 : Émergence minière de la galerie Villars à Villars (42) - Regard d'accès à l'émergence minière (à gauche) et écoulements des eaux minières en fond de regard (à droite).

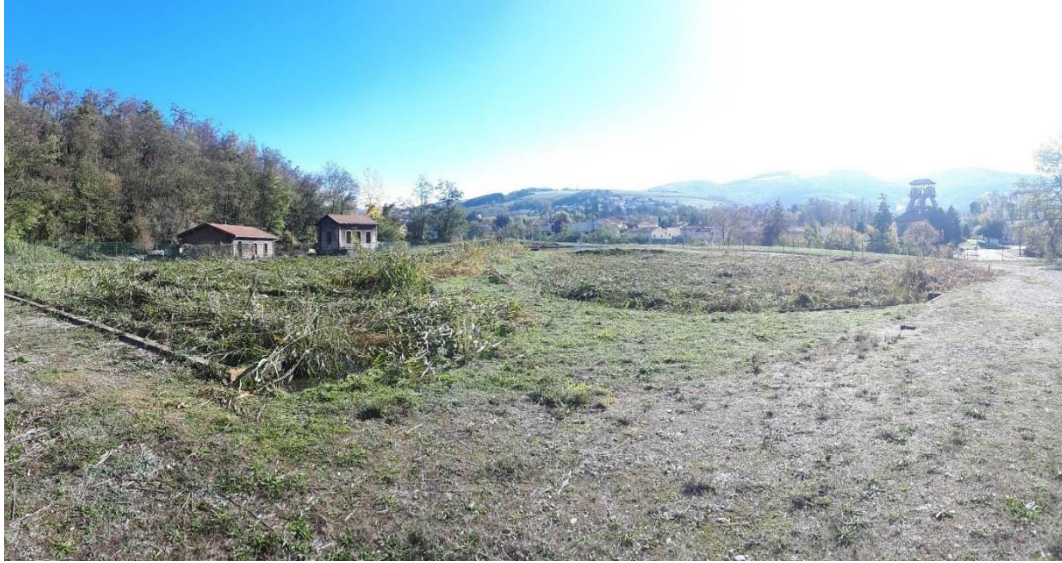
Par contre, les roseaux des lagunes ont souffert des conditions météorologiques et ont été couchés suite à l'épisode neigeux survenu fin octobre (cf. Illustration 28). Il n'y a toutefois pas eu de conséquences sur les performances épuratoires de la station.

Illustration 28 : Station de traitement des eaux minières de Montrambert au Chambon-Feugerolles (42) - État des lagunes après les chutes de neige de fin octobre 2018.

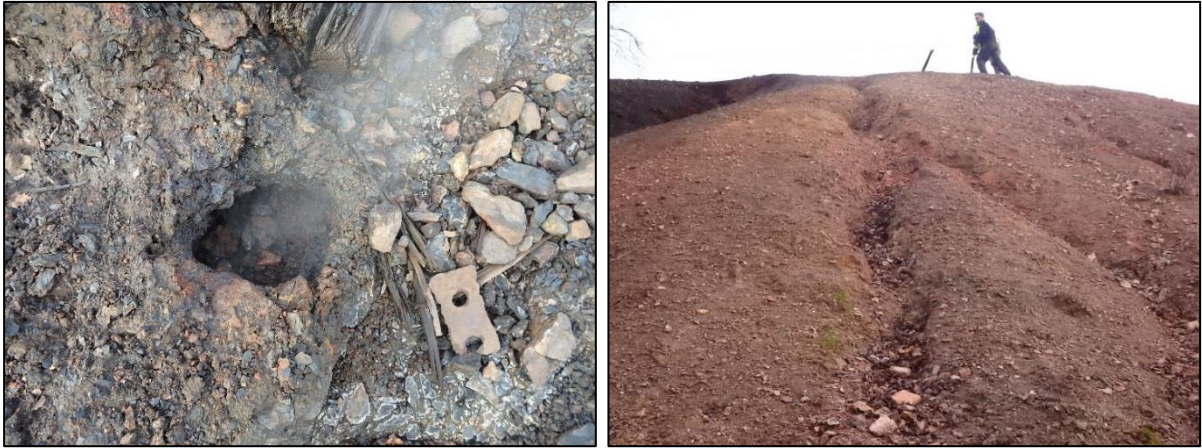
Sur les pentes du terril Couriot A, des zones d'arrachement sont présentes. Des blocs de « schistes rouges » sont toujours susceptibles de se déstabiliser à plus ou moins long terme. Les ravines déjà observées ne semblent pas évoluer, ou alors lentement telle celle apparue au niveau du rampant en 2017 (cf. Illustration 36). En partie sommitale du terril dans les zones en combustion, de petites instabilités locales (fissures, tassements, ...) voire des crevasses liées aux échauffements souterrains (cf. Illustration 36) sont observées mais il n'a pas été constaté de signe d'instabilité majeure.

Illustration 36 : Terril Couriot A à Saint-Étienne (42) - Crevasse due aux échauffements souterrains (à gauche) et petite ravine au niveau du rampant (à droite).

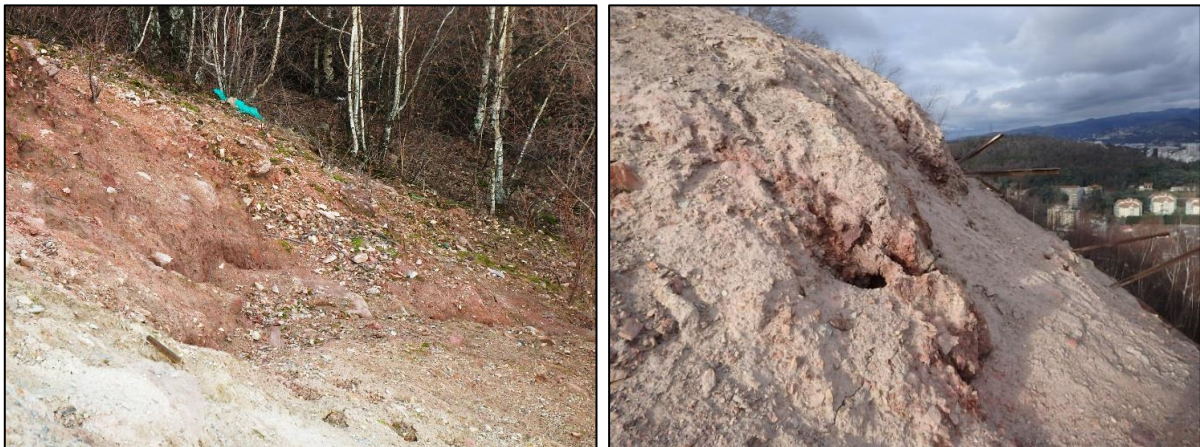
La végétation du terril Couriot B est très dense sur la majorité de sa surface. Quelques arbres morts sont observables à mi-hauteur du terril. Le phénomène étant ponctuel et isolé, la stabilité du terrain n'est pas remise en question.

Illustration 37 : Terril Couriot B à Saint-Étienne (42) - crevasse (à gauche) et fissure d'échauffement (à droite) au niveau du rampant.

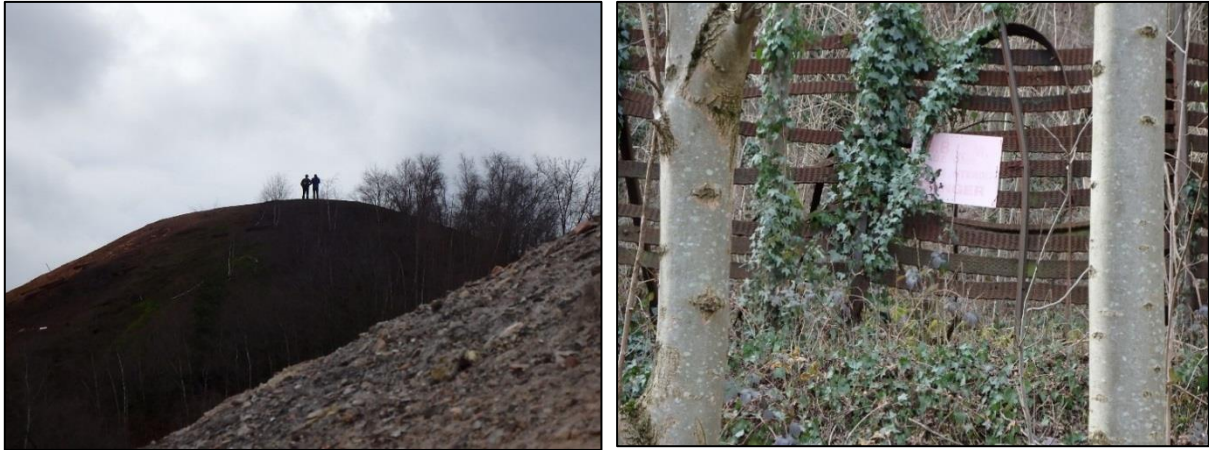
En 2018 comme les années précédentes, des intrusions non autorisées ont été constatées sur les deux terrils (cf. Illustration 38). Bien que la situation reste satisfaisante vis-à-vis du risque d'échauffement et d'instabilité des flancs des terrils, sans évolution significative depuis plusieurs années, si ce n'est une tendance progressive au refroidissement sur le terril Couriot B, les températures mesurées restent assez élevées et constituent un risque sensible pour les éventuels intrus.

Illustration 38 : Terrils Couriot A et B à Saint-Étienne (42) – présence d'intrus au sommet du terril Couriot A en janvier 2018 (à gauche) et clôture et panneau en pied du terril Couriot B (à droite).

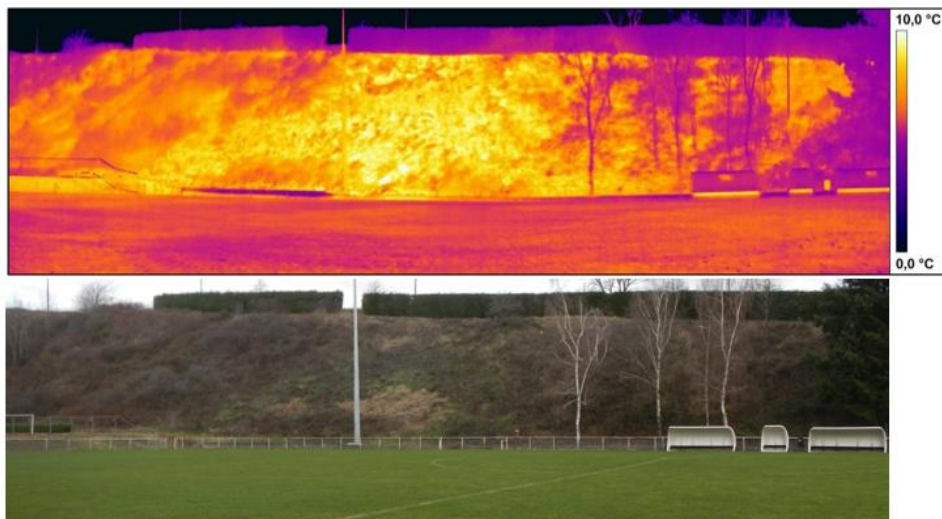
L'inspection thermographique de surface a eu lieu le 11 janvier 2018 sur les trois zones (talus du stade en contrebas du boulevard d'une part, au niveau du sondage S1 et d'autre part, au niveau des sondages S17 et S18, et talus surmontant le boulevard au niveau de la flache), présentant un échauffement souterrain aux abords du boulevard (cf. Illustration 44). Par contre, les conditions climatiques n'ont pas été optimales, la température atmosphérique étant de l'ordre de 10 °C malgré un temps couvert et sec. La température du sol en dehors de la zone impactée par l'échauffement souterrain était de l'ordre de + 6 °C contre + 3 °C maximum en 2017.

Illustration 44 : Colline des Rosiers à Saint-Étienne (42) - Vue infrarouge (janvier 2018) du talus du stade en contrebas du forage S1 de la « Colline des Rosiers ».

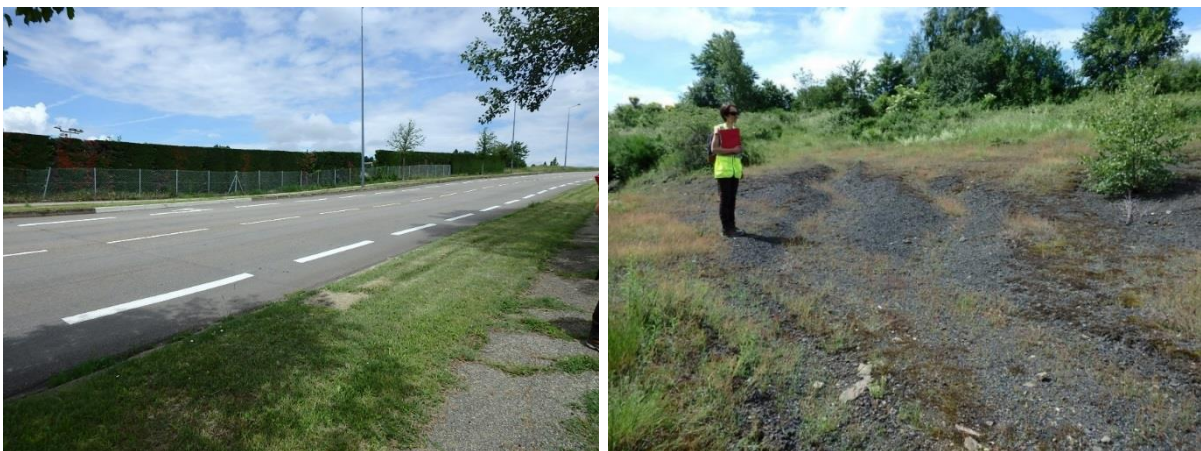
- la chaussée du Boulevard Rhin et Danube au droit de la zone de la flache reprofilée en 2015 (cf. Illustration 47) par les services techniques de la commune de Saint-Etienne : aucun indice d'affaissement n'est visible ;
- les ravines : elles ne se sont pas accentuées et la zone avec des dépressions topographiques n'a pas évolué (cf. Illustration 47) ;
- les têtes de sondages : pour celles accessibles, elles sont en bon état.

Illustration 47 : Colline des Rosiers à Saint-Étienne (42) - Zone de la flache au niveau du Boulevard Rhin et Danube (à gauche) et ravines et échauffement actif (à droite).

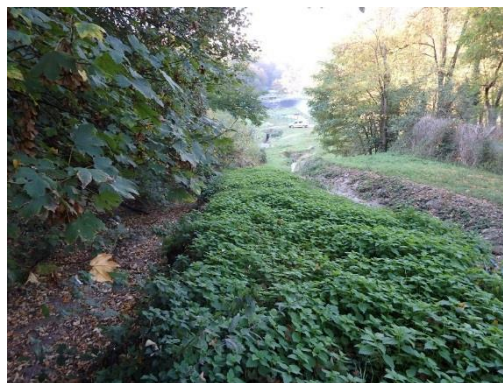
Le caniveau bordant le dépôt de cendres au nord présente un bon état général, avec quelques fissures du béton ne remettant toutefois pas en question la fonctionnalité du dispositif. Les buses assurent un bon écoulement hydraulique (cf. Illustration 52).

Illustration 52 : Dépôt de Côte Gravelle à Roche-la-Molière (42) - Buses du caniveau nord.

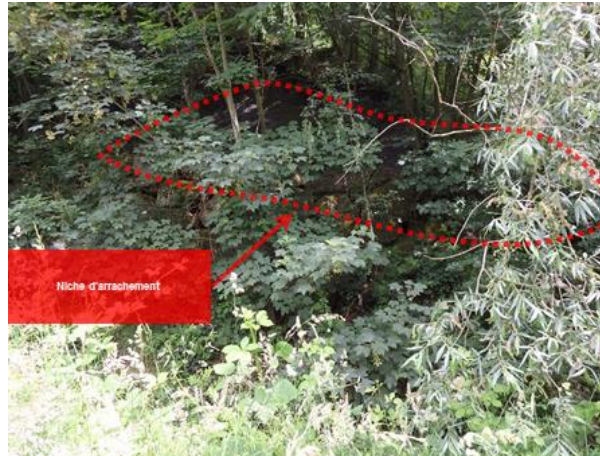
Le talus nord / nord-ouest montre plusieurs niches d'arrachement datant de la mise en dépôt des cendres. Elles ne présentent pas de signes récents d'amorce de glissement de terrain. Toutefois, assez dense, la végétation se compose essentiellement d'arbres et de ronces. Elle masque en partie le talus (cf. Illustration 53). La substitution progressive des arbres par une végétation arbustive couvrant davantage le talus et limitant l'infiltration améliorerait la stabilité du talus. À ce jour, aucune plantation n'a eu lieu par le DPSM faute d'un nombre suffisant d'arbres tombés.

Illustration 53 : Dépôt de Côte Gravelle à Roche-la-Molière (42) - Niche d'arrachement répertoriée dans le talus nord.

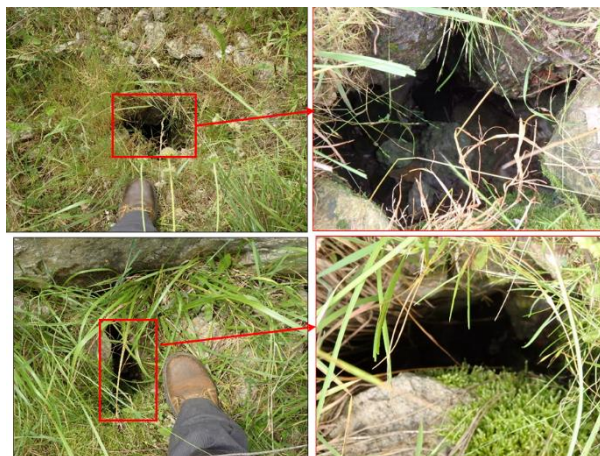
Le plateau intermédiaire entre les deux parties d'enrochement présente des trous en bordure, à proximité des enrochements inférieurs (cf. Illustration 54). Ceux-ci correspondent vraisemblablement à des zones d'infiltration préférentielle. Bien qu'ils ne présentent pas d'évolution visible en surface, ces trous doivent être attentivement surveillés leurs dimensions mesurées.

Illustration 54 : Dépôt de Côte Gravelle à Roche-la-Molière (42) - Trous observés sur le plateau au pied de l'ancienne zone d'éboulement du talus nord-ouest.

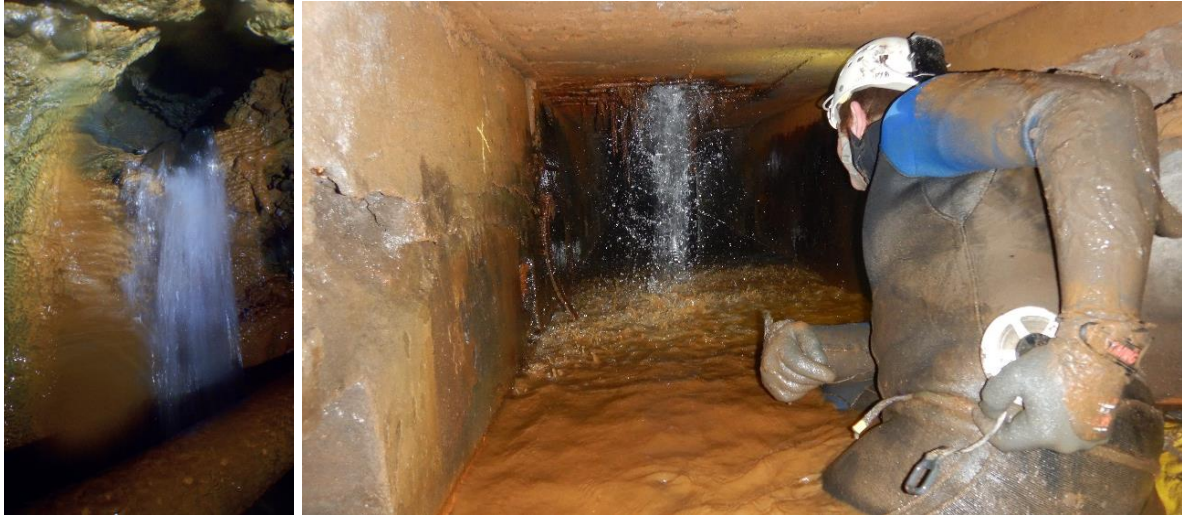
Illustration 57 : Galerie minière sous usine Aubert et Duval à Firminy (42) - Venues d'eaux minières en fond de galerie (à gauche) et d'eaux provenant d'une pompe de vidange de l'usine par plafond (à droite).

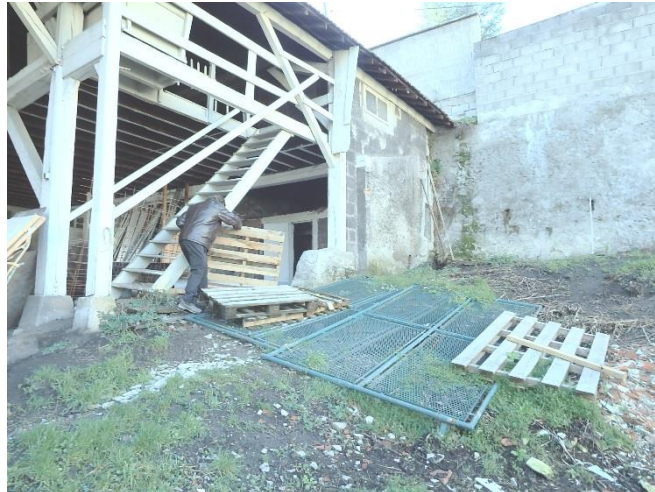
Le désordre se présente sous la forme d'un trou circulaire de 3 m de diamètre et de 3 m de profondeur. Par mesure de sécurité, il avait été recouvert provisoirement d'un portail métallique et de palettes de bois (cf. Illustration 59). Son parement se situe au droit d'un hangar.

Illustration 59 : Mise en sécurité de la tête du puits Moïse à Rive-de-Gier (42) - Protection provisoire du puits débourré.

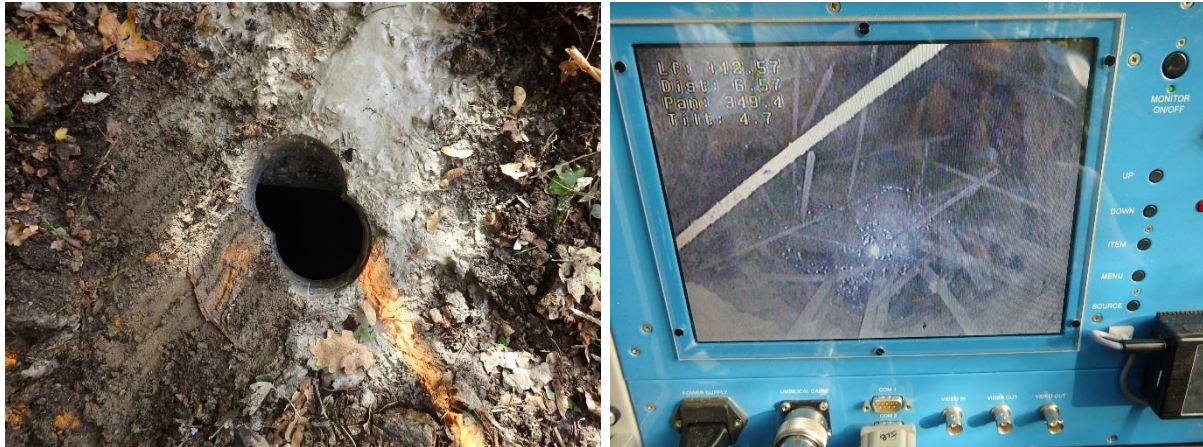
Illustration 73 : Mise en sécurité d'un puits de mine à Reventin-Vaugris (38) – dalle percée pour passage caméra (à gauche) vue des éléments métalliques obstruant l'ouvrage à 17,5 m de profondeur (à droite) .

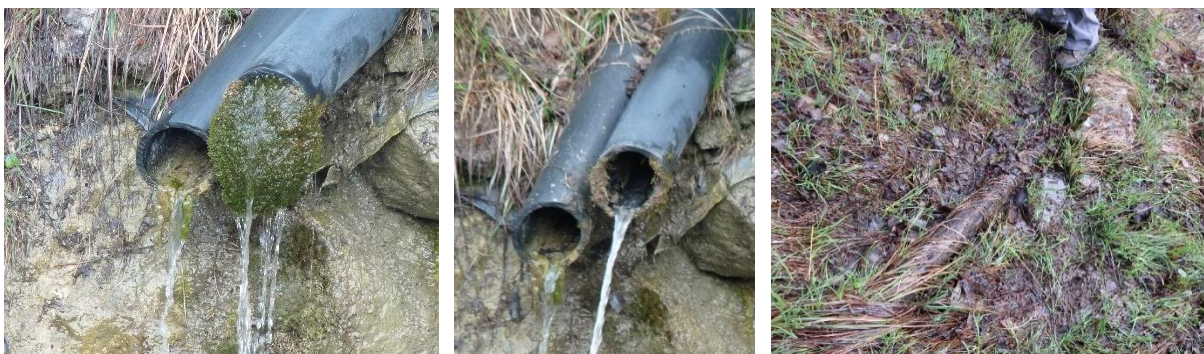
Illustration 87 : Émergence de Côte-en-Velin à Fourneaux (73) – Écoulement des drains avant nettoyage (à gauche) et après (au centre) et suintements d'eau au niveau de la fascine 1 (à droite).

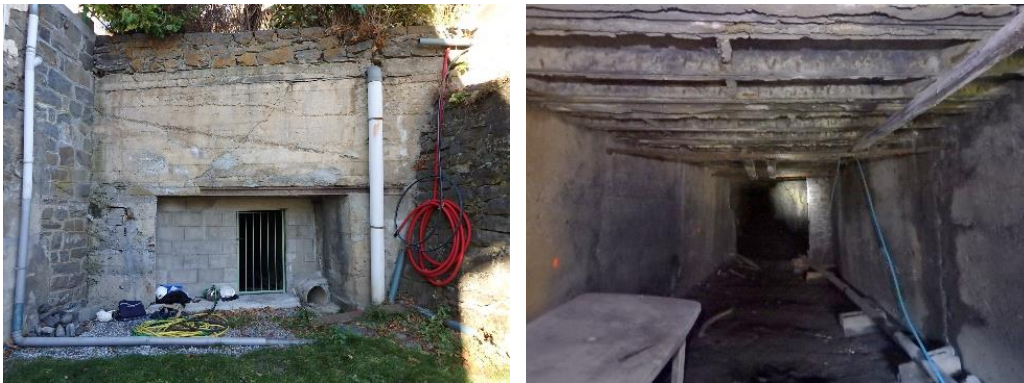
Illustration 89 : Galerie minière du TB Saint-Jacques aux Chapelles (73) - Entrée de la galerie après travaux d'aménagement (à gauche) et toit dégradé de la galerie sous la voie communale (à droite).

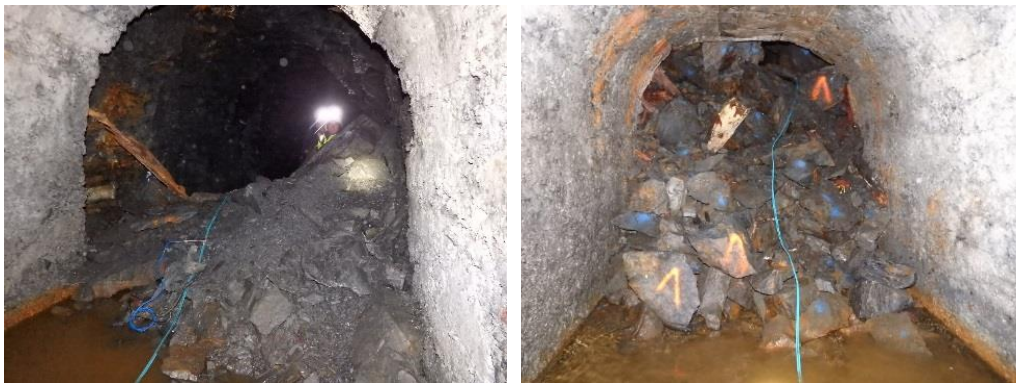
Illustration 90 : Galerie minière du TB Saint-Jacques aux Chapelles (73) – Matériaux meubles alimentant l'éboulis sous la première cloche de fontis (à gauche) et passage étroit vers deuxième fontis obturé par de nouveaux blocs (à droite).

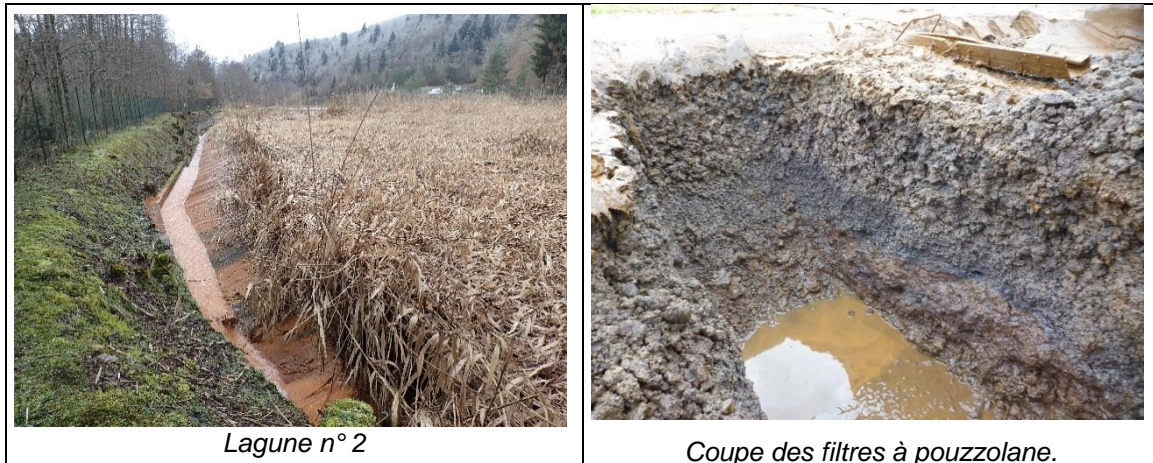
Illustration 125 : Messieux - Lagunes n° 2 et encrassement des filtres à pouzzolane (hiver 2018).
