Compte rendu d'activités DPSM Région Occitanie

Année 2018

BRGM/RP-68984-FR

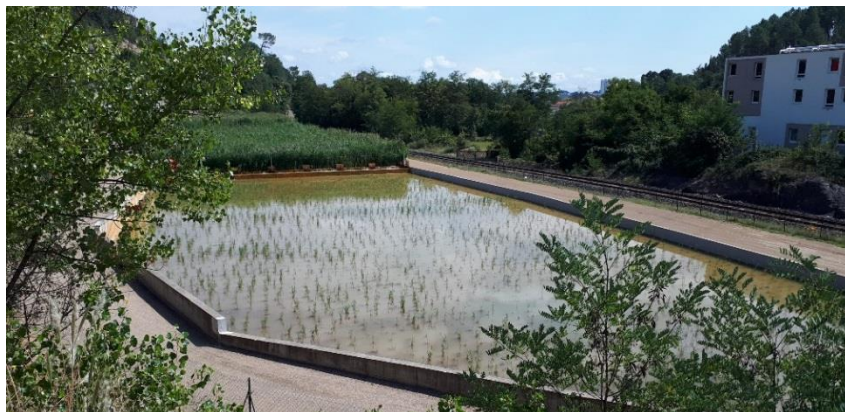
L3 qui ont conduit à une dégradation temporaire des performances de la station, le temps que les jeunes roseaux arrivent à maturité.

Illustration 7 : Station de traitement des eaux de Destival - Vue dans la lagune L3 des jeunes roseaux en septembre après remise en eau - Commune de Saint-Martin-de-Valgalgues (30).

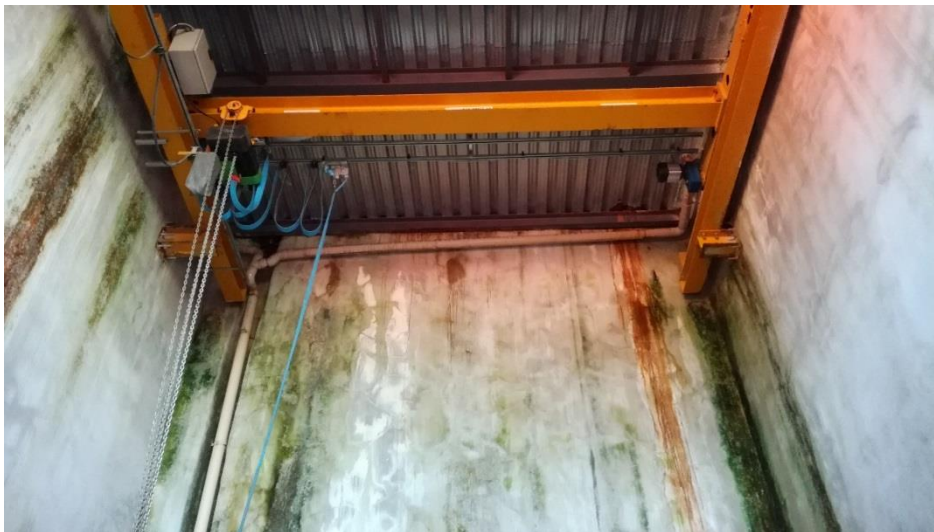
Illustration 10 : Puits Fontanes à Saint-Martin-de-Valgalgues (30) - Vue des traces de suintement provenant du plafond du local.

- la télésurveillance des pompes mise en place en 2016 est toujours en service ;
- les travaux d'étanchéification du local abritant le dispositif d'exhaure, à la charge de la communauté de communes d'Alès – propriétaire des lieux, n'ont pas été engagés par cette dernière en 2018. Cette opération ne devra pas être trop différée, car les fuites dans le plafond de la superstructure (cf. Illustration 10) pourraient à terme remettre en cause l'intégrité du pont roulant dédié à la manutention des pompes.

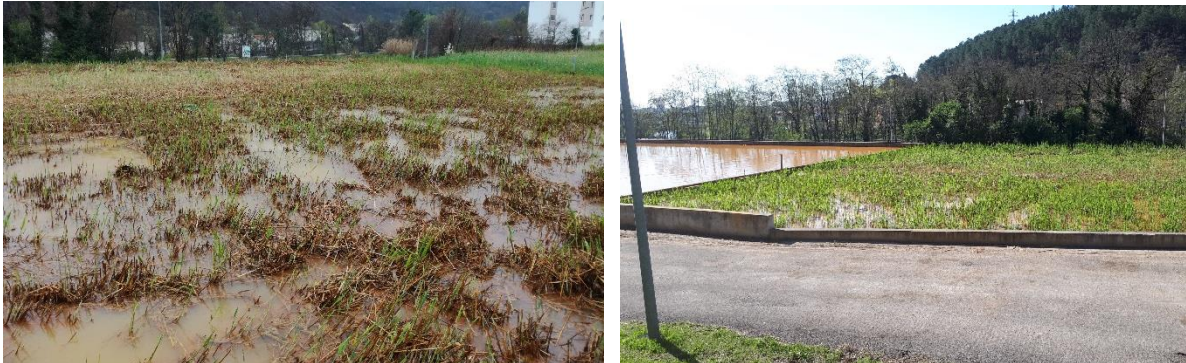
Illustration 13 : Station de Destival – Lagune n° 1 après faucardage - Saint-Martin-de-Valgalmes (30).

- mars 2018 : faucardage de la lagune n° 1 (cf. Illustration 13) ;
- mars, juin, et octobre : nettoyage de la cascade d'oxygénation ;
- avril : reprise des joints de la lagune n° 1 par l'extérieur (décapage, pose d'un couvre joint, et injection de résine) - (cf. Illustration 14) ;
- mai : diagnostic béton sur les voiles extérieurs du bassin décanteur et des lagunes (cf. Illustration 15). Les analyses n'ont pas mis en évidence de défaut sur la structure, seuls les joints de dilatation étant localement en mauvais état, d'où leur traitement effectué ;
- mai : étanchéification par l'intérieur des joints de la lagune n° 3 (pendant les opérations de curage) – (cf. Illustration 16) ;
- mai et décembre : amendement organique dans les lagunes pour aider au développement des roseaux (cf. Illustration 17) ;

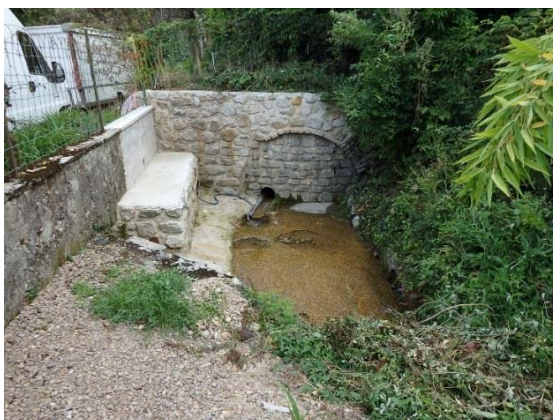
Illustration 21 : Émergence Plan : vue du mur de fermeture après travaux - Le Martinet (30).

- *Plan* : cette émergence n'a pas montré de dysfonctionnement en matière d'écoulement des eaux de mine. Néanmoins, des travaux ont été effectués afin d'éliminer un figuier dont les racines fragilisaient le mur soutenant l'entrée de l'émergence. L'opération a consisté à reprendre aussi quelques éléments de maçonnerie pour consolider le mur et ses abords ;

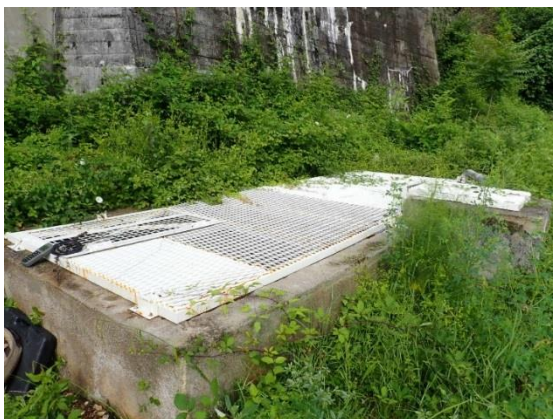
Illustration 22 : Émergence Silhol : grille recouvrant le bassin récepteur aménagée avec une trappe d'accès – Molière-sur-Cèze (30).

- *Silhol* : cette émergence montre un fonctionnement normal. L'aménagement d'une trappe d'accès au point de contrôle a été réalisé en 2018 afin d'améliorer les conditions de sécurité pour le personnel en charge de la surveillance de l'ouvrage (cf. Illustration 22) ;

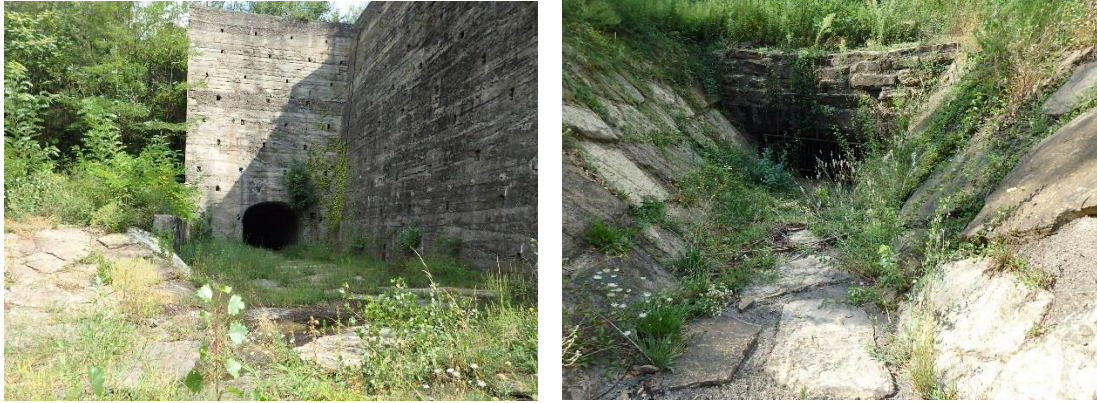
- en sortie de l'ouvrage, la végétation ligneuse ne s'est pas encore trop développée, ce qui ne perturbe pas l'écoulement de l'eau en cas de transit dans l'ouvrage (cf. Illustration 30),
- dans la galerie, plutôt en bon état (cf. Illustration 31), de petites dégradations sont visibles au niveau des parements, mais ne semblent pas évoluer d'une année à l'autre. Ces points sont surveillés de près.

Illustration 30 : Plan Incliné des Oules : chenal entre la sortie de la galerie et le déversoir dans le ruisseau couvert - Commune de Laval-Pardel (30).

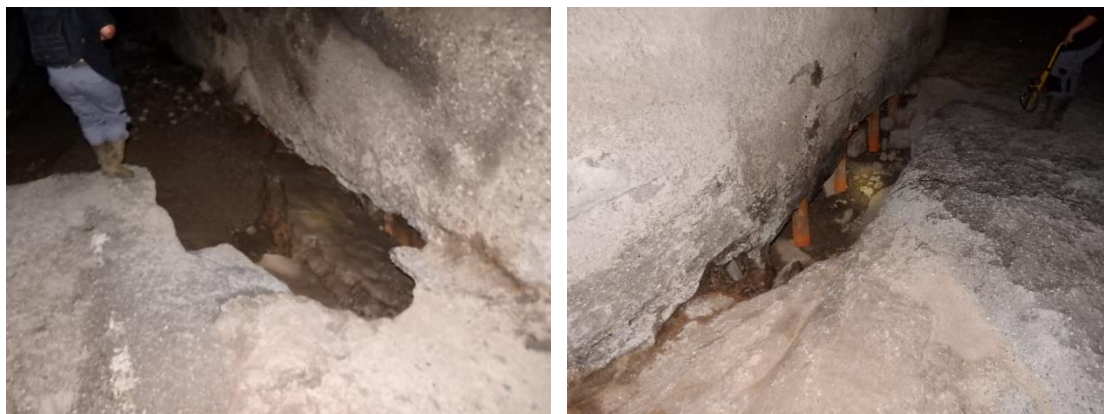
- le radier dans l'ouvrage est en de nombreux endroits détérioré par les infiltrations d'eau, et nécessite à terme d'être renforcé. Une opération de reprise du radier sera normalement programmée dès 2019 (cf. Illustration 33) ;

- les parements et le toit de la galerie présentent également par endroits des signes de dégradation, sans pour autant réellement menacer de bouger en masse à court ou moyen terme (cf. Illustration 33) ;

Illustration 33 : Ruisseau couvert Lascous - Exemple de dégradation du radier (à gauche) et en base de piedroits (à droite) - Laval-Pradel (30).

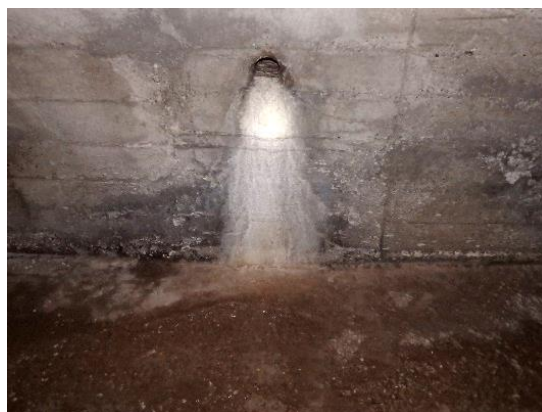
- les précipités blanchâtres de calcite présents dans le ruisseau couvert sont toujours présents et ne semblent pas perturber le bon écoulement des arrivées de conduites pluviales se déversant dans le ruisseau couvert (cf. Illustration 34) ;

Illustration 34 : Ruisseau couvert Lascous – Canalisation se déversant dans la galerie avec précipités de calcite - Laval-Pradel (30).

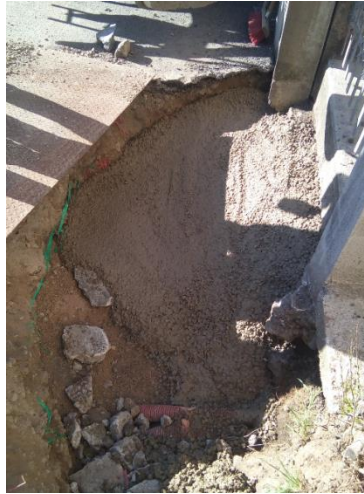
Le diagnostic ainsi établi a montré que le désordre de 2017 est avant tout lié à une anomalie sur le réseau pluvial municipal passant sous le trottoir. Néanmoins, la zone ayant déjà été affectée à plusieurs reprises par l'effondrement d'une ancienne galerie minière située à faible profondeur, les services de l'État ont décidé de procéder à sa mise en sécurité définitive en matière de risques miniers. En l'occurrence, l'entreprise de travaux a comblé entièrement, avec un coulis de ciment liquide, un vide de dimension plurimétrique présent sous le perron de l'escalier menant à l'habitation (cf. Illustration 39). De plus, le réseau pluvial défectueux a été remplacé provisoirement par un tuyau annelé en PEHD de 300 mm conforme au diamètre de la buse aval. Néanmoins, il reviendra à la mairie de Branoux-les-Taillades de reprendre définitivement ce tronçon de réseau.

Illustration 39 : Comblement du vide par du béton autoplaçant - Branoux-les-Taillades (30).

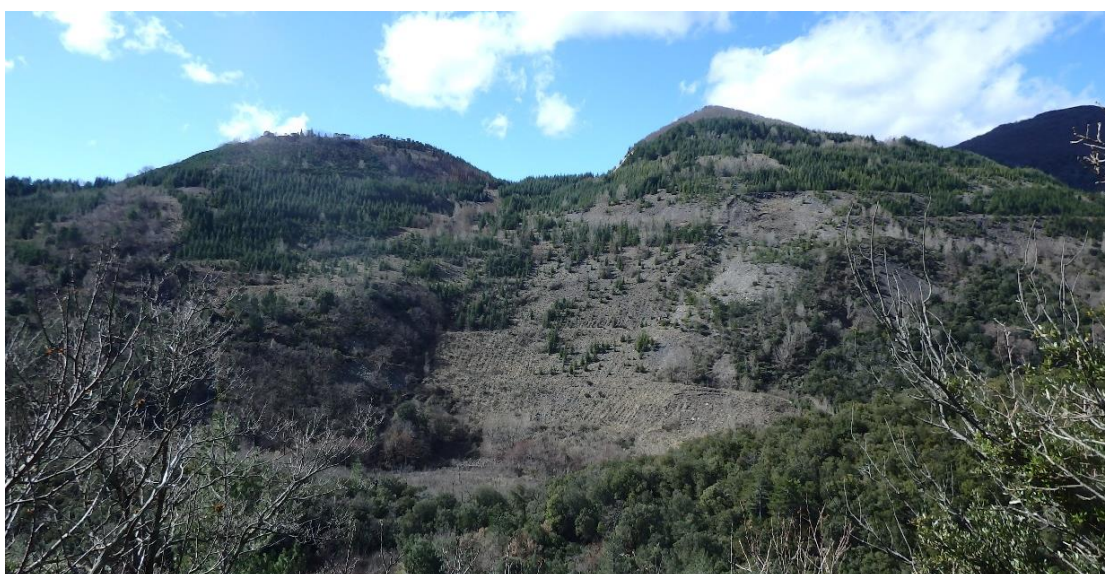
Concernant la verse des Brouttes située sur la commune de Camplong (34), le suivi topographique avait été renforcé en 2015 en raison des pluies exceptionnelles de l'automne 2014 qui étaient à l'origine d'une réactivation significative des 2 vastes glissements de terrains affectant l'amas de stériles miniers (cf. Illustration 48). Les résultats topographiques de 2015 ayant montré un amortissement progressif, il a été décidé depuis de réduire la fréquence du suivi en passant à un levé par semestre.

Illustration 48 : La Verse des Brouttes - Panorama des deux grands glissements - Camplong (34).

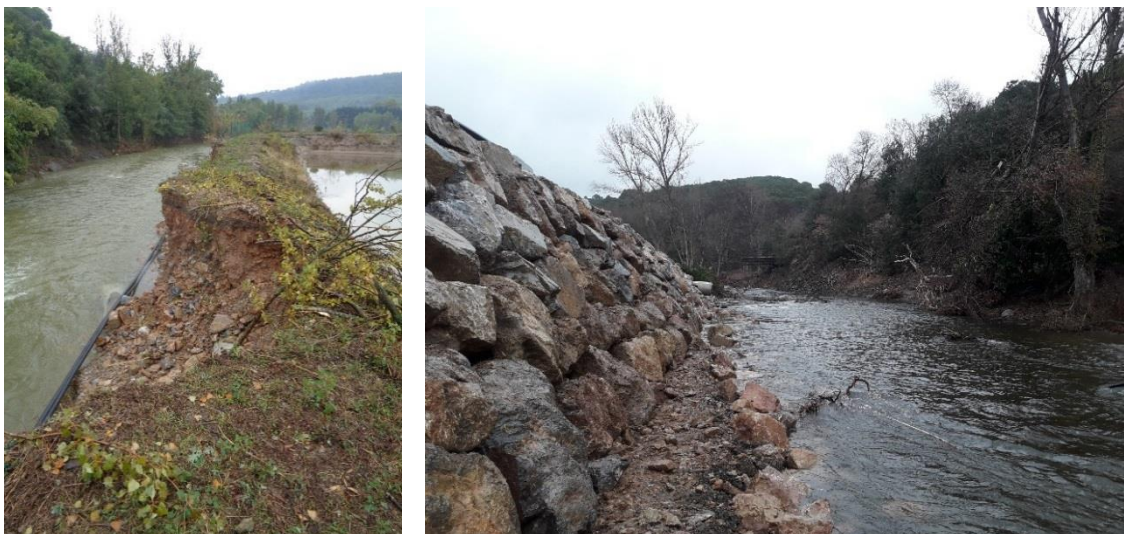
Illustration 75 : Digue de la lagune d'infiltration suite à la crue d'octobre 2018 – à gauche : avant réparation – à droite : après renforcement - Limousis (11).

a consisté à mettre en place une carapace en enrochement en face externe de la digue de la lagune d'infiltration de la station, cette dernière ayant été fortement endommagée par la crue de l'Orbiel (cf. Illustration 75).

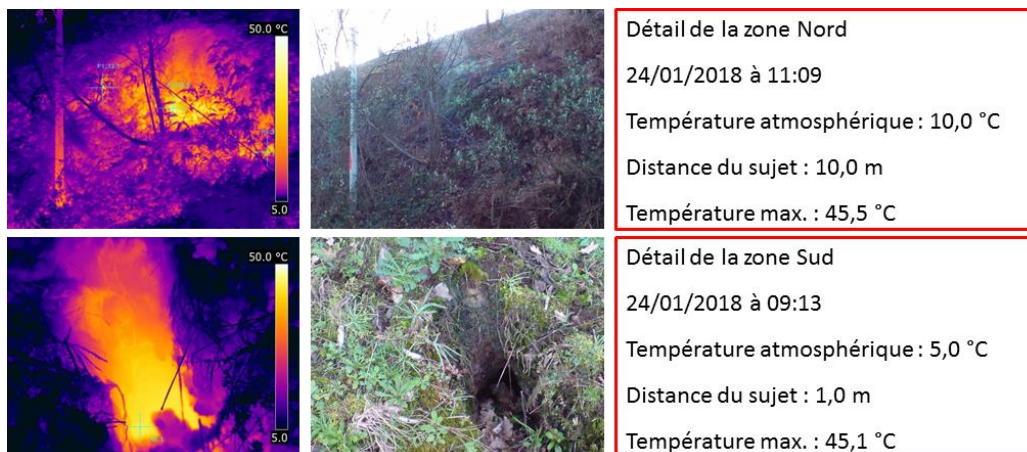
Illustration 105 : Terril Lacaze à Decazeville - Vues en infrarouge et photographique du talus à proximité du chemin de Fontvernhes (en haut) et d'une fissure au niveau de la zone Sud (en bas).

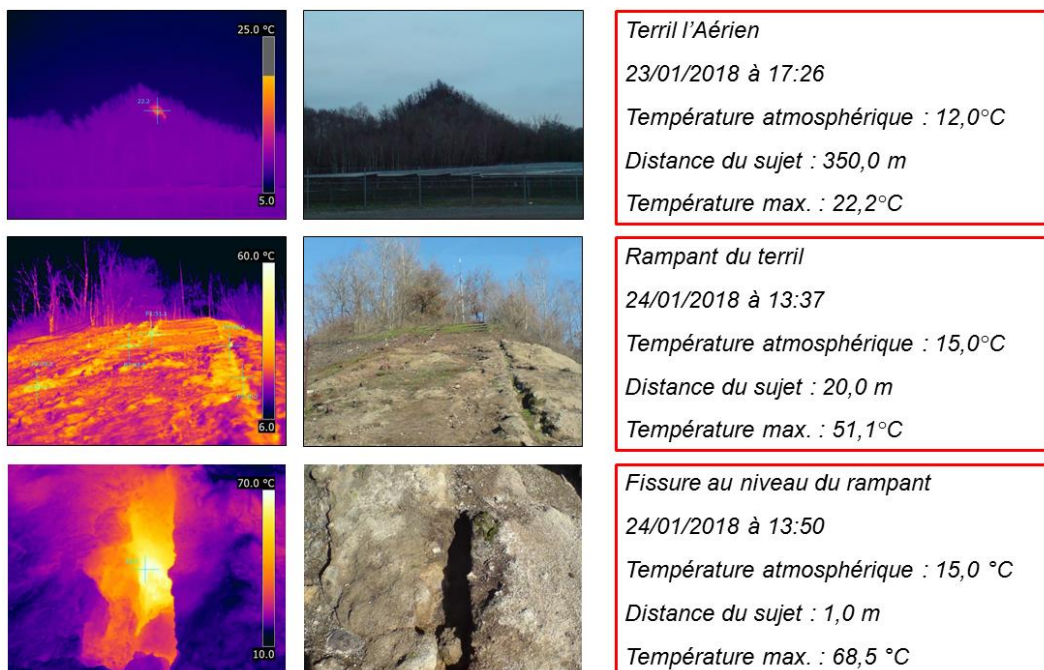
Illustration 108 : Terril de l'Aérien à Decazeville - Vues en infrarouge et photographique du terril l'Aérien (en haut), de son rampant (au centre) et d'une fissure du rampant (en bas) en janvier 2018).

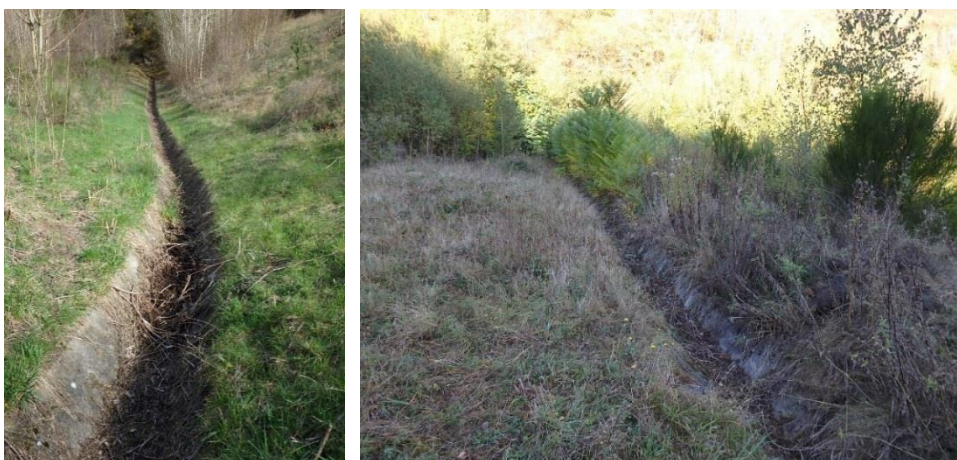
Illustration 114 : Dépôt de Joany à Viviez (12) - Réseau hydraulique superficiel encombré de dépôts terreux et de débris végétaux en avril (à gauche) et en octobre (à droite).

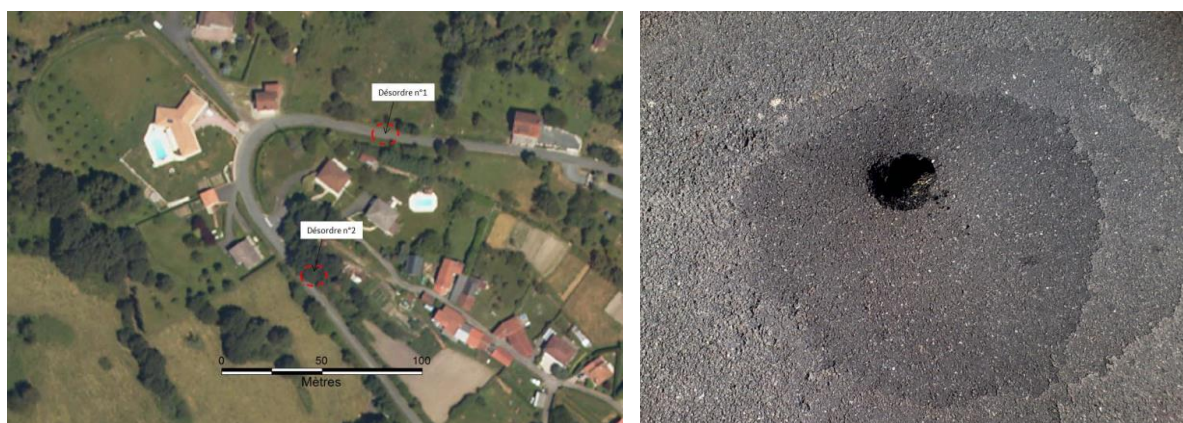
Illustration 117 : Fontis sous la RD 513 au lieu-dit « la Gouzinie » à Aubin (12) - Localisation des désordres n° 1 et n° 2 (à gauche) et reouverture en juillet 2018 du désordre n° 1 rebouché par le CD 12 à plusieurs reprises (à droite).

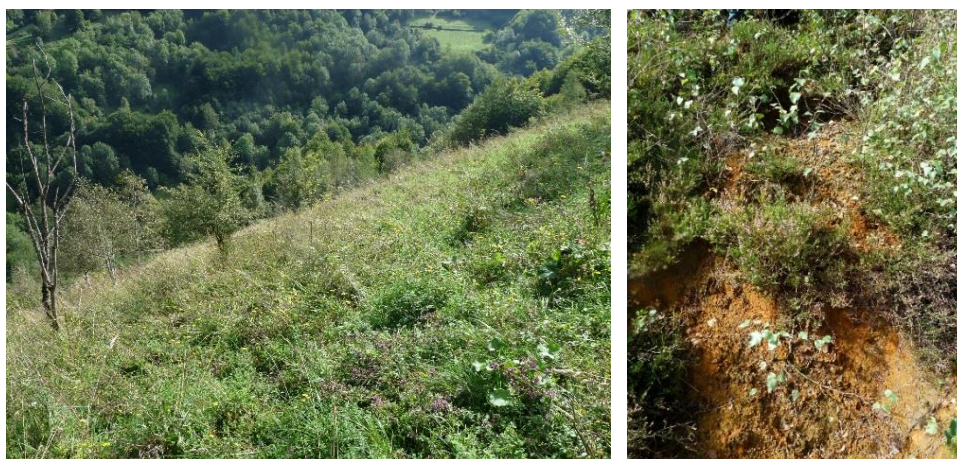
Illustration 121 : Ancienne mine de tungstène de Salau (09) : talus de la verse 1150 (à gauche) avec zone de renards hydrauliques dans la pente (à droite) en septembre 2018.

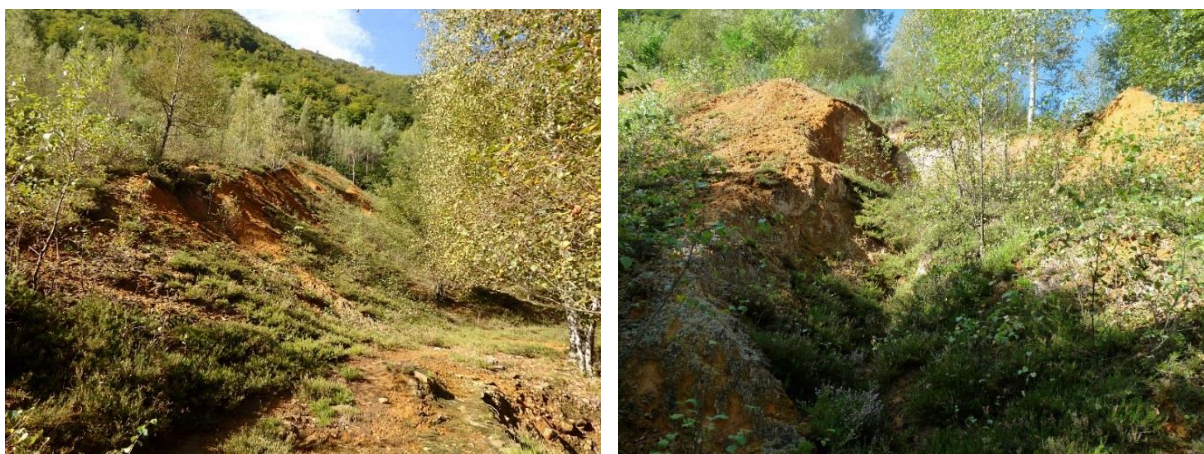
Illustration 122 : Ancienne mine de tungstène de Salau (09) : bas du talus de la verse 1150 (à gauche) et ancienne ravine (à droite) en cours de végétalisation en septembre 2018.

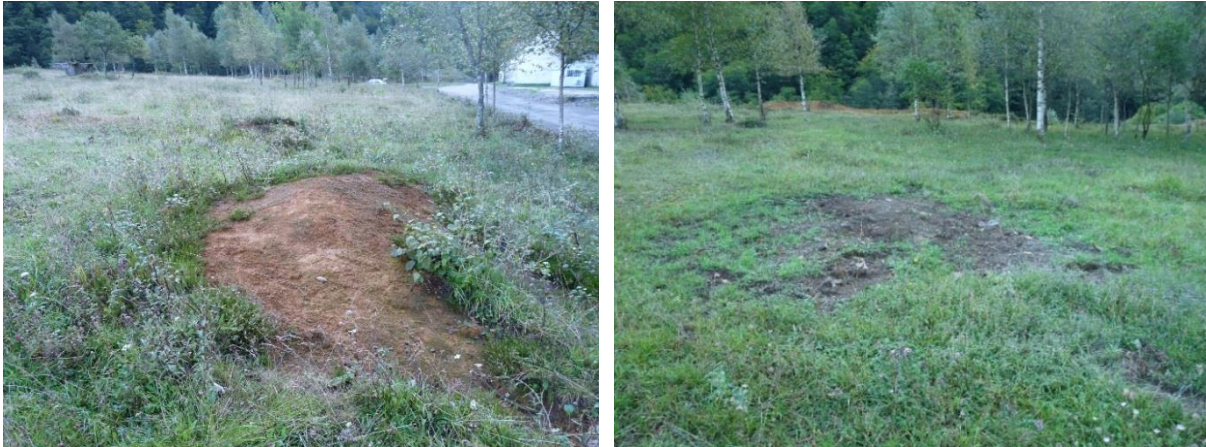
Illustration 125 : Ancienne mine de tungstène de Salau (09) : partie sommitale de la verse 1230 - plateforme enherbée avec zone d'affleurement de résidus (à gauche) et fouilles de sangliers (à droite).

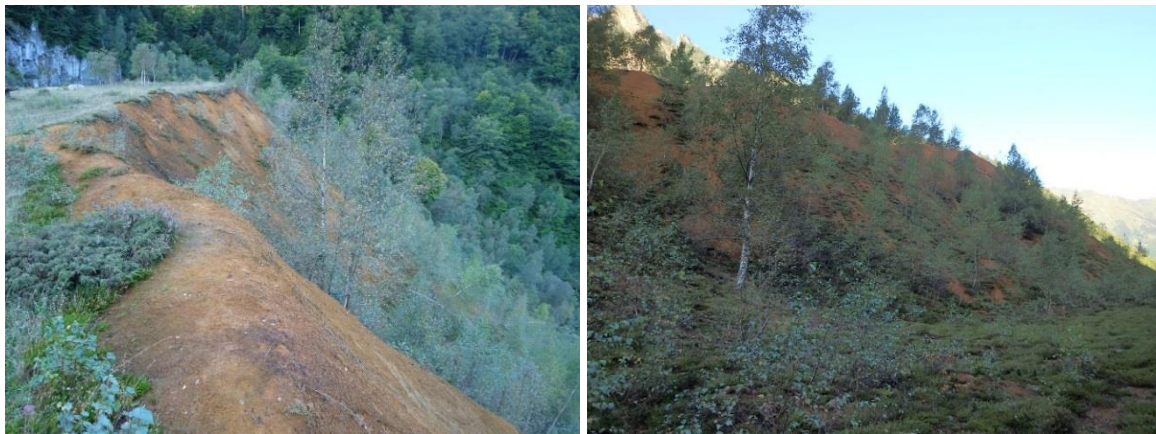
Illustration 126 : Ancienne mine de tungstène de Salau (09) : verse 1230 - Partie sommitale petit merlon de crête à nu (à gauche) et partie sud du talus (à droite).

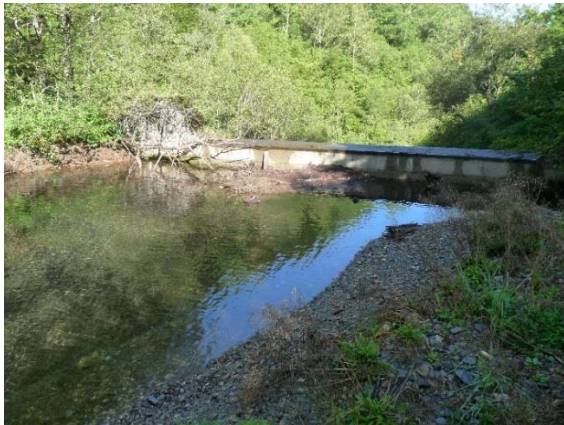
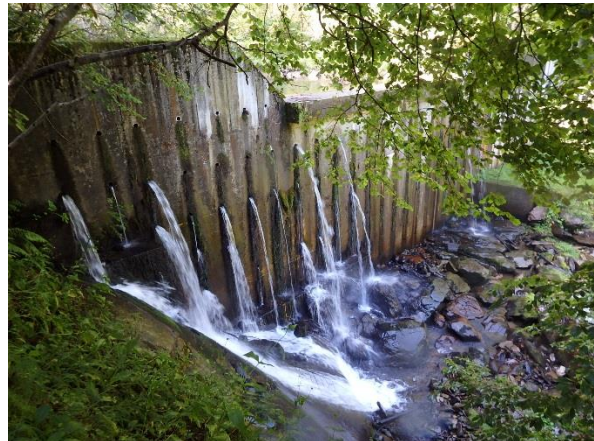
Illustration 129 : Ancienne mine de tungstène de Salau (09) : Barrage des Cougnets – Vues du plan d'eau (à gauche) et de la face aval du barrage avec écoulements par les barbacanes (à droite) septembre 2018.

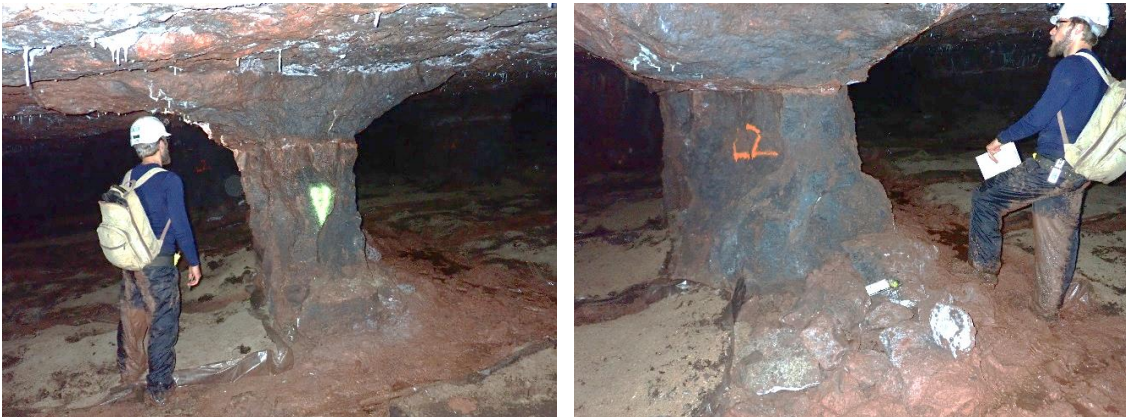
Illustration 134 : Quartier Espeyroux à Muret-le-Château (12) - Cliché photographique des piliers dégradés A14 (à gauche) et A15 (à droite) localisés au Nord sous l'enjeu n° 1.

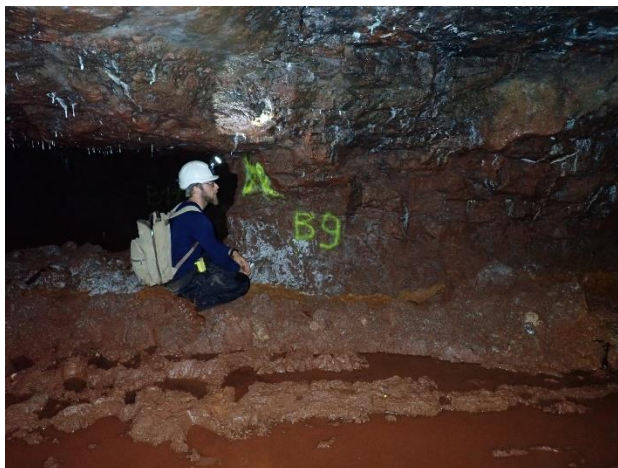
Illustration 135 : Quartier Espeyroux à Muret-le-Château (12) – Flaques d'eau à proximité du pilier B9.

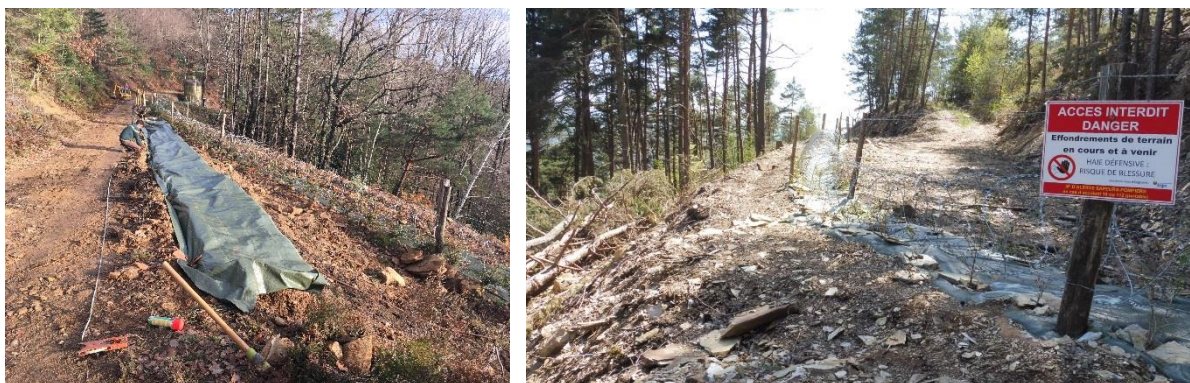
Illustration 138 : Ancienne mine de tungstène d'Engualès au Fel (12) – doublement de la clôture végétale sur une cinquantaine de mètres suite à une erreur de positionnement (à gauche) panneaux d'information sur les risques (à droite).
