# **Etude sanitaire et environnementale du secteur des anciennes exploitations minières des concessions de Planioles (ancienne), Figeac et Planioles (moderne) (46)**

**2020/078DE – 20OCC24060**

Date : 10/02/2021

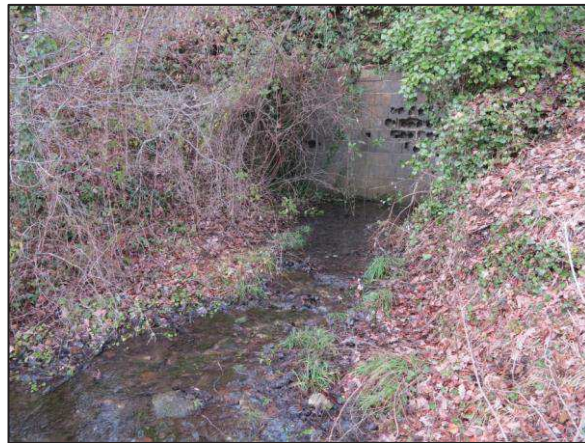
Actuellement, le débordement de ce secteur minier se fait au niveau de la galerie du niveau inférieur (G17 dans le rapport [16]). Elle est obturée par un mur en parpaings, à la base duquel trois buses ont été aménagées. Cette galerie débouche à une altitude de 280 ou 290 m environ. En étiage 2018 (septembre 2018), l'écoulement était quasi-nul. En hautes-eaux 2019, le débit a été évalué à environ 50 l/min. L'eau s'infiltrait dans les stériles de creusement de Fèges. Aucune résurgence n'a été notée plus bas. Un riverain nous a signalé en mai 2018 la présence d'une source à débit relativement important sous l'étang de Fèges, qui l'alimente de manière pérenne. Cette source serait en lien avec les travaux miniers, selon cette personne. Il est possible qu'il s'agisse, au moins en partie, des eaux de l'émergence de la galerie G17.

*Figure 18 – Vue de la galerie G17 en février 2019 (débit de débordement estimé à 50 l/min environ)*

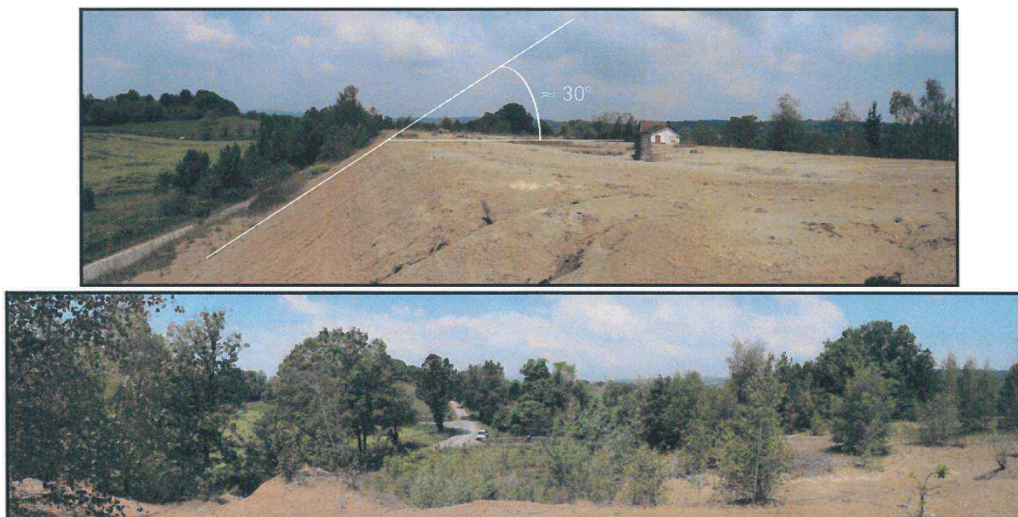
Les deux tas de résidus présentaient des ravines importantes et pas (« digue » n°2) ou peu de végétation (« digue » n°1). Un essai Porchet a montré que ce point s'explique par la perméabilité très importante du matériau, qui empêche le stockage de l'eau, qui est de ce fait très peu disponible pour les plantes. La texture est sableuse, non argileuse et les matériaux possèdent des teneurs élevées en certains éléments traces. Les conditions physico-chimiques ne sont absolument pas favorables à la croissance des végétaux [PLA-UID-100].

**Figure 50 – Vues de la « digue » n°1 avant réhabilitation [PLA-UID-100]**

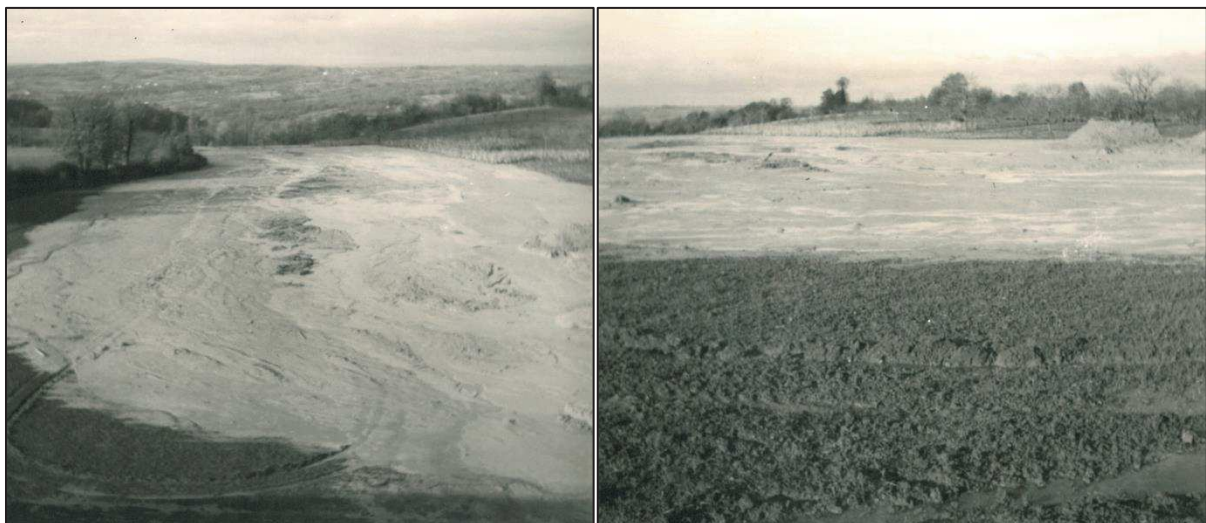
*Figure 53 – Vue du champ situé à l'aval immédiat de la « digue » après la rupture [PLA-D-32]*

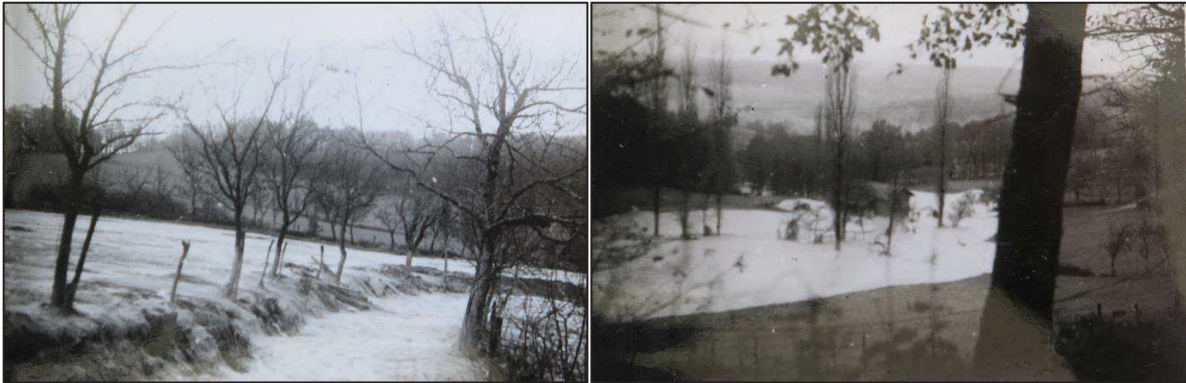
*Figure 56 – Vue de la coulée de boue, en aval immédiat du champ contigu à la « digue » (à gauche) et sur une vue vers l'aval en amont de Roques (à droite) [PLA-AD-33]*

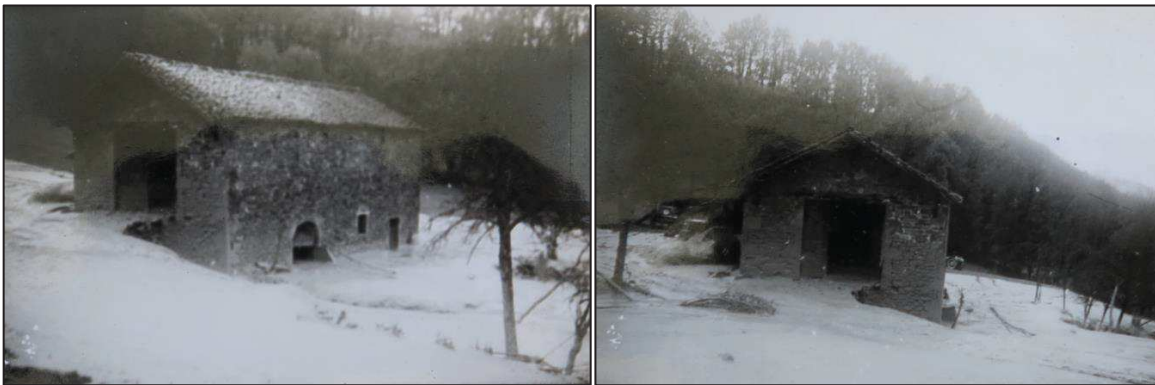
*Figure 57 – Vue de la bergerie située à 500 m envahie de résidus miniers en aval de la « digue » [PLA-AD-33]*

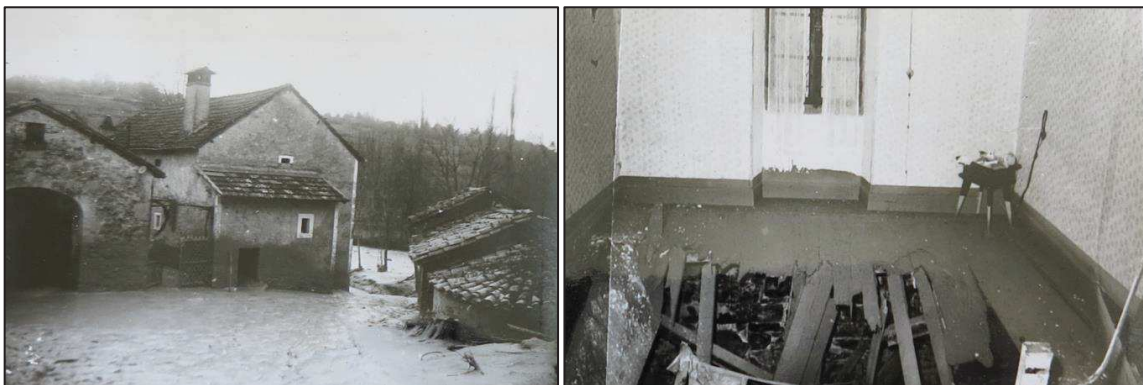
*Figure 58 – Vue de la maison située à 1,3 km en aval de la « digue », envahie de résidus miniers [PLA-AD-33]*

Les mesures et prélèvements ont ensuite concerné la partie inférieure de cette vallée, dans le secteur du confluent du ruisseau de Roques avec le Drauzou, au lieu-dit Bennes. Dans ce secteur, la coulée de résidus a envahi le champ et la maison situés à proximité du lit du Drauzou (cf. §2.10.4.2.2 et Figure 58). Les résidus de traitement ont été repoussés à l'aide d'un bulldozer en bout de champ (selon le témoignage du fils de l'ancien propriétaire, actuel propriétaire des terres), constituant le dépôt identifié et référencé 46\_0005\_E\_T1. De même ici, des résidus miniers s'observent à l'œil nu, mélangés au sol en place, qui est actuellement cultivé (luzerne lors des prélèvements de septembre 2018). Les teneurs en zinc s'échelonnent entre 61 ppm et 2624 ppm (mesures pXRF) / 1520-3940 ppm (analyses chimiques). Celles en plomb se répartissent entre 21 ppm et 407 ppm (mesures pXRF) / 291 ppm et 706 ppm

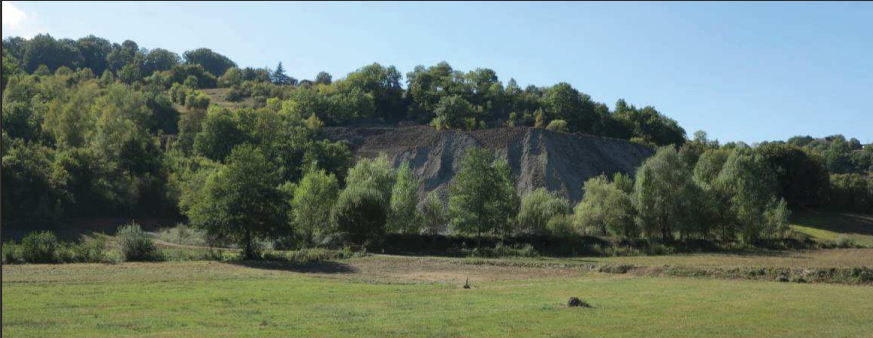
<p><b>Secteur Fèges –</b> Vue de la halde de stériles d'exploitation en 2019</p>

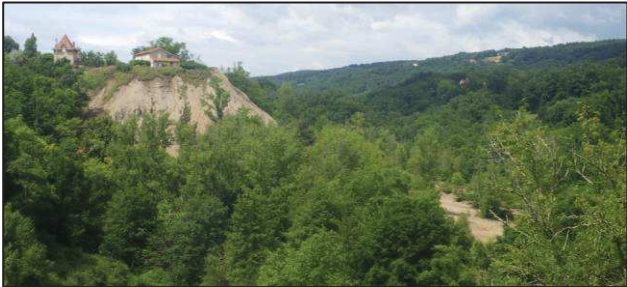
<p><b>Secteur Hauteval</b> – Vue du dépôt de résidus de concassage (sur la pente à gauche) et de résidus de traitement en fond de vallée (à droite) en 2018</p>

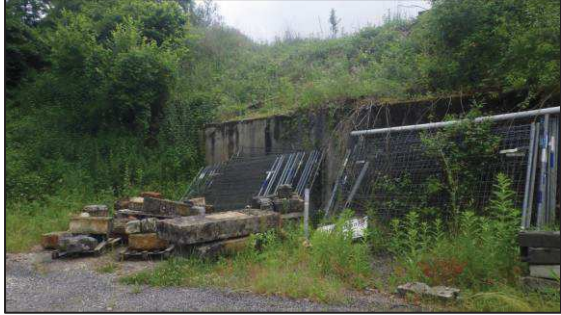
<p><b>Secteur La Curie –</b> Emplacement de l'ancienne laverie, vue d'un probable mur de soutènement de la laverie, 2018</p>

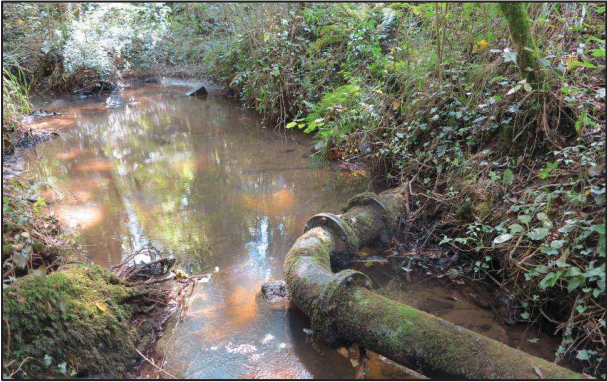
<p><b>Secteur La Curie –</b> Ancienne canalisation dans le lit du ruisseau de Planioles en 2018</p>

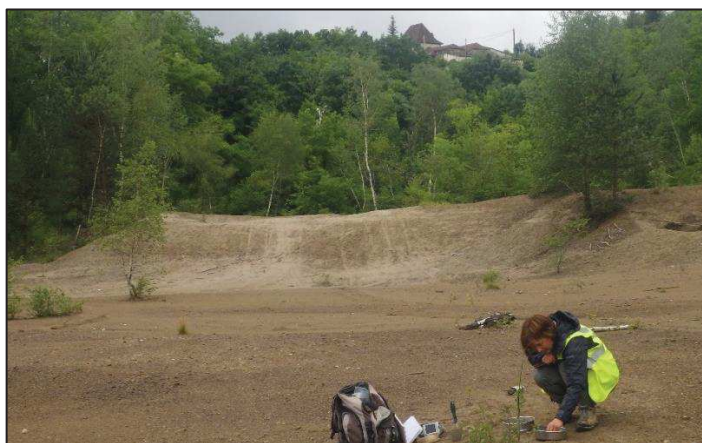
Lors d'échanges avec les habitants, plusieurs ont mentionné la circulation de personnes sur les dépôts (« digues » n°1 et n°2, terribles de Hauteval), à pied (marche ou course à pied), en vélo, ou à moto [5].

*Figure 67 – Traces visibles dans les résidus fins de Hauteval (dépôt 46\_0005\_D\_T2) de passage de VTT/ BMX (mai 2018)*

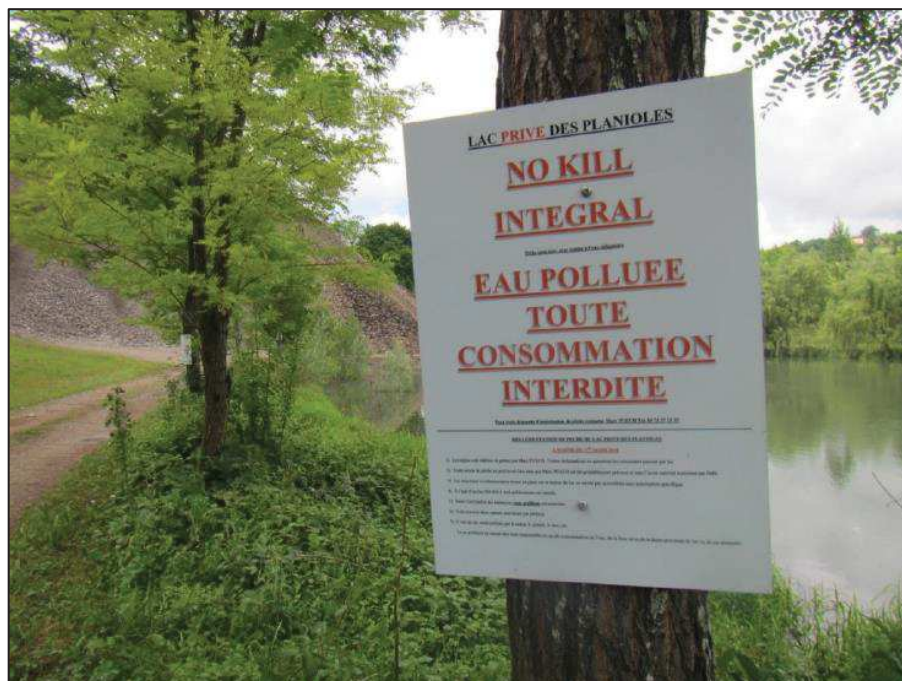
D'autre part, sur le secteur minier de Fèges, où un étang privé a été installé, à proximité du lit du ruisseau de Planioles, une activité de pêche (de type « No kill » : poisson non consommé et relâché après capture) a été identifiée dans le cadre de la présente étude. Un panneau avertissant le public de l'interdiction de consommer les animaux pêchés dans cet étang est installé à proximité (cf. photo ci-dessous).

**Figure 71 – Photographie du panneau avertissant le public de l'interdiction de consommer les animaux pêchés dans l'étang privé de Fèges [5]**

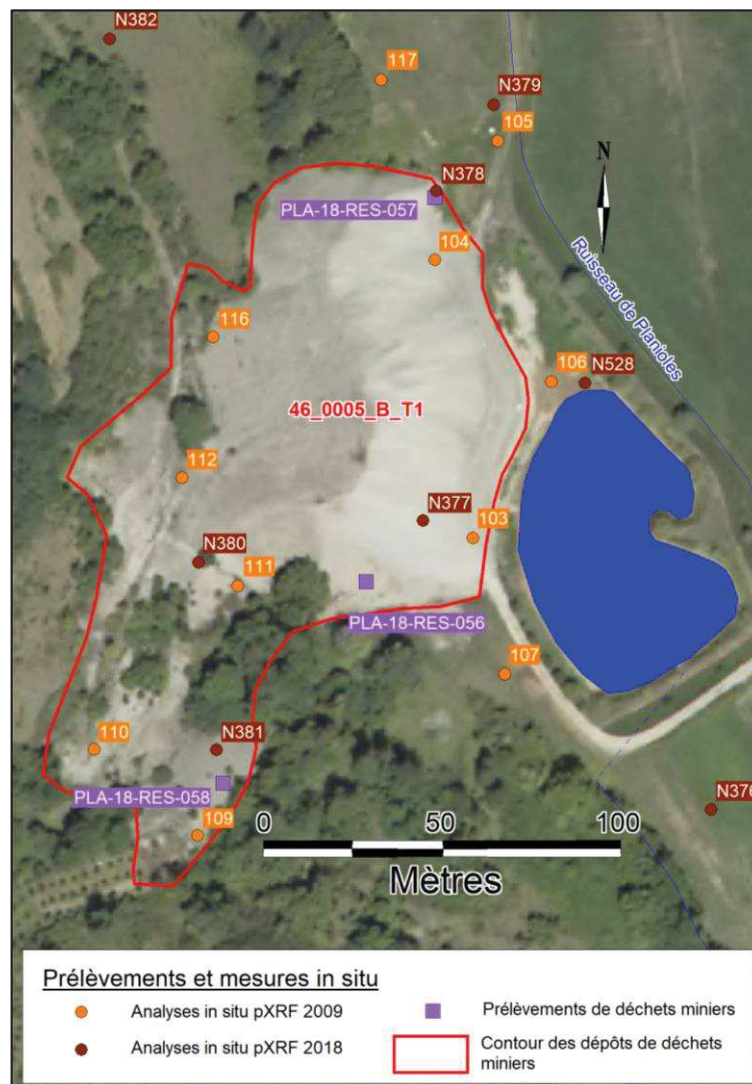
C'est la plus volumineuse des quatre dépôts de ce secteur. Elle comprend des blocs pluricentimétriques à pluri-décimétriques essentiellement, de nature calcaire ou dolomitique à veinules de sphalérite et de calcite. La hauteur du tas est d'environ 30 m. Il repose sur une pente naturelle orientée vers l'est. Les parois est sont très pentues, ce qui provoque des descentes de matériaux régulièrement. Le dépôt est très peu végétalisé, seulement sur sa partie sommitale. La Figure 75 présente la localisation des mesures pXRF et des prélèvements réalisés.

Figure 75 – Contour du dépôt de déblais de creusement de Fèges et localisation des points de prélèvements et mesures pXRF réalisés sur ce dépôt

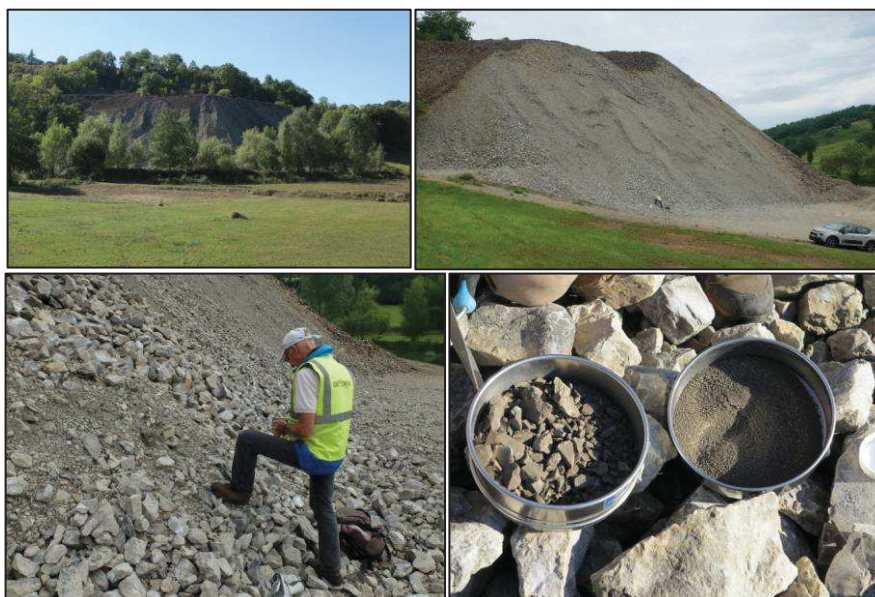
Figure 76 – Vues de la halde de stériles de Fèges (46\_0005\_B\_T1) à différentes échelles

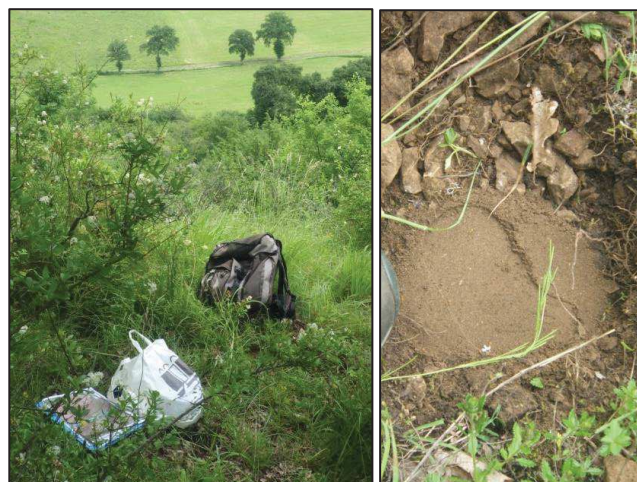
**Figure 79 – Vues de la surface du dépôt 46\_0005\_B\_T3 et des matériaux (non tamisés en périphérie et tamisés au centre)**

Le dépôt 46\_0005\_B\_T4 n'a pas pu faire l'objet de mesures pXRF ni de prélèvement du fait d'une importante végétation qui le recouvre. Le dépôt 46\_0005\_B\_T3 est également très végétalisé. Seul un sol en périphérie a fait l'objet d'une mesure pXRF (N386). Il n'y a pas à ce jour d'enjeux sur ce dépôt.

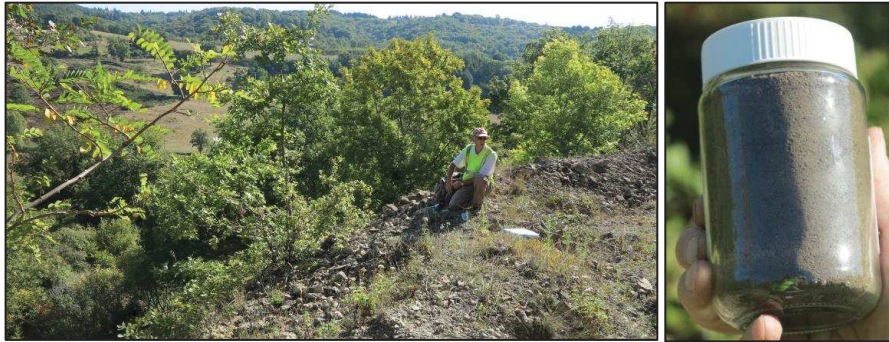
La halde Cul de sac se situe au débouché d'anciennes galeries de recherche ou d'exploitation, comme les deux autres dépôts référencés 46\_0005\_B\_T3 et 46\_0005\_B\_T4. Elle est très peu végétalisée, car pentue et de granulométrie très grossière (majorité de blocs pluricentimétriques à décimétriques). La Figure 78 présente la localisation des mesures pXRF et des prélèvements réalisés.

**Figure 80 – Vue de la verse de stériles Cul de sac (46\_0005\_B\_T2) et du matériau tamisé pour analyse en laboratoire (échantillon PLA-18-RES-059)**

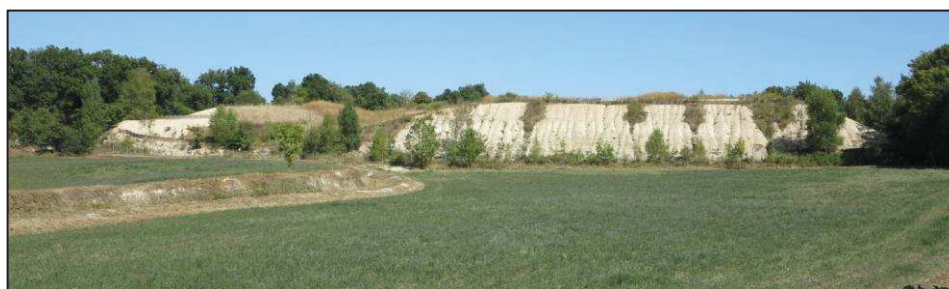
La Figure 82 montre la « digue » n°2 en 2018, et met en évidence la présence d'un fossé constitué de résidus, qui découpe le champ aval en deux parties en vue de laisser s'écouler les effluents issus du dépôt.

**Figure 82 – Vue de la « digue » n°2 (46\_0005\_A\_T1) en 2018**

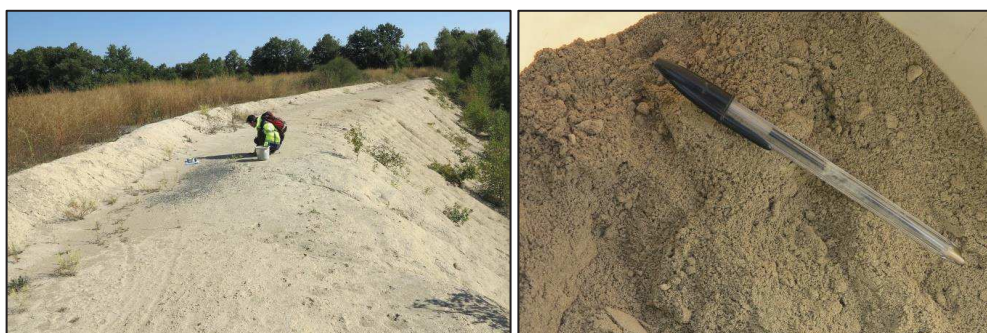
**Figure 83 – Prélèvement de résidus sur la « digue » n°2 et vue du matériau prélevé pour analyses chimiques et granulométriques.**

L'analyse granulométrique de ces résidus de laverie montre que l'essentiel des particules présente une taille comprise entre 2 µm et 90 µm, ce qui les classe dans les limons et sables très fins (cf. Annexe 20).

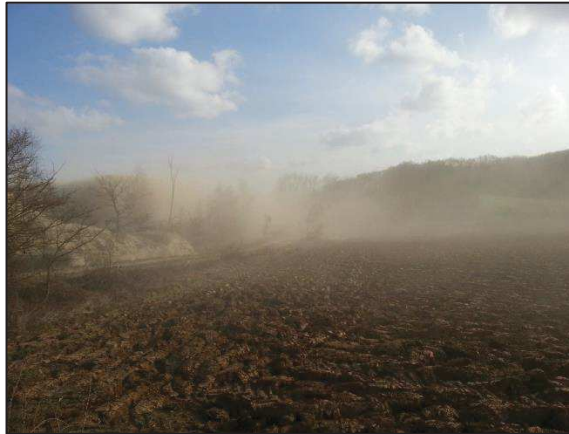
La « digue » n°2 est à l'origine d'une dispersion de déchets fins, par voie éolienne si le temps est sec et venteux (Figure 84) ou par ravinement en cas de fortes précipitations (Figure 85).

**Figure 84 – Photographie du phénomène d'envol du matériau constitutif de la « digue » n°2 prise en mars 2013 [54]**

De plus, un envol de poussières par temps sec est signalé au niveau de la « digue » n°2. La bibliographie fournit une photographie du phénomène (Figure 84 page 135).

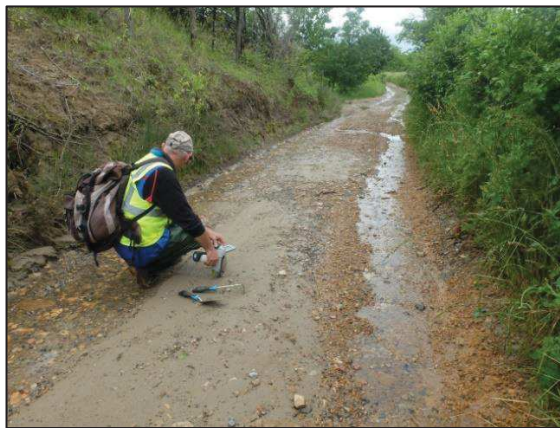
**Figure 85 – Vue de ruissellement de fines sur le chemin qui longe la « digue » n°2 (septembre 2018)**

Un problème similaire est observé sur la « digue » n°2, où du ravinement est observé malgré les filets mis en place sur ses flancs. Les résidus sont emportés par le ruissellement des eaux de pluie sur le chemin qui longe le dépôt par le nord, et dans les champs sur sa périphérie (Figure 117 et Figure 85 page 135, qui montre le ruissellement de fines sur le chemin qui longe la «digue» n°2 (en haut à gauche)).

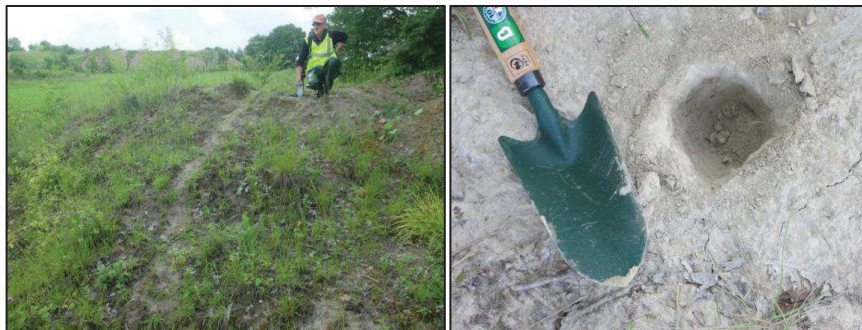
Ce dépôt a été constitué par le propriétaire du champ situé à l'aval immédiat de la « digue » n°2, qui, faute de déblaiement par la société minière après la catastrophe de 1966, a dû repousser les résidus par ses propres moyens, en bordure de sa parcelle à l'aide d'un engin de type bulldozer. Ce dépôt présente une surface de 700 m<sup>2</sup> environ, pour une hauteur de 2 m approximativement. Il est partiellement végétalisé, par des herbes et de jeunes arbres.

**Figure 86 – Vue d'une partie du dépôt 46\_0005\_A\_T7 (la « digue » n°2 est visible en arrière-plan) et vue des résidus constituant ce dépôt**

La granulométrie de ces résidus montre des particules de tailles assez étalées, essentiellement comprises entre 1 µm et 500 µm (limons jusqu'à sables moyens) (cf. Annexe 20). Les mesures pXRF et l'analyse en laboratoire réalisée sur un échantillon

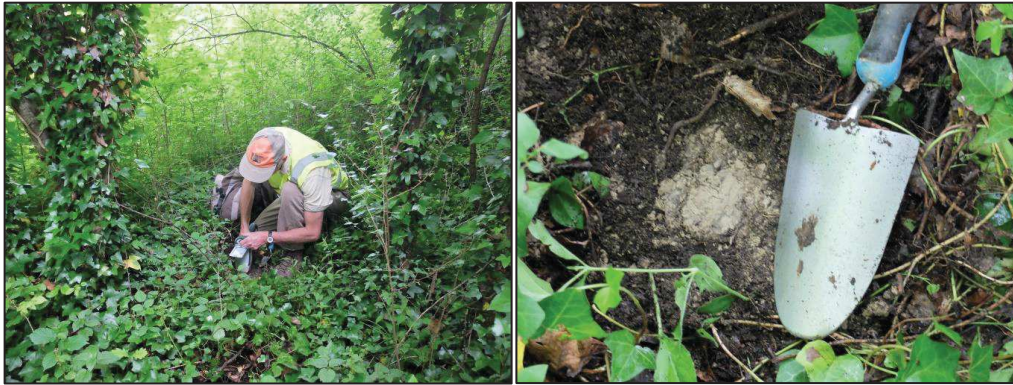
Il s'agit, comme pour le précédent dépôt, d'un dépôt de résidus de laverie issus de la coulée provoquée par la rupture de la « digue » n°2 en 1966. Le propriétaire a, de même, repoussé les résidus en bout de champ à l'aide d'un bulldozer. Le dépôt occupe une surface d'environ 500 m<sup>2</sup>, pour une hauteur de 1 à 2 m. Il est végétalisé par de jeunes arbres et du lierre. La Figure 87 présente la localisation des mesures pXRF et du prélèvement réalisé.

Figure 88 – Vues du dépôt 46\_0005\_E\_T1 et des résidus présents sous quelques centimètres d'humus

Comme pour le dépôt précédent, les mesures pXRF et l'analyse en laboratoire de l'échantillon composite (deux prélèvements) montrent des teneurs similaires à celles des résidus prélevés sur la « digue » n°2.

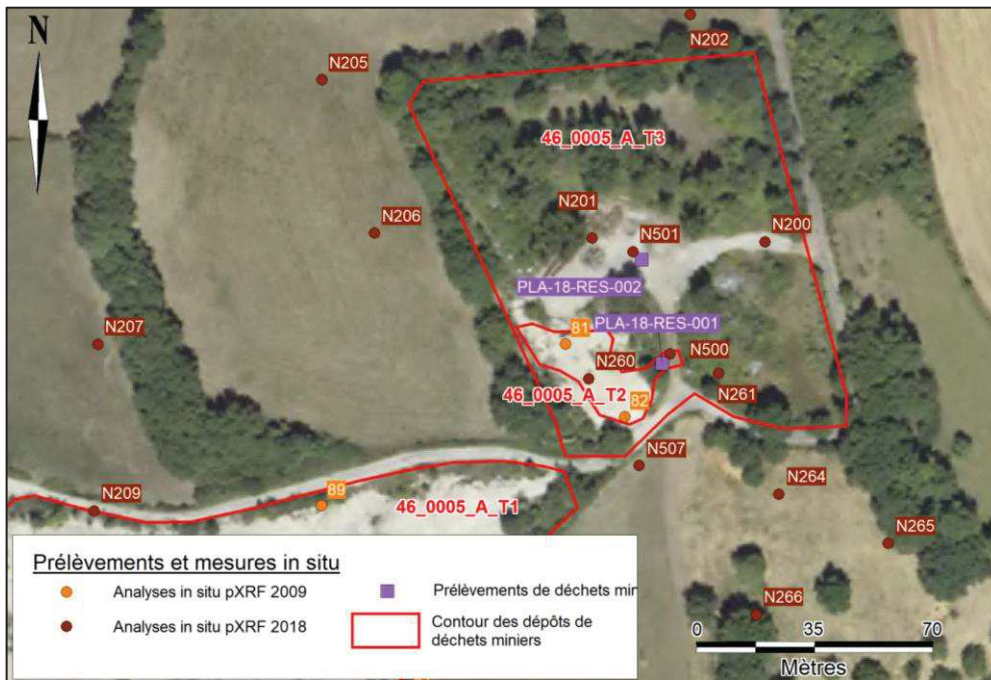
L'ancien carreau de la période d'exploitation minière moderne est actuellement composé en surface de remblai et de matériaux de démolition de natures diverses (roche, béton, graviers, etc.). L'ensemble des bâtiments a été rasé. L'emprise de ce carreau est en grande partie végétalisée par des herbes et de jeunes arbres. Ce carreau a été identifié comme dépôt dans l'étude DDIE, du fait des concentrations en ETM élevées qui ont été détectées par des mesures pXRF réalisées sur une fraction < 2 mm. L'emprise de ce dépôt est visible sur la Figure 89.

Figure 89 – Contour des dépôts de remblais, déblais de démolition, et résidus de traitement du carreau des Justices et localisation des points de prélèvements et mesures pXRF réalisés sur ces dépôts

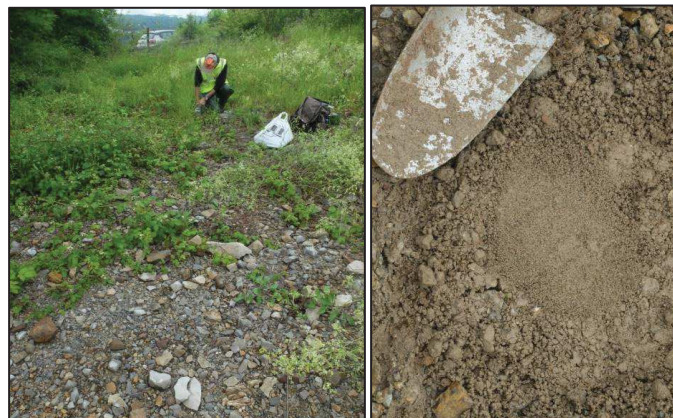
Figure 90 – L'ancien carreau au lieu-dit Les Justices et vue des matériaux après tamisage

La courbe granulométrique montre un étalement des tailles de particules entre 1 µm et 1 mm, avec prédominance des particules de tailles comprises entre 0,5 mm et 1 mm (cf. Annexe 20). Les déblais sont très concentrés en ETM, avec en moyenne 1,1% de zinc, 1 300 ppm de plomb et 39 ppm de cadmium. L'analyse en laboratoire montre une fraction < 2 mm concentrée à presque 2% de zinc, 2 300 ppm de plomb, et 60 ppm de cadmium.

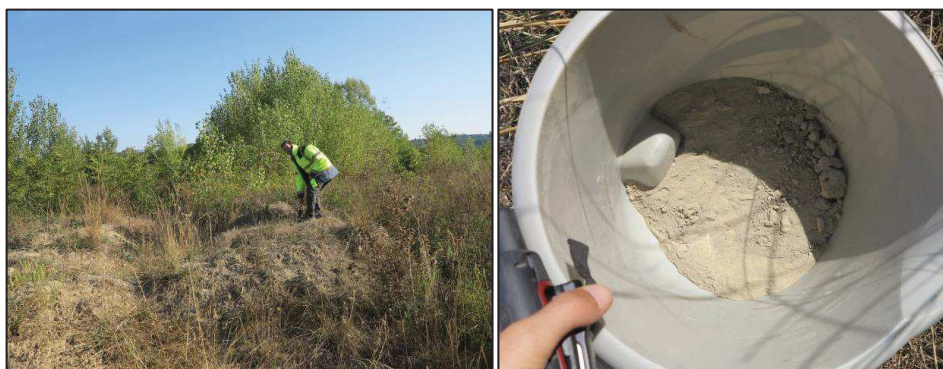
Par ailleurs, des résidus de laverie sont présents en petits tas disséminés sur l'ancien carreau. Il s'agit vraisemblablement de résidus issus des « digues » n°1 et n°2 récupérés sur les voies de circulation et redéposés à cet endroit par les services en charge du nettoyage des routes. Un dépôt numéroté 46\_0005\_A\_T2 a été créé pour ces tas. Les concentrations de ces matériaux en ETM sont assez similaires à celles des « digues » n°1 et n°2 : autour de 0,7% de zinc, 900 ppm de plomb, 32 ppm de cadmium.

**Figure 91 – Vue du dépôt 46\_0005\_A\_T2 et des résidus qu'il comprend**

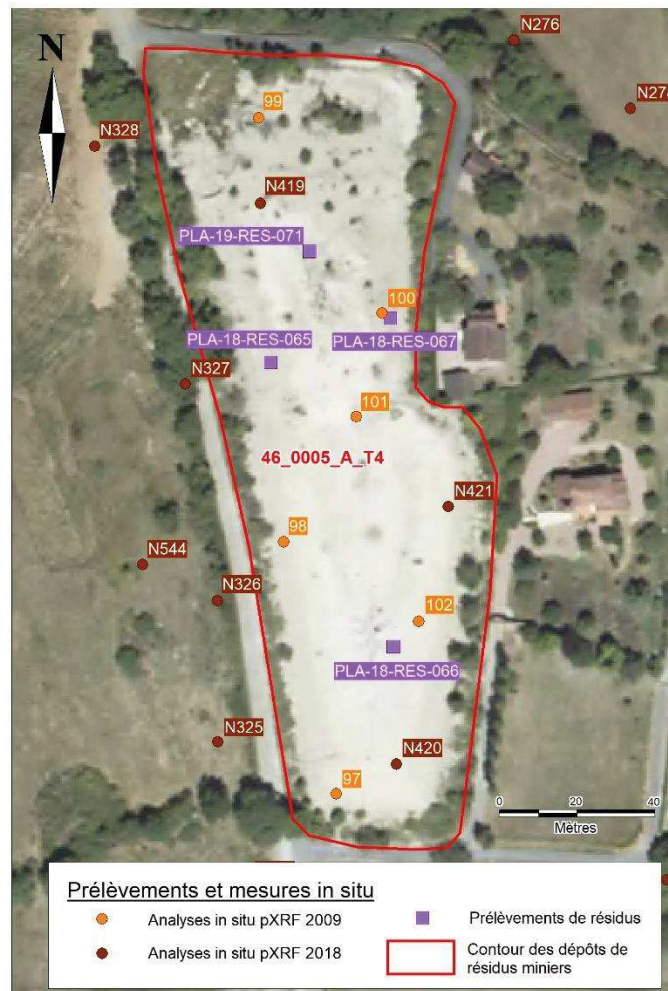
La « digue » n°1 se compose également de résidus de laverie issus de la période d'exploitation moderne. Ce dépôt se compose de 30 000 m<sup>3</sup> de résidus occupant une surface de 12 000 m<sup>2</sup>. Sa hauteur est de 8-10 m. Le dépôt est partiellement végétalisé sur sa périphérie. Les résidus se présentent sous la forme de fines particules blanches à l'état sec, et beiges à l'état humide. La Figure 92 présente la localisation des mesures pXRF et des prélèvements réalisés.

Figure 92 – Contour des dépôts de résidus de traitement du secteur des Justices (« digue » n°1) et localisation des points de prélèvements et mesures pXRF réalisés sur ces dépôts

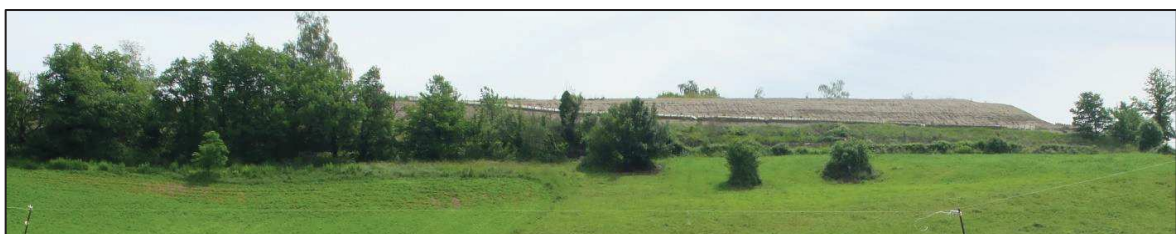
Figure 93 – Vue de la « digue » n°1

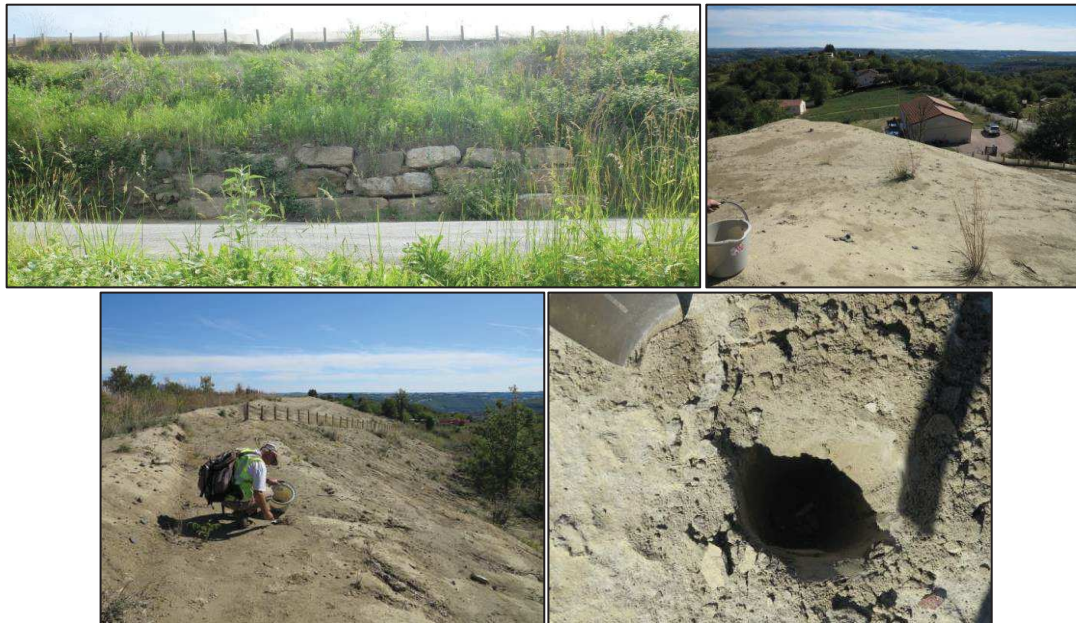
**Figure 94 – Différentes vues de la « digue » n°1 et des résidus qui la composent**

Les résidus de la « digue » n°1 présentent des tailles de particules essentiellement réparties entre 8 µm et 500 µm, avec une prédominance de particules comprises entre 100 µm et 500 µm (cf. Annexe 20). Les résidus de la « digue » n°1 apparaissent donc un peu plus grossiers que ceux de la « digue » n°2.

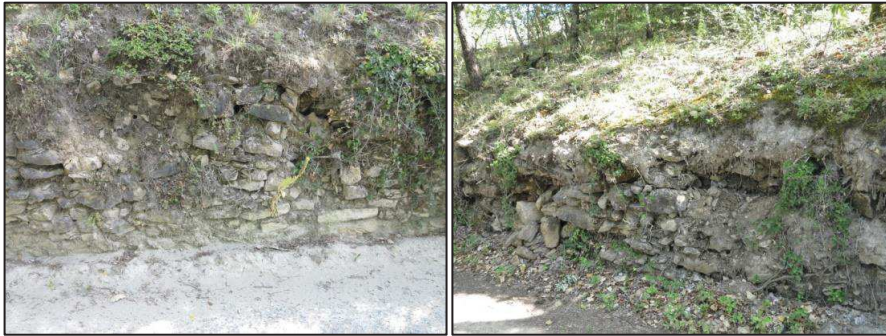
Les vues ci-après mettent en évidence des problèmes de transferts de matériaux de la « digue » n°1 vers les voies de circulation et les habitations, à l'occasion d'orages et de fortes pluies. Ces problèmes semblent récurrents puisque des plaintes de la mairie de Planioles sont présentes dans les archives pour la période antérieure à 2014. Les travaux de mise en sécurité réalisés en 2014 ne semblent pas avoir amélioré la situation. Ainsi, on remarque :

- que le mur côté ouest laisse échapper des résidus sur la route des Crêtes sur sa partie septentrionale (Figure 95 et Figure 96). Les résidus sont transférés sur plusieurs centaines de mètres le long de la route des Crêtes vers le sud, par le vent ou le ruissellement ;
- que le mur côté est subit également du ravinement et conduit à des transferts de particules vers les habitations situées à l'est et au sud de la « digue » n°1.

**Figure 95 – Vues du mur qui retient les résidus en périphérie ouest de la « digue » n°1, échappement des résidus entre les pierres vers la route des Crêtes**

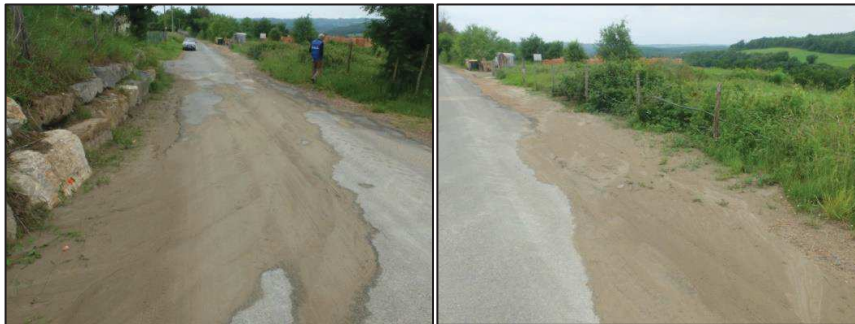
**Figure 96 – Entraînement de matériaux de la « digue » n°1 par ruissellement lors de périodes de fortes précipitations sur la route des crêtes - Limite ouest du dépôt (septembre 2018)**

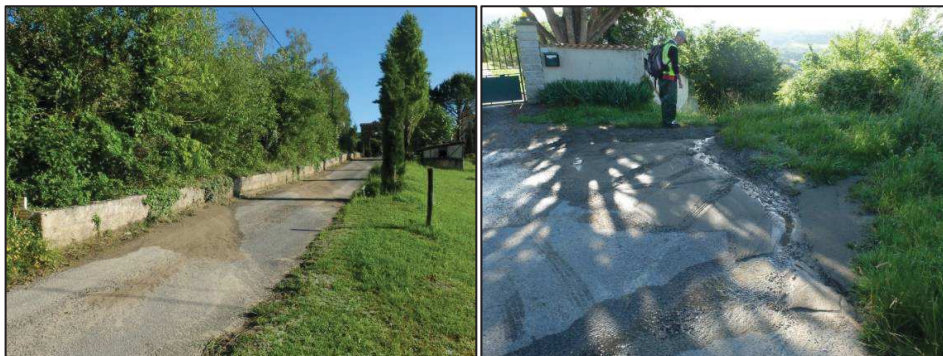
**Figure 97 – Entraînement de matériaux de la « digue » n°1 par ruissellement lors de périodes de fortes précipitations sur la route des crêtes - Limite est et sud du dépôt (septembre 2018)**

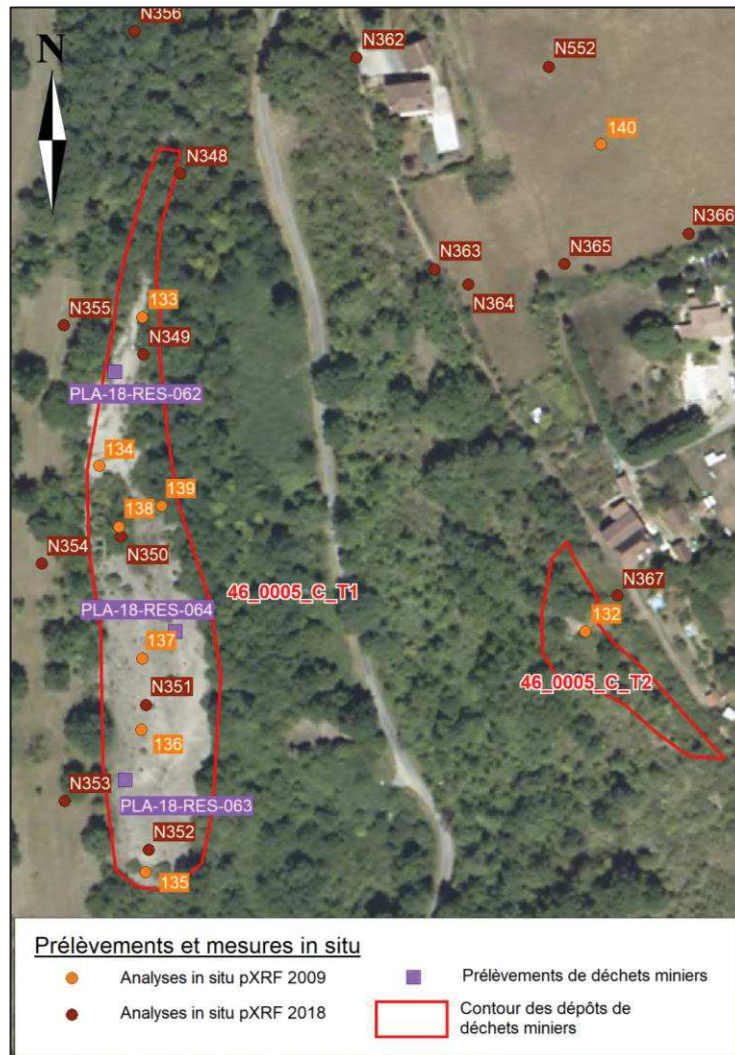
Les déblais présentent une granulométrie essentiellement pluri-centimétrique à décimétrique. Il s'agit de blocs de calcaire ou de dolomie grise à beige à veinules de galène.

La Figure 98 présente la localisation des mesures pXRF et des prélèvements réalisés, après tamisage à 2 mm.

**Figure 98 – Contour des dépôts de déblais de creusement du secteur de Combecave et localisation des points de prélèvements et mesures pXRF réalisés sur ces dépôts**

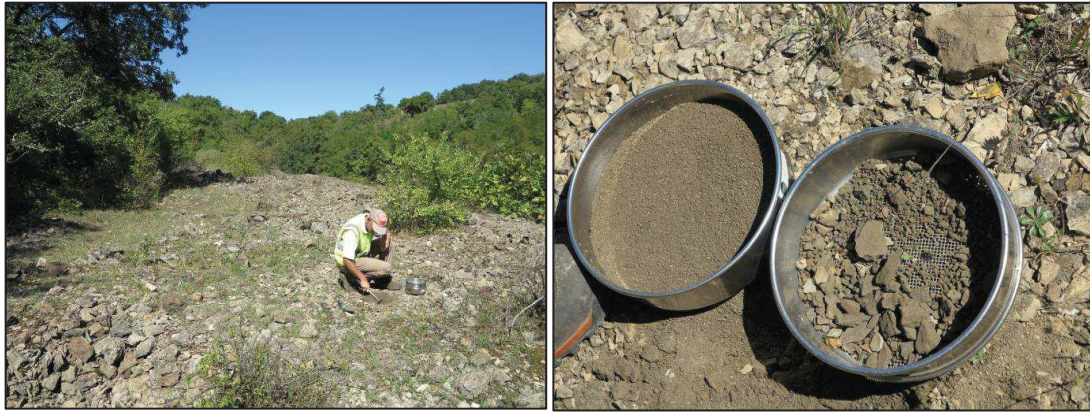
Figure 99 – Vue du sommet de la halde de Combecave, et des résidus avant et après tamisage à 2 mm

La distribution granulométrique des particules composant la fraction < 2 mm indique une prédominance des diamètres de l'ordre de 1 à 80 µm d'une part, et des diamètres plus proches de 0,5 à 1 mm d'autre part. La granulométrie est donc relativement étalée, entre 0,1 µm et 1 mm (cf. Annexe 20).

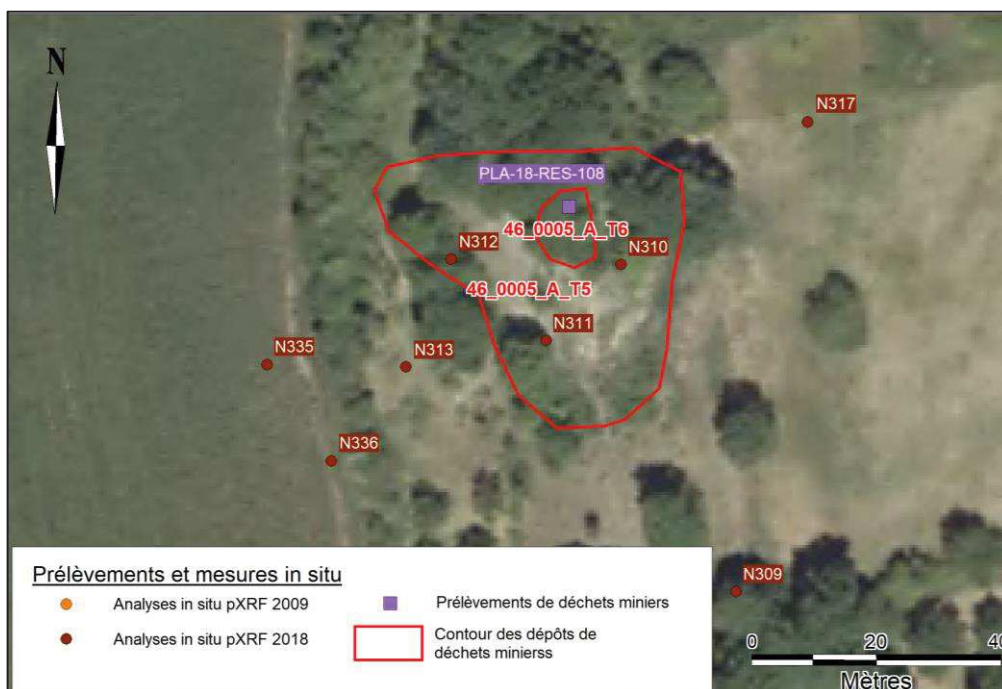
Ces dépôts sont localisés au débouché des galeries G11 et G12 [16]. Le dépôt 46\_0005\_A\_T5 correspond à des stériles de creusement étalés sur le site, et le dépôt 46\_0005\_A\_T6 à du remblai (stériles de creusement également) positionné pour reboucher les entrées de galeries. Il s'agit de matériaux grossiers de taille pluri-centimétrique, partiellement végétalisés, de nature calcaire ou dolomitique gris-beige. La Figure 100 présente la localisation des mesures pXRF réalisées en 2018 et du prélèvement réalisé, après tamisage à 2 mm.

Figure 100 – Contour des dépôts de stériles de creusement du secteur de Combecave et localisation des points de prélèvements et mesures pXRF réalisés sur ces dépôts

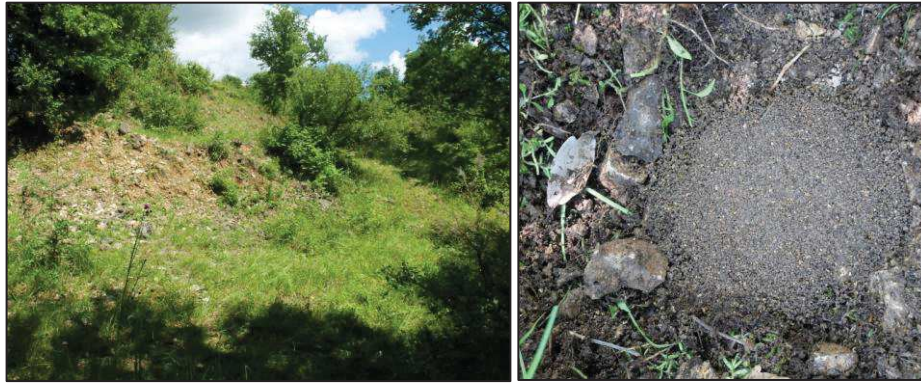
Figure 101 – Vue du remblai de comblement des galeries (dépôt 46\_0005\_A\_T6) et du matériau après tamisage

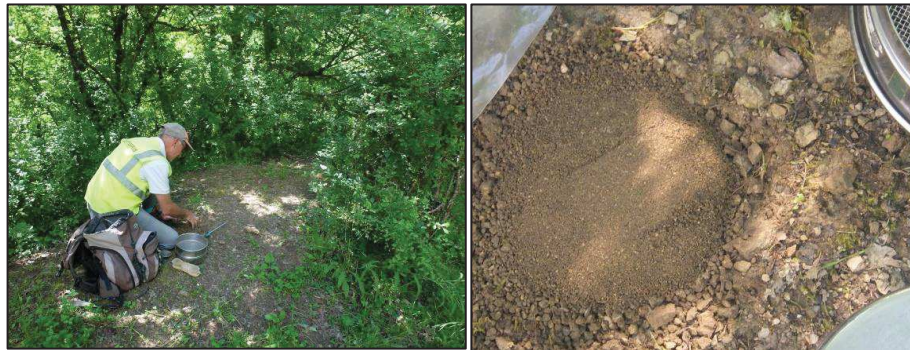
Figure 102 – Vue du dépôt 46\_0005\_A\_T5 et du matériau après tamisage

Trois mesures pXRF et une analyse en laboratoire ont été effectuées sur ces dépôts, en particulier sur le dépôt 46\_0005\_A\_T5. Elles indiquent des teneurs en plomb, zinc et cadmium caractéristiques des déblais de creusement du secteur minier de Planioles : 0,2% en plomb, 1,6% en zinc, et 53 ppm de cadmium en moyenne. L'arsenic n'a été quantifié que par l'analyse en laboratoire, où il atteint la concentration de 20,2 ppm dans la fraction < 2 mm.

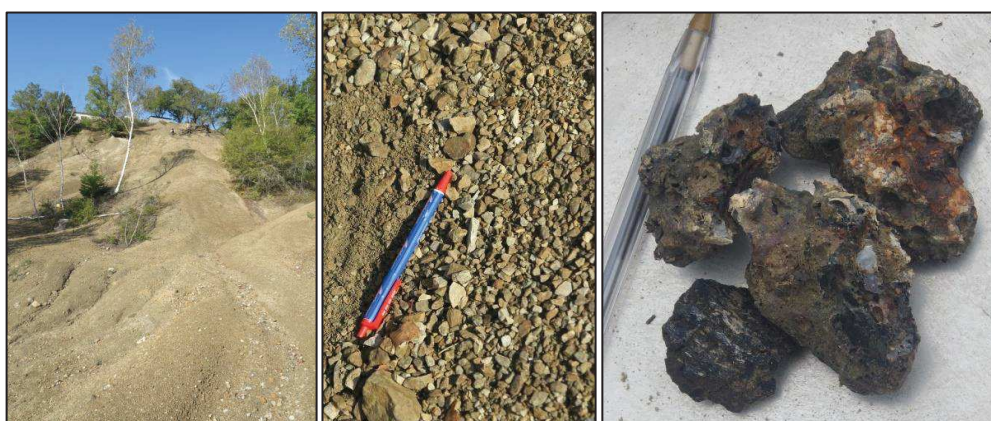
Figure 104 – Vues du dépôt d'Hauteval 46\_0005\_D\_T1 : vue d'une partie du dépôt avec une habitation au sommet, vue des déchets de concassage, vue de scories mélangées aux déchets de concassage

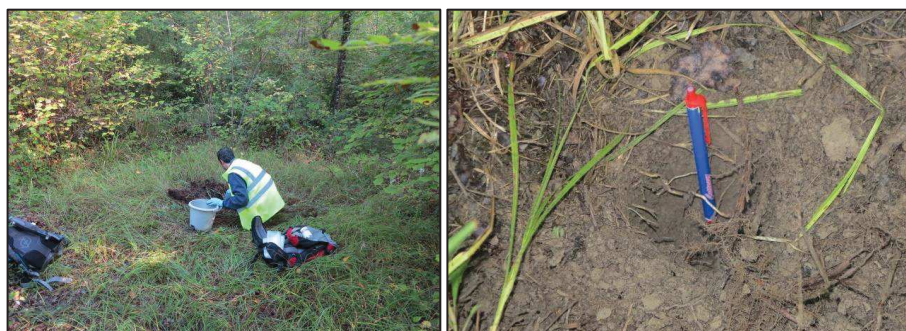
Figure 105 – Vues de l'un des trois petits bassins de décantation sur le site de Hauteval et vue du résidu fin

Pour le résidu fin des trois petits bassins de décantation (échantillon composite PLA-18-RES-046), on note une granulométrie fine avec des particules de tailles comprises globalement entre 1 µm et 100 µm, et pour le déchet de concassage, une très forte composante grossière avec des particules de tailles autour de 500 µm - 1 mm (cf. Annexe 20).

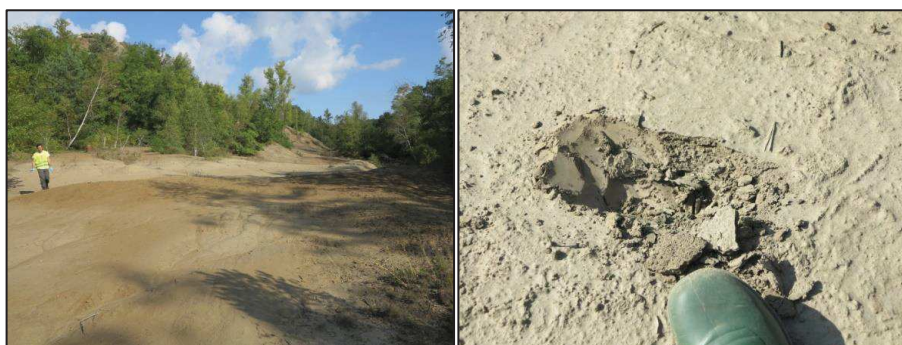
Ce dépôt est situé en aval du précédent, toujours le long du ruisseau de Planioles sur sa rive droite. Avec les années, il s'est étalé sur le fond de vallée.

Figure 106 – Vues du dépôt de résidus de laverie de Hauteval 46\_0005\_D\_T2 et du résidu

La granulométrie déterminée sur l'un des échantillons composites (trois prélèvements) montre des particules très fines, de tailles comprises globalement entre 1 µm et 100 µm (cf. Annexe 20). Les mesures pXRF montrent des concentrations moyennes en ETM d'environ 300 ppm pour le plomb, 0,5% de zinc, 30 ppm de cadmium et d'arsenic. Les analyses effectuées en laboratoire fournissent des résultats relativement similaires. Les ordres de grandeur de ces concentrations sont assez proches de ceux des résidus de la période moderne, et qui ont été prélevés sur les « digues » n°1 et n°2 (respectivement dépôts 46\_0005\_A\_T1 et 46\_0005\_A\_T4).

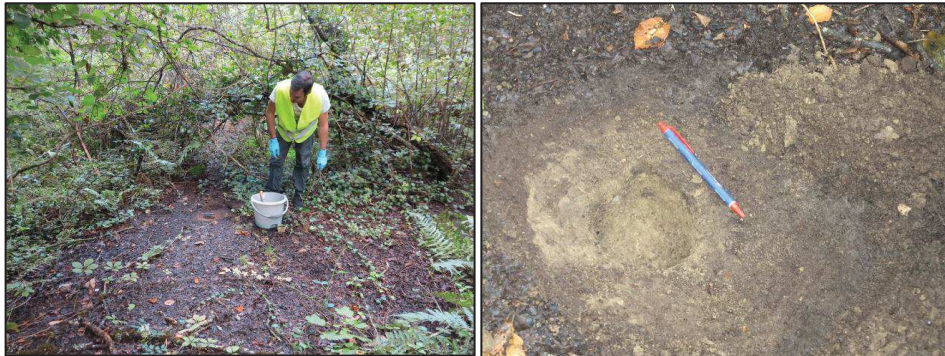
Actuellement, l'emplacement des anciens bâtiments est très difficilement pénétrable, car couvert d'une végétation d'arbres et d'arbustes extrêmement dense. Seul un bassin de décantation en pierres maçonnées (25 m x 12 m environ), empli de résidus fins, se distingue encore. Le dépôt qu'il constitue est numéroté 46\_0005\_F\_T1 (Figure 108).

**Figure 108 – Vues du bassin de décantation de La Curie et des résidus fins qu'il contient en septembre 2018 (prélèvement PLA-18-RES-050) – dépôt 46\_0005\_F\_T1**

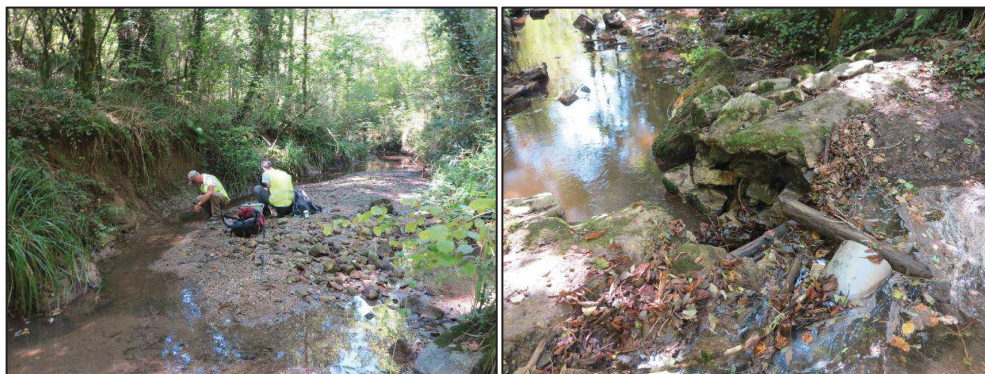
Par ailleurs, il a été vu au §2.10.2.1.1 (en particulier Figure 36 et Figure 37) que le lit du ruisseau de Planioles avait été barré pour y constituer un bassin de décantation. Des reliques du barrage sont toujours visibles, et les résidus de traitement très fins qui ont décanté à l'arrière de cette structure sont toujours présents dans le fond de vallée sur plusieurs mètres d'épaisseur (3 à 4 m à l'emplacement des prélèvements PLA-18-RES-051 et 052, et 7 à 8 m à l'emplacement du prélèvement PLA-18-RES-053 ; Figure 109). Le dépôt ainsi constitué majoritairement de matériaux fins (Figure 110), et parfois grossiers (Figure 111), a été numéroté 46\_0005\_F\_T2.

**Figure 109 – Vue de l'intérieur de l'ancien bassin de décantation de La Curie installé dans le lit du ruisseau de Planioles (berge constituée de résidus) et vue des vestiges de l'ancien barrage qui retenait le bassin (2018)**

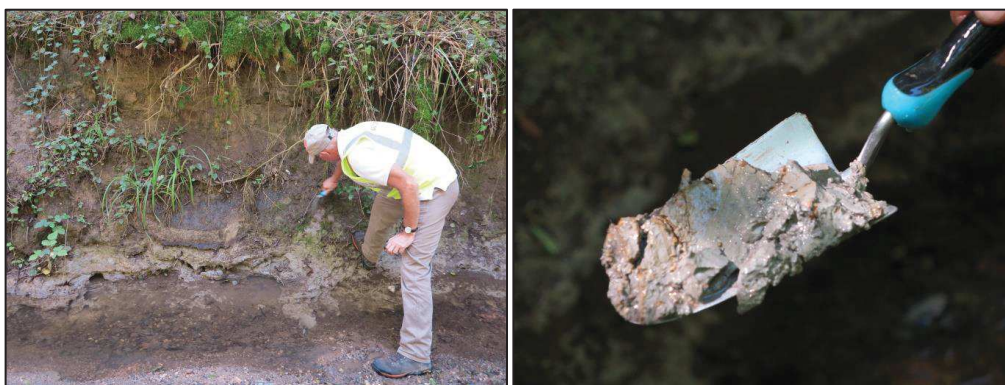
**Figure 110 – Vues de la berge constituée de plusieurs mètres de résidus de traitement très fins (prélèvements PLA-19-RES-051 et PLA-19-RES-052)**

Les courbes granulométriques des différents prélèvements sont présentes en Annexe 20. Le prélèvement PLA-18-RES-050 se rapporte au bassin de décantation (dépôt 46\_0005\_F\_T1), les prélèvements PLA-18-RES-051 et 052 à la berge du ruisseau de Planioles en amont immédiat du barrage, et le prélèvement PLA-18-RES-053 à un petit bassin de décantation rectangulaire localisé au sein du dépôt 46\_0005\_F\_T2. L'ensemble des courbes montre des résidus très fins à fins (1 à 100  $\mu\text{m}$  environ), avec une composante un peu plus grossière autour du mm pour le prélèvement PLA-18-RES-053.

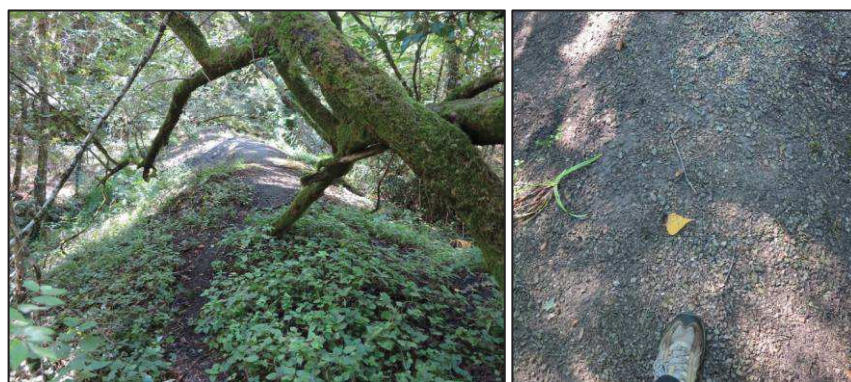
**Figure 111 – Vue d'une sorte de «digue» en résidus grossiers à l'aval de La Curie, au niveau du barrage**
