# **Etude sanitaire et environnementale du secteur des anciennes exploitations minières des concessions de Planioles (ancienne), Figeac et Planioles (moderne) (46)**

**2020/078DE – 20OCC24060**

Date : 10/02/2021

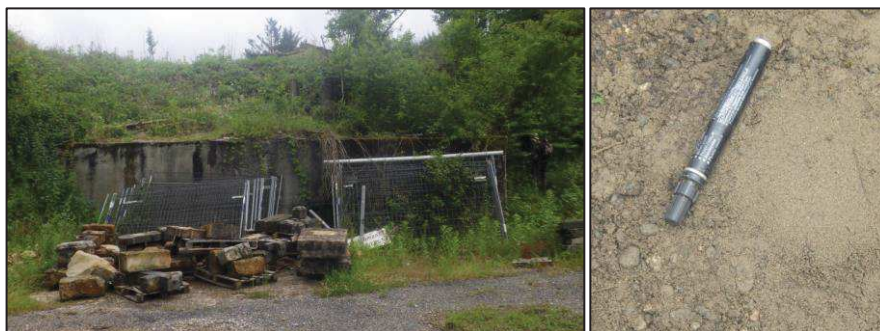
La mesure pXRF N408 (Figure 107) concerne du résidu fin retrouvé au sommet du mur probable de soutènement de la laverie de La Curie (Figure 112).

**Figure 112 – Vue d'un probable ancien mur de soutènement de la laverie de La Curie et vue du résidu retrouvé au sommet du mur**

Identifiant	Année	Pb_ppm	Zn_ppm	Cd_ppm	As_ppm
N408	2018	809	8 231	32	< LOD

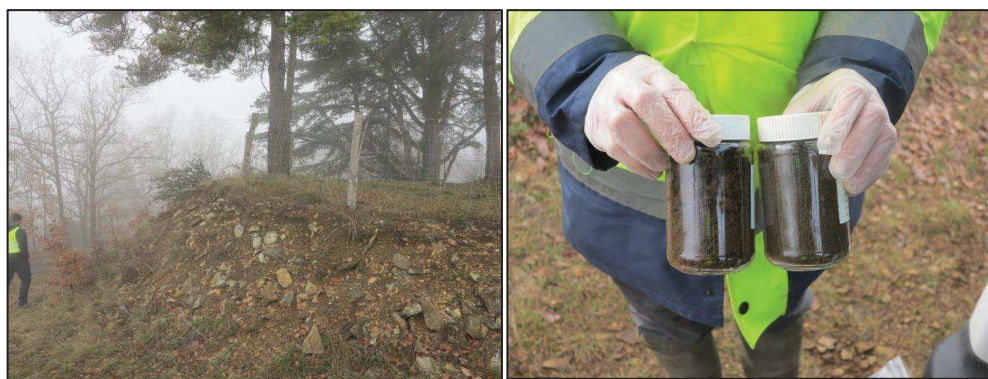
Figure 114 – Vues du dépôt d'Herbemol (46\_0005\_G\_T1) et des deux échantillons réalisés

Identifiant	Composite	Tamisé	Pb_ppm	Zn_ppm	Cd_ppm	As_ppm
PLA-19-RES-060	NON	OUI	303	4540	19,8	30
PLA-19-RES-061	NON	OUI	5460	65700	189	35,3

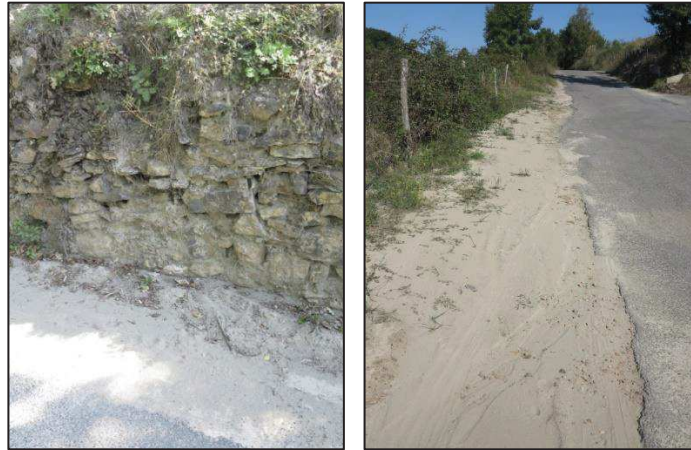
La situation actuelle a peu changé malgré le talutage du dépôt, on note toujours des échappements de résidus au travers du mur ouest du dépôt, ainsi qu'un ravinement du dépôt par les eaux de pluie, et un entraînement des particules par ruissellement, sur la route des Crêtes, en direction du sud (c'est-à-dire en aval topographique).

**Figure 115 – Vues de l'échappement de résidus vers la Route des Crêtes au travers du mur ouest de la « digue » n°1 (à gauche), de l'entraînement de particules de résidus le long de la Route des Crêtes vers le sud (à droite) (septembre 2018)**

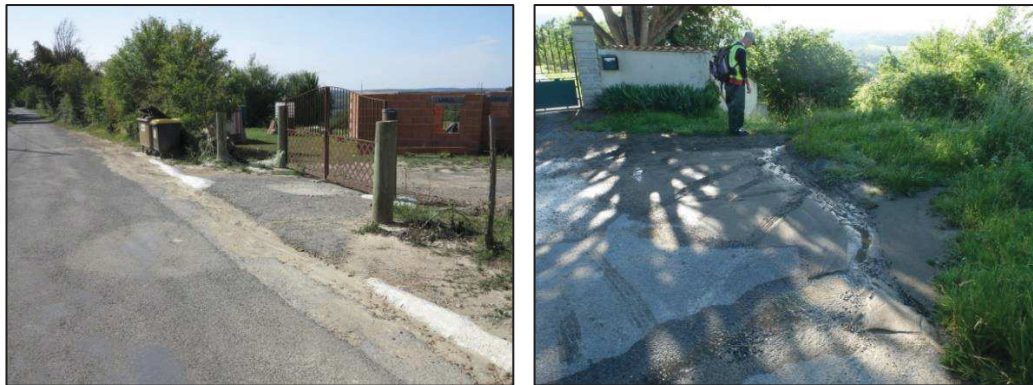
**Figure 116 – Vues de l'entraînement de particules de résidus le long de la Route des Crêtes vers le sud (à gauche) (septembre 2018) et du ruissellement de résidus sur la chaussée au sud-est de la « digue » (à droite) (mai 2018)**

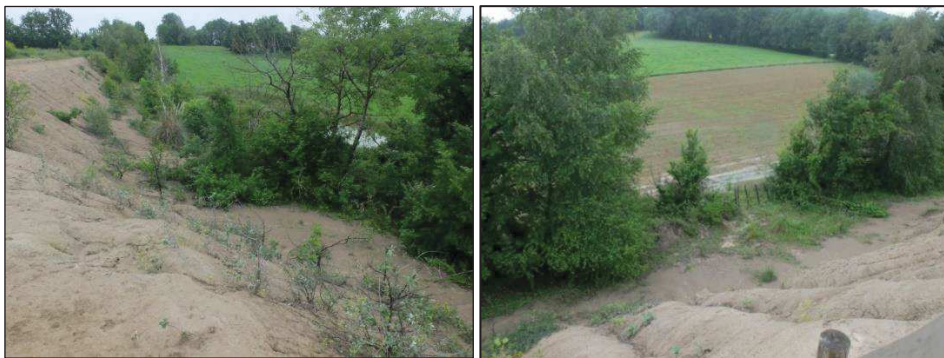
Un problème similaire est observé sur la « digue » n°2, où du ravinement est observé malgré les filets mis en place sur ses flancs. Les résidus sont emportés par le ruissellement des eaux de pluie sur le chemin qui longe le dépôt par le nord, et dans les champs sur sa périphérie (Figure 117 et Figure 85 page 135, qui montre le ruissellement de fines sur le chemin qui longe la «digue» n°2 (en haut à gauche)).

**Figure 117 – Vues du ravinement des résidus sur le flanc sud-est de la « digue » n°2 (à droite) et sur le flanc sud (à gauche) (septembre 2018)**

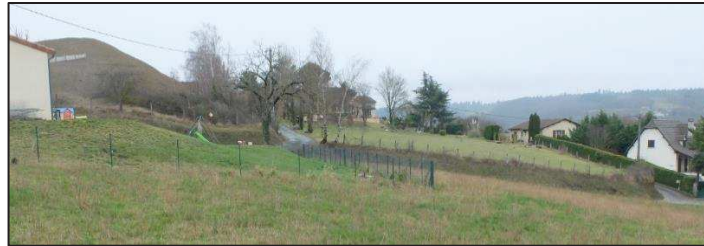
Lors de la conduite de la présente étude, des témoignages ont signalé un envol des résidus en été, lorsqu'ils sont très secs. Cela a été observé lors de la campagne de septembre 2018.

**Figure 118 – Vue de la hauteur du dépôt par rapport aux habitations en contrebas, sous le vent (février 2018) à droite**

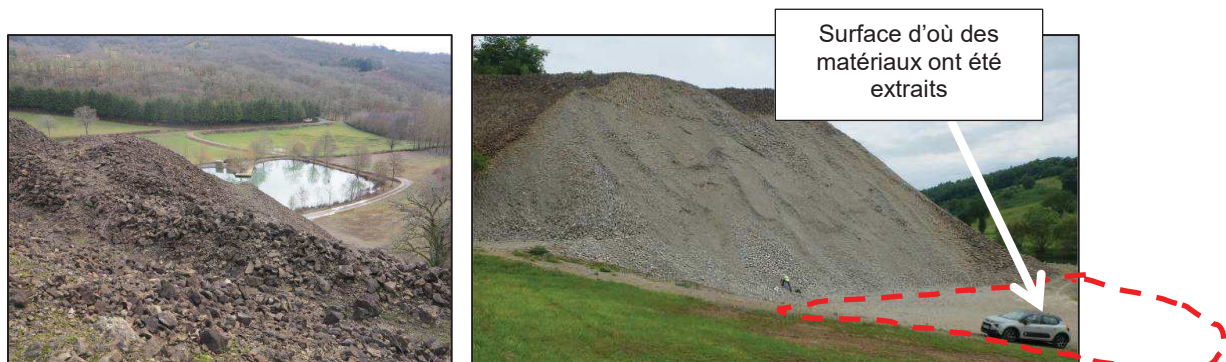
Sur la partie sud-est, une emprise au sol de plus de 700 m<sup>2</sup> (périmètre levé par GPS) est manquante, ce qui correspond à 7 000 m<sup>3</sup> environ (calcul effectué pour une hauteur de 30 m) (Figure 119 page 158). Au vu des photographies aériennes, il peut être considéré qu'un volume au moins similaire a été enlevé au nord et au nord-est du dépôt.

**Figure 119 – Vues de la halde de Fèges et du volume manquant (à droite) (mai 2018)**

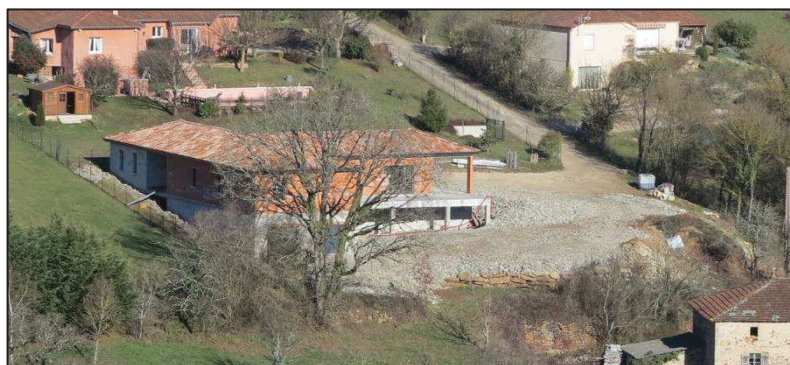
Comme vu au §3.3.2.2, les investigations menées n'ont pas permis de déterminer où ce remblai pouvait être présent. Les habitants n'ont pas souhaité fournir de renseignements précis, en dehors d'une information récurrente qui indique que la plupart des habitations en comportent. Nous signalons seulement une habitation située à Planioles, en cours de travaux au moment des campagnes de terrain, où il a été constaté la présence très probable de ces matériaux riches en métaux (caractéristiques visuelles identiques) (Figure 120).

*Figure 120 – Apport de remblai provenant très probablement de la halde de Fèges autour d'une habitation en construction (février 2019)*

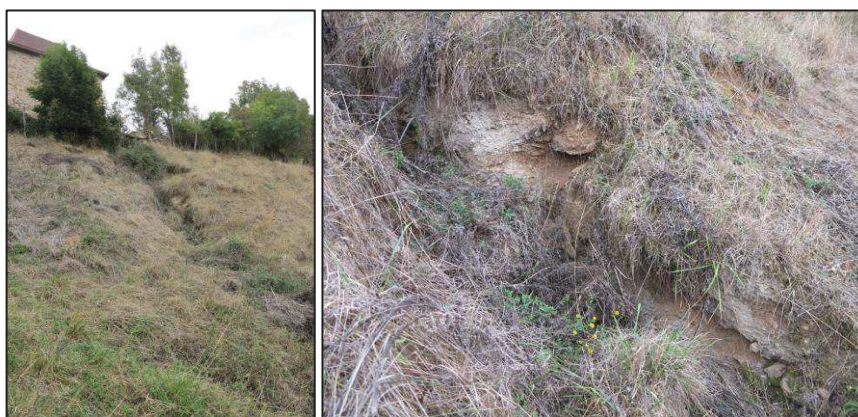
Concernant les champs situés plus en aval de la « digue » n°2, sous le hameau de Roques, ils restent également fortement impactés par des métaux et métalloïdes, étant situés dans la trajectoire de la coulée de résidus de 1966 (cf. §2.10.4.2.2). On y observe également des matériaux sableux gris, plus ou moins mélangés au sol en place, en particulier dans le lit du petit cours d'eau qui a été nommé, pour la présente étude, ruisseau de Roques (Figure 121). Ce sont très probablement des résidus de laverie issus de la coulée survenue en 1966. Les teneurs en éléments-traces métalliques sont très supérieures au fond pédogéochimique des couches I6b et I2-I7-8.

**Figure 121 – Présence de résidus de traitement dans les berges du ruisseau de Roques issus de la coulée de 1966**

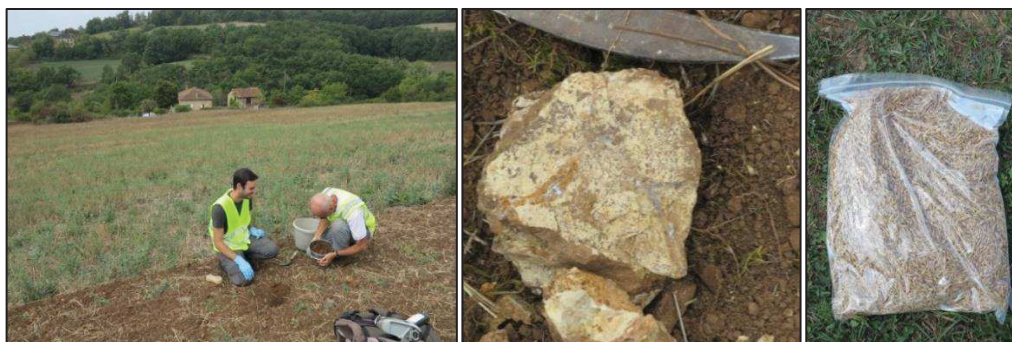
Des teneurs particulièrement élevées en ETM, au regard du fond pédogéochimique local et des teneurs rencontrées sur l'ensemble du secteur minier, à proximité des dépôts de déchets issus de l'industrie extractive, sont relevées par les mesures pXRF et les analyses chimiques réalisées. Ainsi, il apparaît très probable que le remblai utilisé pour aplanir le champ soit du stérile de creusement de la mine à ciel ouvert et des galeries qui en portaient. Des blocs contenant des veinules de galène (Figure 122) sont fréquemment rencontrés dans ce champ, et l'agriculteur qui cultive ces parcelles a témoigné avoir observé des dépressions / tassements dans ces parcelles, qu'il a dû combler.

Ainsi, les investigations sur les sols ont montré les teneurs suivantes en zinc : 3977 ppm à 2,04% (mesures pXRF) / 3700 ppm et 2,34% (analyses chimiques), et en plomb : 712 à 2990 ppm (mesures pXRF) / 581 à 3330 ppm (analyses chimiques).

**Figure 122 – Vues du champ de Combecave, de blocs rocheux à veinules de galène qu'il comporte, et échantillon de grand épeautre fourni par l'agriculteur en charge de la culture des parcelles**

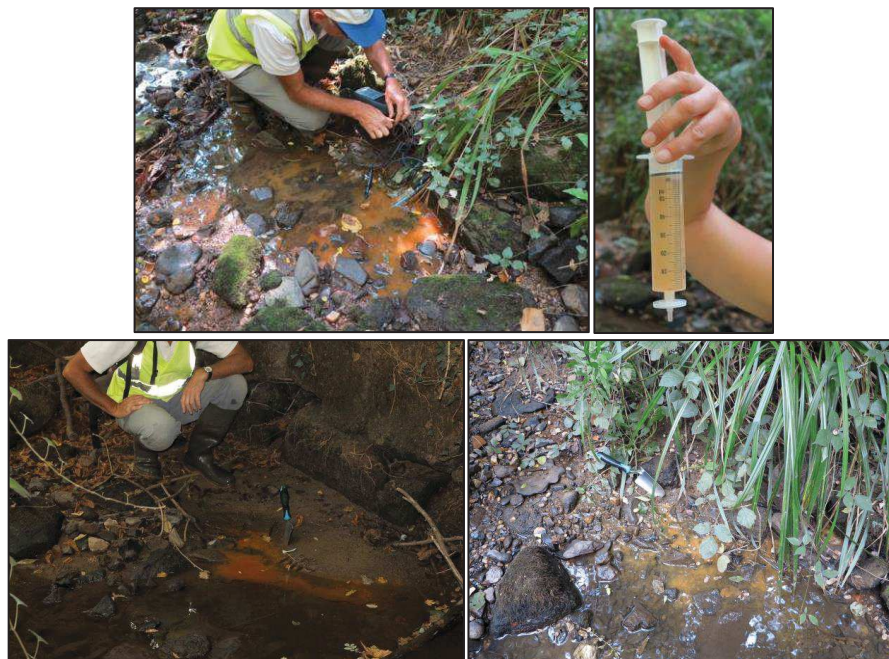
- dans le lit du ruisseau de Planioles, ont été identifiées, en basses eaux, des résurgences ferrugineuses de débit très faible, plutôt de type suintements. Ces écoulements d'eaux génèrent des colorations rouille des galets et blocs rocheux présents dans le fond du ruisseau de Planioles. L'une d'elle a été prélevée et analysée, mettant en évidence des eaux assez concentrées en fer (9,43 mg/l sur brut, et 2,43 mg/l sur filtré), en zinc (220 µg/l sur brut, et 80 µg/l sur filtré, donc plutôt particulaire), en baryum (483 µg/l sur brut, 324 µg/l sur filtré) et en manganèse (795 µg/l sur brut, 805 µg/l sur filtré), et présentant des traces de plomb particulaire (14,3 µg/l sur brut, < 0,50 µg/l sur filtré), d'arsenic (12,1 µg/l sur brut, 5,24 µg/l sur filtré), de cadmium et de cuivre. Il est probable que ces suintements, au vu de leur nature chimique, soient en lien avec l'aquifère minier. En effet, il a été vu, au §2.10.4.2.1 page 75, que des résurgences chargées en résidus de traitement étaient observées dans le lit de ce ruisseau en 1964. Il avait été montré à l'époque, que les eaux de décantation de la « digue » à résidus n°1, qui étaient rejetées dans les anciens travaux miniers de Combecave, étaient trop chargées en particules fines, et un traçage avait confirmé l'origine de ces eaux dans le ruisseau de Planioles.

*Figure 124 – Vues de trois résurgences à floccs ferrugineux dans le fond du ruisseau de Planioles en étiage, et vue d'un prélèvement réalisé sur ces eaux*

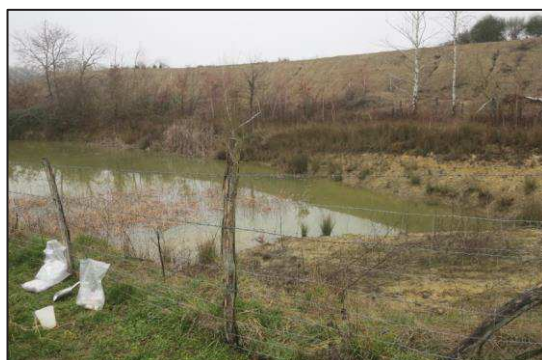
L'étang E1 (situé en bordure est de la « digue » n°2) et l'étang E2 (situé en bordure sud-est de la « digue » n°2) présentent des dépassements des NQE en arsenic (NQE-MA 0,83 µg/l), en cuivre (NQE-MA 1 µg/l) et en zinc (NQE-MA 7,8 µg/l). On note en effet dans les eaux de ces deux étangs des concentrations en arsenic atteignant 1,42 µg/l sur E1 en étiage, et 1,35 µg/l sur E2 en étiage également. Pour le cuivre, la NQE est dépassée uniquement pour E1 en hautes eaux (3,34 µg/l). Pour le zinc, les dépassements sont beaucoup plus significatifs, avec des concentrations supérieures en hautes eaux par rapport à celles de basses eaux, atteignant 1160 µg/l pour E1 et 310 µg/l pour E2. Ces concentrations sont surtout particulières, en effet, en particulier pour E1, la concentration en zinc sur l'échantillon filtré n'est plus que de 560 µg/l. La proximité avec la « digue » est la cause de l'impact sur la qualité des eaux de cet étang, avec du ravinement vers le champ, et de l'envol de poussières sur les plans d'eau.

**Figure 141 – Vue de l'étang E1 en pied de «digue» n°2**

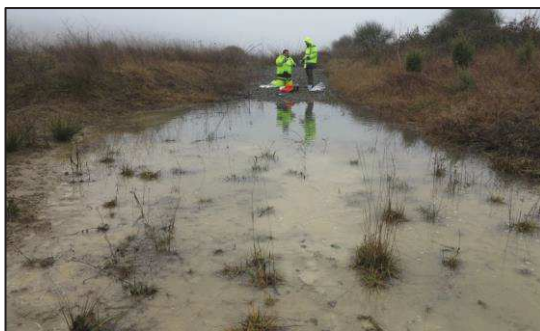
L'étang E3 est situé sur la « digue » n°2. Il est de taille réduite, et reste temporaire, en effet, il est sec en périodes de basses eaux.

*Figure 142 – Vue de l'étang E3 sur la « digue » n°2*

Ses eaux présentent des dépassements des NQE pour l'arsenic, cadmium, cuivre, plomb et zinc en période de hautes eaux.

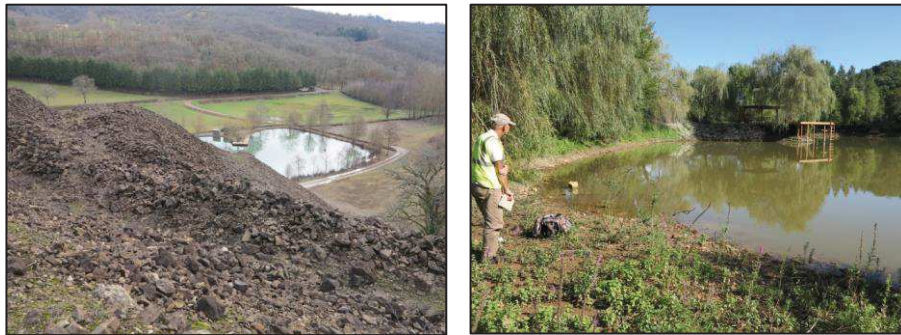
L'étang E4 est situé à Fèges (en bordure sud-est du dépôt **46\_0005\_B\_T1** (halde de Fèges). Cet étang, est, d'après l'ancien propriétaire rencontré, construit à l'emplacement d'une source, qui serait en lien avec les travaux miniers souterrains, qui l'alimente en eau. Il est probable qu'il s'agisse, en partie, des eaux de l'émergence de la galerie G17, qui disparaissent dans les déblais de la halde de Fèges quelques mètres en aval de l'émergence (cf. §2.9.3.2). Toutefois, les concentrations en zinc des eaux de l'étang sont beaucoup moins concentrées que celles de l'émergence G17.

Figure 143 – Vues de l'étang de Fèges en hautes eaux (fév. 2019) (à gauche) et en basses eaux (sept. 2018) (à droite)

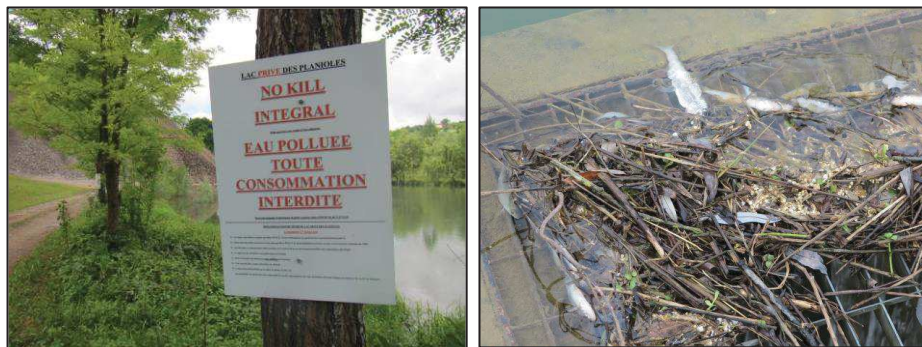
Figure 144 – Avertissement affiché par le propriétaire interdisant la consommation des poissons pêchés dans l'étang de Fèges (à gauche, photo INERIS) et constat de mortalité piscicole au niveau de l'exutoire de l'étang de Fèges en fév. 2019

Les eaux ont été prélevées en basses eaux 2018 et en hautes eaux 2019. On remarque un dépassement conséquent de la NQE-MA pour le zinc (qui est de 7,8 µg/l) avec des concentrations respectivement de 150 µg/l et 60 µg/l. Les NQE-MA de l'arsenic (0,83 µg/l) et du plomb (1,2 µg/l) sont également dépassées en basse eaux seulement (4,05 µg/l et 7,36 µg/l respectivement). La NQE-MA (0,08 µg/l) et la NQE-CMA (0,45 µg/l) du cadmium est dépassée, de même, en hautes et basses eaux, avec des concentrations respectives de 0,54 µg/l et 0,27 µg/l. Ces concentrations, notamment en zinc qui est toxique pour les poissons, sont susceptibles d'expliquer la mortalité piscicole notée en février 2019 par GEODERIS (Figure 144).

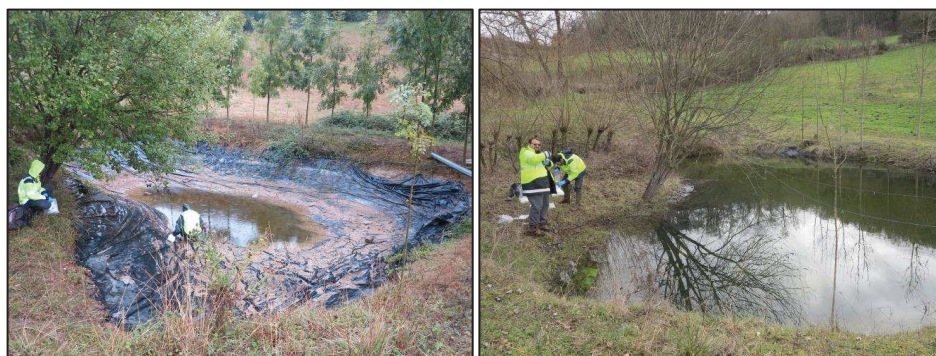
L'étang E5 est situé en rive droite du ruisseau dit de « Roques », en contrebas du hameau de Roques. Il est aménagé par le propriétaire de la parcelle à l'aide d'une géomembrane, en vue de constituer une réserve d'eau pour les brebis présentes dans le champ où l'étang est implanté. Il est alimenté par une source. Un prélèvement d'eau et de sédiment a été effectué en étiage, en revanche seul un prélèvement a pu être réalisé en hautes eaux. Le sédiment était inaccessible.

Figure 145 – Vues de l'étang E5 à Roques en étiage (sept. 2018) (à gauche) et en hautes eaux (fév. 2019) (à droite)

On note dans les eaux de l'étang un léger marquage en ETM, pour lesquels des dépassements des NQE sont observés : arsenic en basses eaux (7,49 µg/l), cuivre (en basses eaux 3,4 µg/l et en hautes eaux 1,27 µg/l), et nickel (en basses eaux 4 µg/l). Les teneurs en zinc sont inférieures à la limite de quantification, qui elle-même est supérieure à la NQE. Des traces d'hydrocarbures sont également relevées.

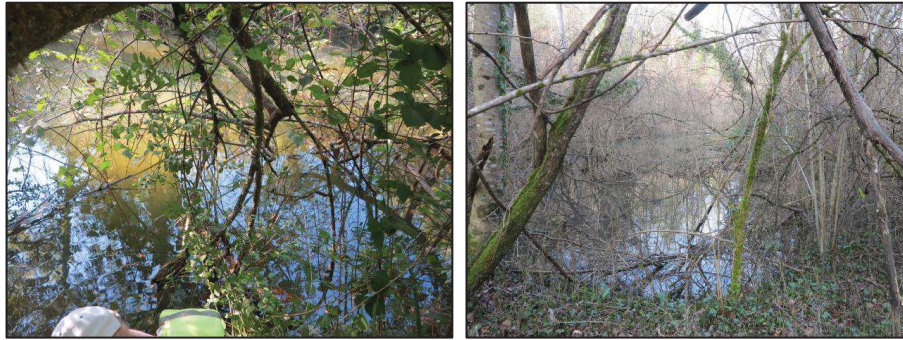
Ce bassin est situé à Hauteval, en bordure ouest du dépôt **46\_0005\_D\_T2**. Il avait probablement une fonction précise dans les années 1910-1920, lors de la première phase d'exploitation minière, toutefois, elle n'apparaît pas clairement à ce jour. Ce bassin est très envahi par la végétation. Les sédiments n'ont pas pu être prélevés, du fait d'une profondeur supérieure à 1-2 m. Aucun usage n'a été relevé. Il est alimenté en eau par la source S19 (cf. §3.3.4).

Figure 146 – Vues du bassin de Hauteval (E6) en étiage (sept. 2018) (à gauche) et en hautes eaux (fév. 2019) (à droite)

Les eaux de ce bassin présentent de faibles dépassements des NQE en arsenic et en zinc, notamment à l'étiage où les concentrations en ces éléments sont plus élevées. La proximité avec le dépôt est une des causes qui explique ce signal sur la qualité des eaux du bassin.

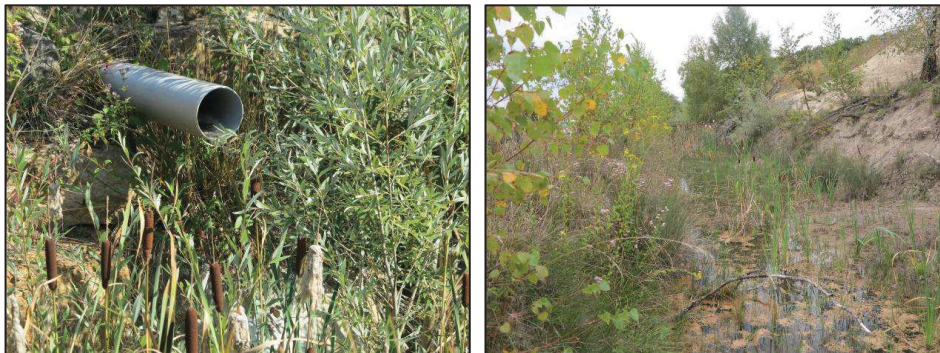
En étiage (septembre 2018), le petit plan d'eau situé en pied de « digue » n°2 (dépôt 46\_0005\_A\_T1) a été prélevé en eau, en lieu et place de la source S14 (exutoire de la « digue »), qui était tarie.

Figure 147 – Vues de l'exutoire de la « digue » n°2 à sec et vue de l'étang situé en pied de « digue » n°2 (septembre 2018)

Les eaux de ce plan d'eau sont fortement marquées en métaux : en zinc (3730 µg/l), mais également en cadmium (0,44 µg/l), cuivre (1 µg/l), nickel (20,1 µg/l) et plomb (3,51 µg/l). Ces concentrations peuvent être responsables de la contamination du ruisseau de Roques, qui prend sa source par débordement de ce plan d'eau en période de fortes pluviométries. Les NQE sont dépassées pour ces métaux, en particulier pour le zinc, dont la NQE-MA (7,8 µg/l) est dépassée près de 500 fois.

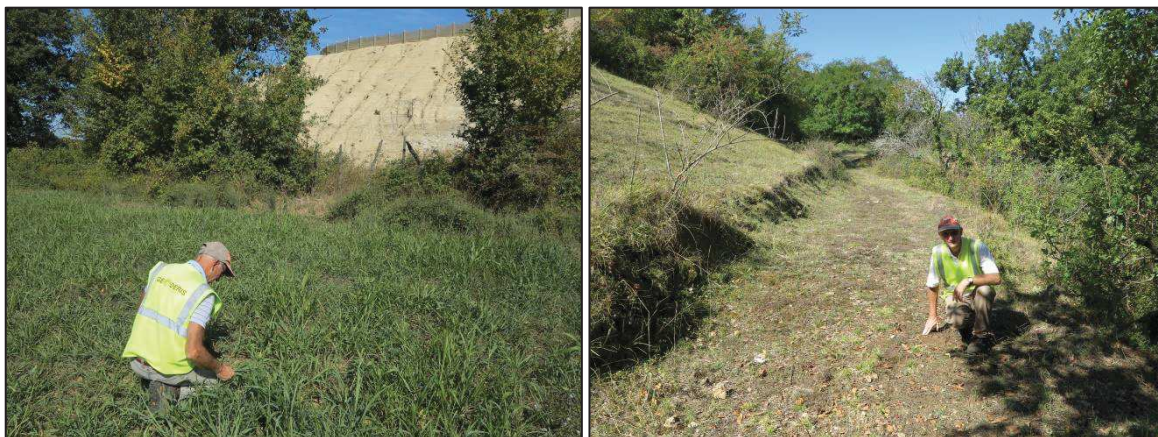
**Figure 150 – Vues des lieux de prélèvement des échantillons de végétaux PLA-18-VEG-007 (à gauche) et PLA-18-VEG-090 (à droite)**

Le premier échantillon qui présente un dépassement pour le cadmium PLA-18-VEG-007 est localisé au sud de la « digue » n°2 (dépôt 46\_0005\_A\_T1) (Figure 151). L'échantillon végétal analysé est une variété d'herbe mise en culture sur la parcelle 232 de la section F (commune de Figeac) (Figure 150 à gauche). Il présente les teneurs suivantes pour 69,5% d'humidité : Cr : 0,2 mg/kg, As : 0,09 mg/kg, Cd : 0,42 mg/kg, Pb : 0,14 mg/kg, Zn : 16 mg/kg.

Ramenées à 12% d'humidité, les concentrations en métaux et métalloïdes estimées dans les herbes prélevées sont les suivantes : As : 0,260 mg/kg, Cd : 1,212 mg/kg, Pb : 0,404 mg/kg, on constate ainsi un dépassement de la valeur réglementaire pour le cadmium, qui est de 1 mg/kg pour 12% d'humidité. L'échantillon de sol associé à ce prélèvement de végétaux est référencé PLA-18-SOL-006, et comprend notamment les concentrations suivantes : Pb : 113 mg/kg MS, Zn : 415 mg/kg MS, As : 32,6 mg/kg, Cd : 1,82 mg/kg. Il peut être envisagé, au vu de ces valeurs, qui ne sont pas très fortes au regard des teneurs pouvant être rencontrées dans les sols du secteur, que l'herbe cultivée soit une espèce qui concentre particulièrement les métaux, ou que des résidus très fins issus de la « digue » n°2, située à 10-15 m du lieu du prélèvement, se soient déposés sur les feuilles après un transfert éolien.

Le second échantillon PLA-18-VEG-090 a été prélevé à Fèges, il s'agit d'un prélèvement composite d'herbe de pâture prélevé en trois échantillons sur un chemin qui reliait, lors de l'exploitation minière passée, les différents sites d'extraction du secteur de Fèges (Figure 152). Ce chemin est situé entre les deux parcelles 99 et 101 section 0A de la commune de Planioles. Il s'agit d'une prairie où paissent des bovins, y compris sur le chemin (Figure 150 à droite).

Les concentrations en métaux et métalloïdes dans les herbes prélevées sont très élevées au regard des concentrations mesurées sur les autres prélèvements réalisés dans le cadre de la présente étude. Ramenées à 12% d'humidité, les concentrations en métaux et métalloïdes estimées dans les herbes prélevées sont les suivantes : As : 0,276 mg/kg, Cd : 1,488 mg/kg, Pb : 3,123 mg/kg, on constate ainsi un dépassement de la valeur règlementaire pour le cadmium, qui est de 1 mg/kg pour 12% d'humidité.
