***EVALUATION DU NIVEAU DE
CONTAMINATION DES 4 SECTEURS DE
STOCKAGE DE RESIDUS MINIERES ET DE
LAVERIE DU DISTRICT DE PONTGIBAUD
(SECTEURS DE « PONTGIBAUD STADE »,
ROURE/ LES ROSIERS, BARBECOT ET
BASSINS DE PRANAL)***

Réf : GEODERIS S 2008/85DE - 08AUV3120

Date : 20/10/08

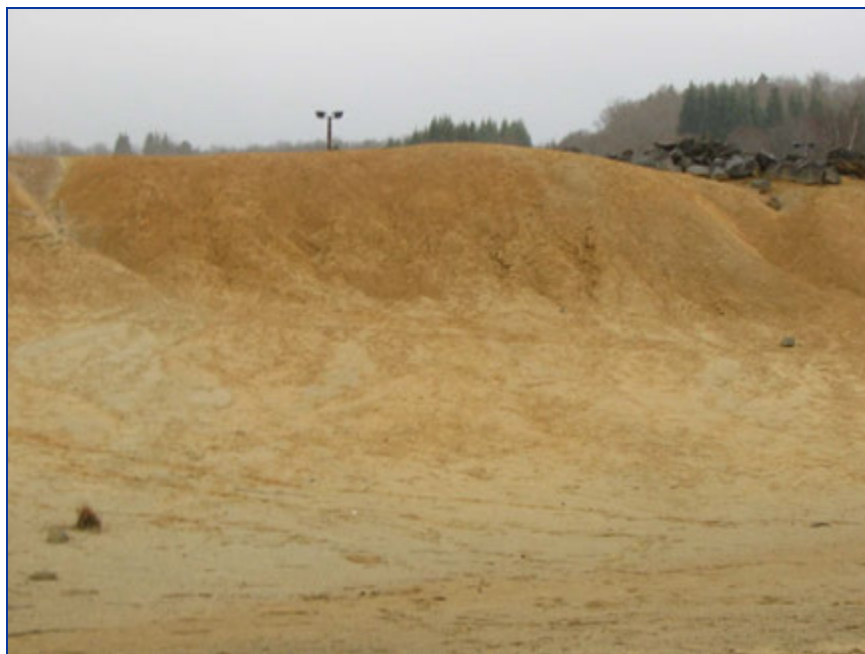
La zone de dépôt proprement dite est constituée de plusieurs tas de résidus de laverie contenant des matériaux fins de couleurs beige à jaunâtres (photo 1). Ces tas sont non végétalisés et le volume des dépôts est estimé à environ 61 500 m³ (Marroncle, 2004). En certains endroits, la hauteur du dépôt avoisine la dizaine de mètres. Ces dépôts contiennent localement des accumulations de gros blocs de roche volcanique.

Photo 1 : Résidus de la zone de dépôts de « Pontgibaud stade »

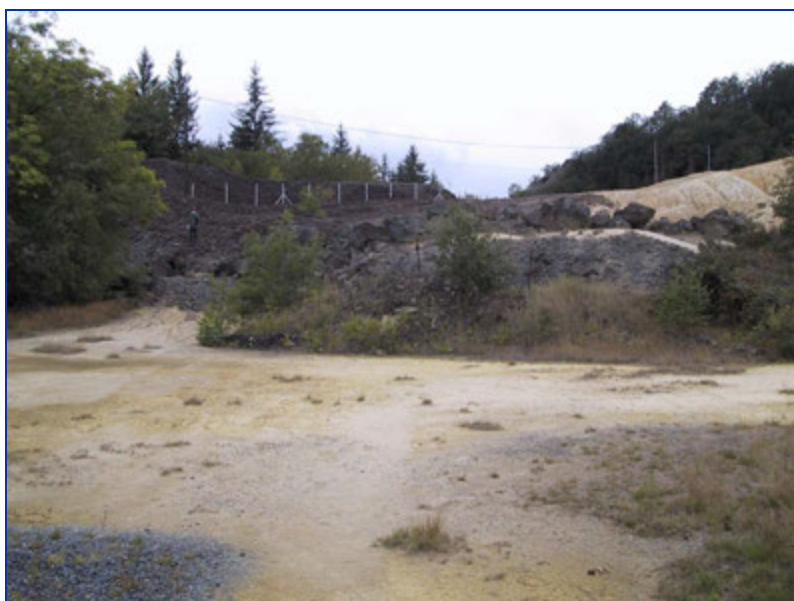
Dans sa partie sud-est, la zone de dépôt se caractérise par la présence d'un terril de scories non végétalisé (photo 2). Ce dernier est situé derrière les locaux de la DDE, non loin de l'intersection entre la D418 et la D941. Le volume de scories est estimé à 26 000 m³ (Marroncle, 2004) et le terril atteint une hauteur maximum de l'ordre de 7 m. Son allongement nord-sud a été estimé à 140 m (Géoderis, 2005). Ces scories sont principalement constituées de culots de fonderie. Elles se caractérisent par des blocs de taille centimétrique à décimétrique.

Photo 2 : Terril de scories du secteur de « Pontgibaud stade »

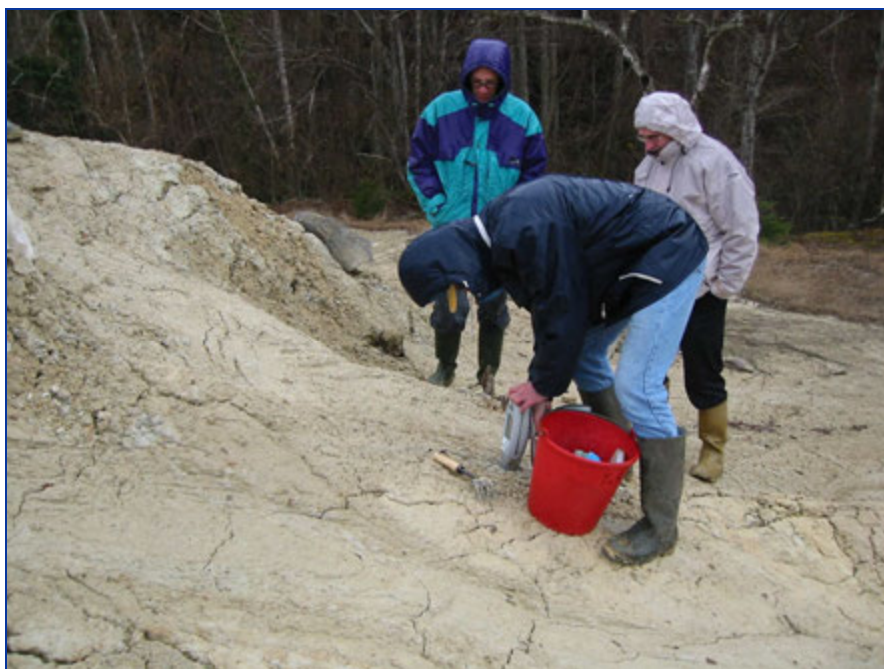
Les observations de terrain ont montré que ces résidus de laverie présentaient localement des passées plus ou moins importantes, constituées d'un matériau argileux très fins de couleur blanchâtre (photo 3). Deux points de mesure ont été réalisés sur ce matériau (points n° 11 et 12). Le premier a été positionné directement sur les tas de résidus, alors que le second a été réalisé à la sortie d'un drain souterrain (coté Sioule) au niveau de laquelle il est possible d'observer ce matériau argileux. Les mesures effectuées sur ces deux points montrent qu'il s'agit d'un matériau très fortement contaminé en plomb (29358 ppm pour le point n° 11 et 24536 ppm pour le point n° 12). Des teneurs élevées en cuivre et en argent y sont également mesurées (de l'ordre de 80 ppm pour le cuivre et de la centaine de ppm pour l'argent). En ce qui concerne l'arsenic et l'antimoine, seul le point de mesure n° 11 s'avère contaminé avec des teneurs respectives avoisinant les 400 ppm et les 300 ppm. Là encore, les teneurs en zinc restent peu élevées (488 ppm pour le point n° 11 et 462 ppm pour le point n° 12).

Photo 3 : Passées blanchâtres argileuses identifiées au sein des résidus

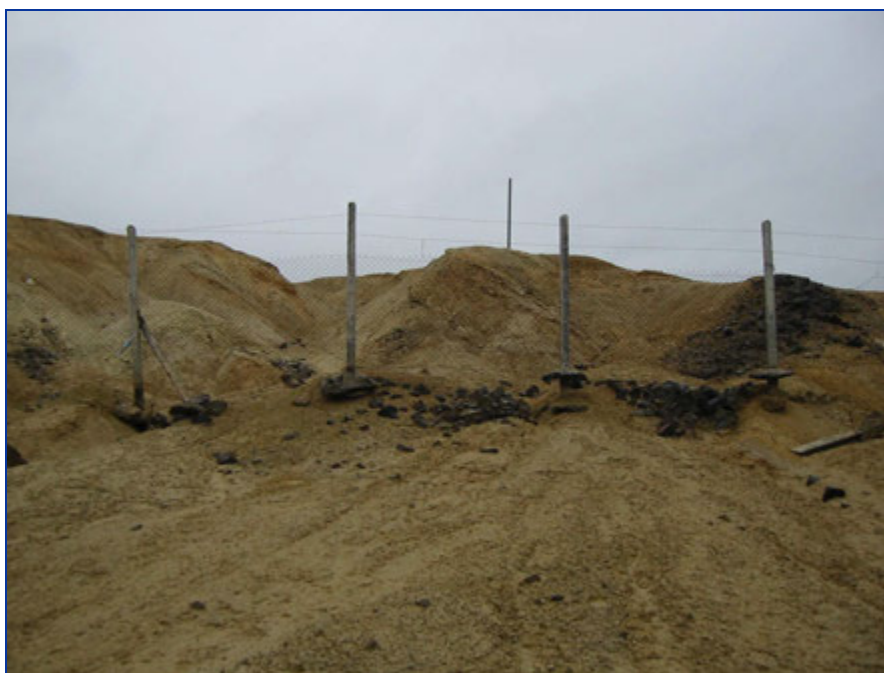
L'ensemble des dépôts est fortement raviné par l'eau de pluie. Ces ravinelements ont par exemple entraîné le déchaussement des piquets d'une clôture située sur les dépôts (photo 4). L'érosion liée aux eaux de pluie est par ailleurs responsable d'un étalement progressif des résidus vers la zone des complexes sportifs, au niveau du premier stade de football. Ils remplissent d'ailleurs progressivement le bassin de décantation situé près de ce stade. Sur la bordure ouest, ces dépôts sont retenus par un mur de soutènement d'environ 3.5 m de hauteur, le long duquel on peut observer la trace d'un ancien petit canal dont la largeur avoisine les 80 cm. Les résidus fins s'étalent aujourd'hui jusqu'au sommet du mur, ce qui laisse supposer des départs de matière particulaire contaminée vers la Sioule lors des épisodes pluvieux intenses entraînant ainsi des risques de pollution des sédiments déposés en aval au niveau des zones de faible courant.

Photo 4 : Déchaussement de la clôture située sur les dépôts

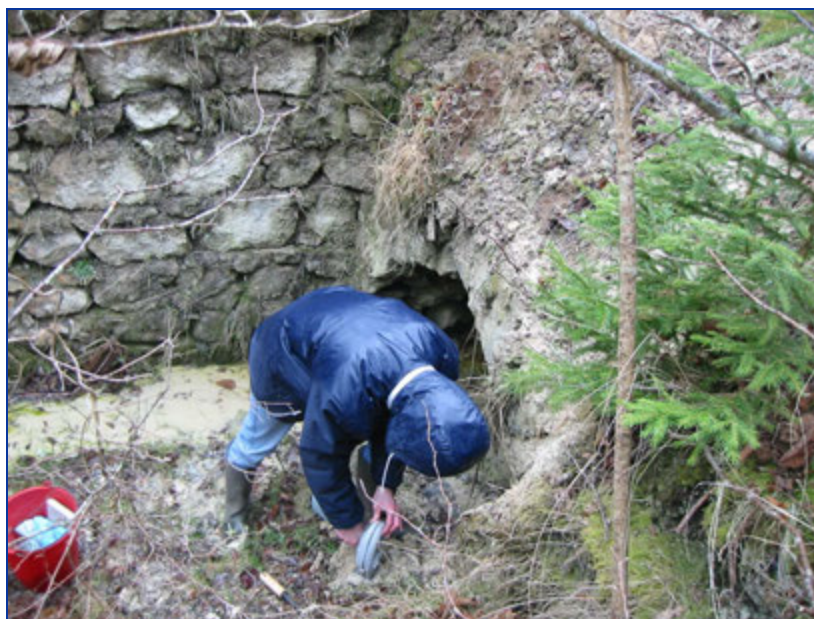
Une analyse de l'eau sortant du drain (analyse réalisée par Géoderis en 2005) montre des teneurs très élevées en polluants (manganèse, plomb, zinc, cuivre, cadmium....). Toutefois, compte tenu de son débit habituellement très faible, ce rejet présente un impact négligeable sur la qualité de l'eau de la Sioule. Ceci est confirmé par l'analyse qui a été effectuée dans le cadre de cette étude sur un échantillon d'eau prélevé dans la Sioule, en aval de la confluence avec le drain souterrain (« Pontgibaud stade 10-03-08 » : annexe 4). Comme nous venons de le signaler, ce drain peut par contre être responsable d'une pollution des sédiments de la Sioule dans la mesure où il constitue un passage préférentiel par lequel les résidus contaminés vont être déversés dans la rivière lors des épisodes pluvieux.

Photo 5 : Sortie du drain souterrain passant sous les dépôts

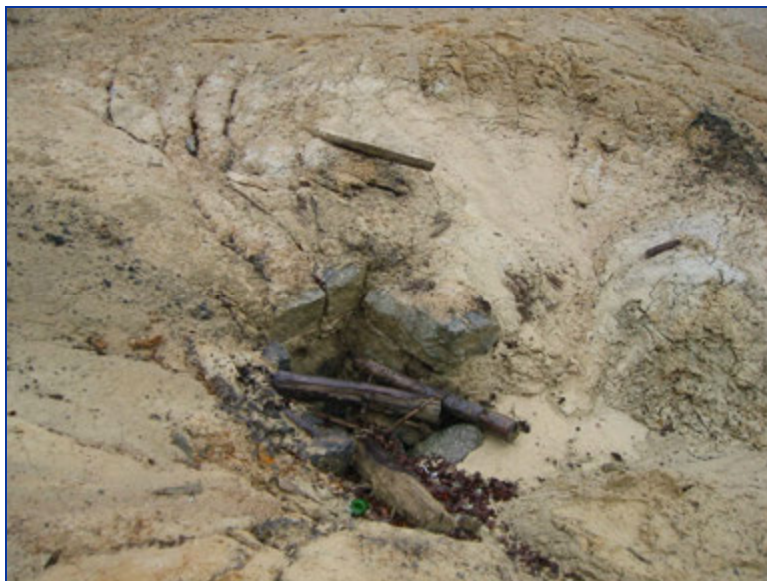
Photo 6 : Regard situé à l'aplomb du drain souterrain

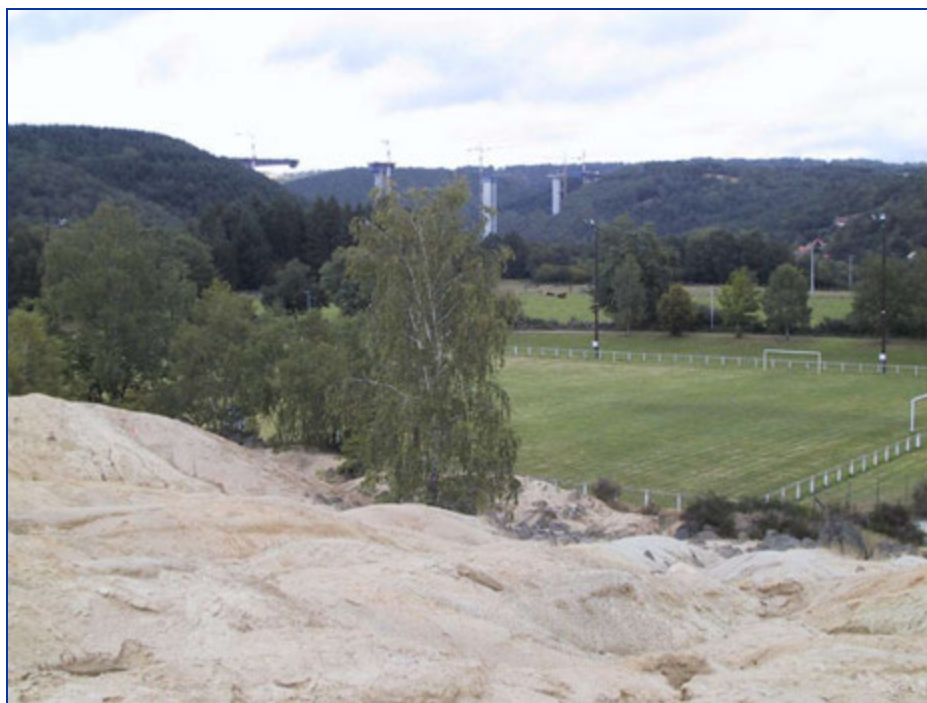
Comme nous l'avons signalé précédemment, l'érosion hydrique est responsable d'un épandage progressif des résidus de laverie vers le stade de football situé le près du gymnase (photo 7) ainsi que dans le bassin de décantation creusé à proximité de ce stade (photo 8).

Photo 7 : Epandage des résidus de laverie vers le stade

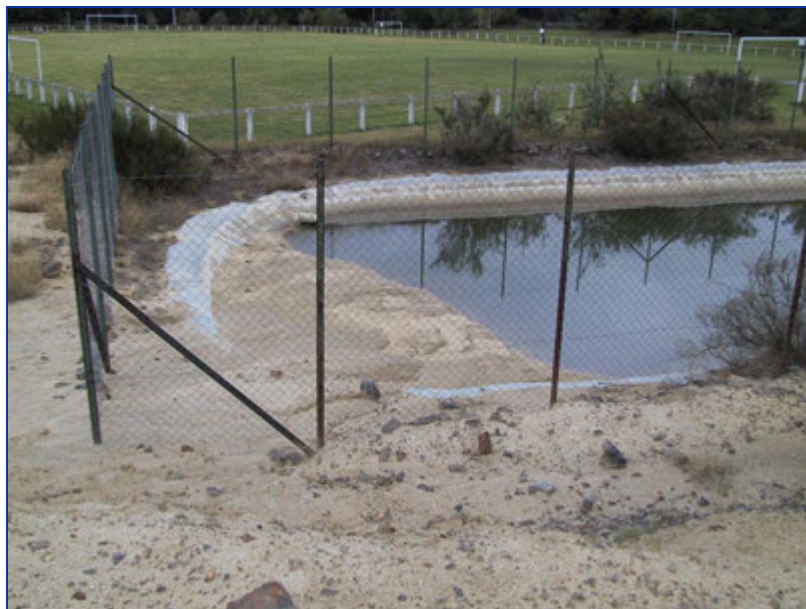
Photo 8 : Epandage des résidus au niveau du bassin de décantation

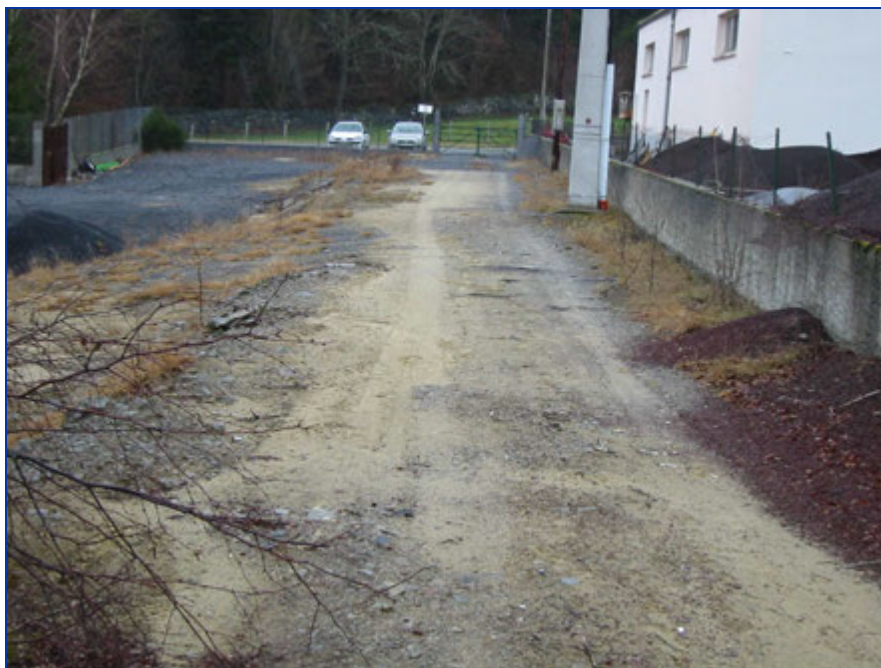
Avant de recouper les résidus miniers, ce chemin longe les locaux de la DDE. Il passe ensuite sur la bordure Est de la zone de dépôt avant de traverser cette dernière pour rejoindre la station de traitement des eaux. Au vu des observations effectuées sur le terrain, il apparaît que les résidus de laverie recouvrent ce chemin presque jusqu'à son intersection avec la D418 (photo 9). Ce recouvrement pourrait être imputé soit à un remblayage du chemin par les résidus, soit à l'épandage de ces derniers à partir de la zone de dépôt lors des épisodes pluvieux intenses. La mesure effectuée sur le chemin, non loin de la grille d'entrée (point n° 19), confirme la présence de ce recouvrement puisque les teneurs en polluants mesurées s'avèrent du même ordre de grandeur que celles qui ont été observées au niveau des matériaux stockés sur la zone de dépôt. Les teneurs mesurées au point n° 19 sont en effet de 9396 ppm pour le plomb, 525 ppm pour le zinc, et d'environ 130 ppm pour l'antimoine, 30 ppm pour l'argent et 250 ppm pour l'arsenic.

Photo 9 : Recouvrement du chemin par les résidus de laverie

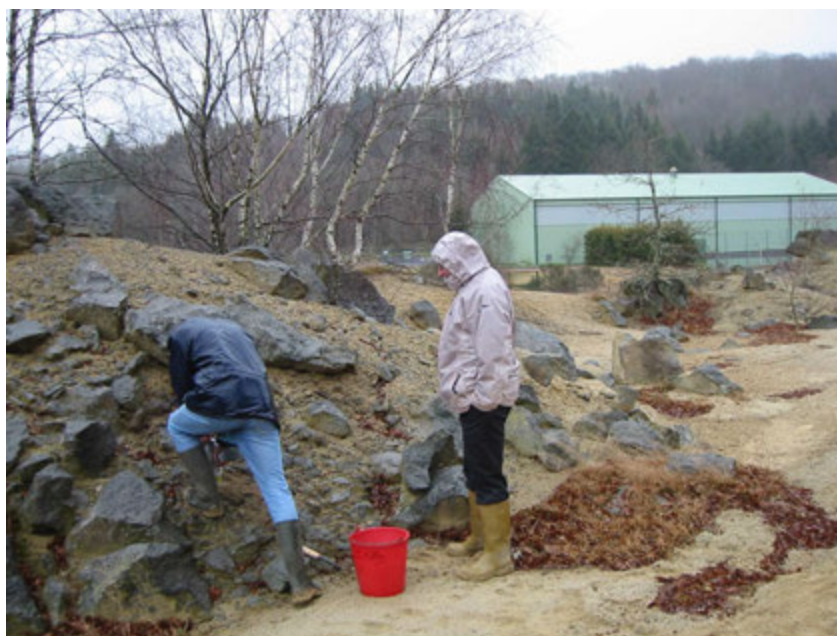
Deux mesures ont par ailleurs été réalisées sur la portion qui passe au niveau de la bordure Est de la zone de dépôt. La première (point n° 17) a été effectuée au niveau du talus du chemin sur un matériau sableux jaunâtre mélangé à de gros blocs rocheux (photo 10). Elle indique une teneur très élevée en plomb (9689 ppm) et en arsenic (de l'ordre de 600 ppm). La seconde mesure (point n° 18) a été effectuée en bordure de chemin sur une terre marron. Les teneurs en plomb et en arsenic y sont encore très élevées (15372 ppm pour le plomb et de l'ordre de 1000 ppm pour l'arsenic). On y observe également une contamination en zinc (6598 ppm), en cuivre (environ 500 ppm), en antimoine (environ 500 ppm), en étain (environ 100 ppm) et en argent (environ 40 ppm).

Photo 10 : Mesure effectuée sur le talus du chemin qui mène à la station de traitement des eaux.

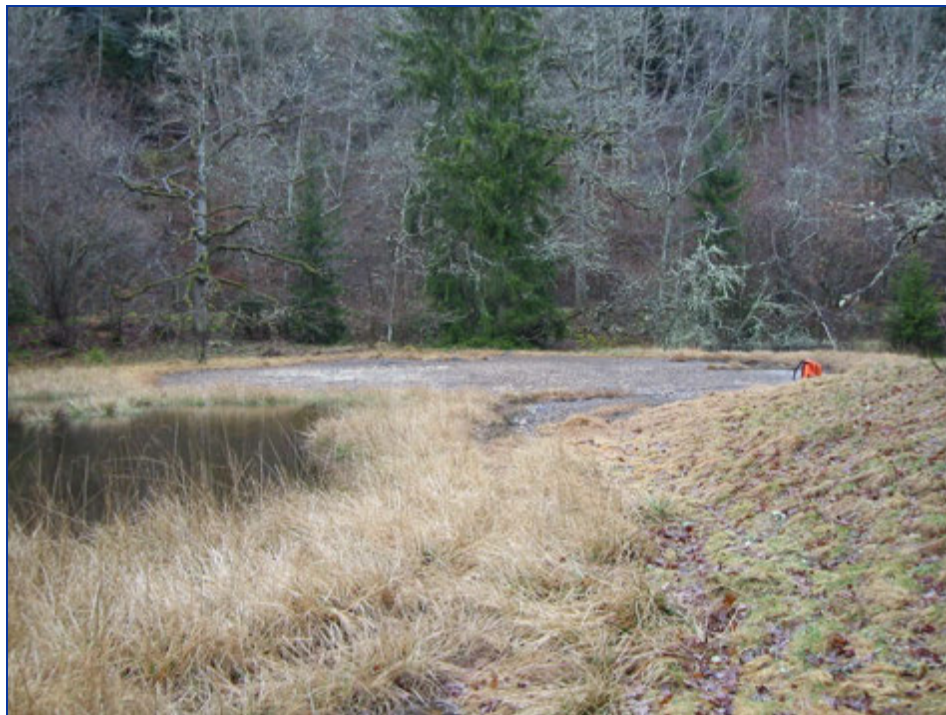
(point n° 42 : 10318 ppm). Elle montre également une contamination en argent et en arsenic (une quarantaine de ppm pour l'argent et de l'ordre de 300 ppm pour l'arsenic). A noter aussi que ce bassin est en partie recouvert d'eau. Lors de la visite de terrain cette dernière présentait une température de 7.5 °C, un pH de 6.70 et une conductivité très faible de 31 µs/cm.

Photo 11 : Ancien bassin de décantation situé en bordure de la Sioule

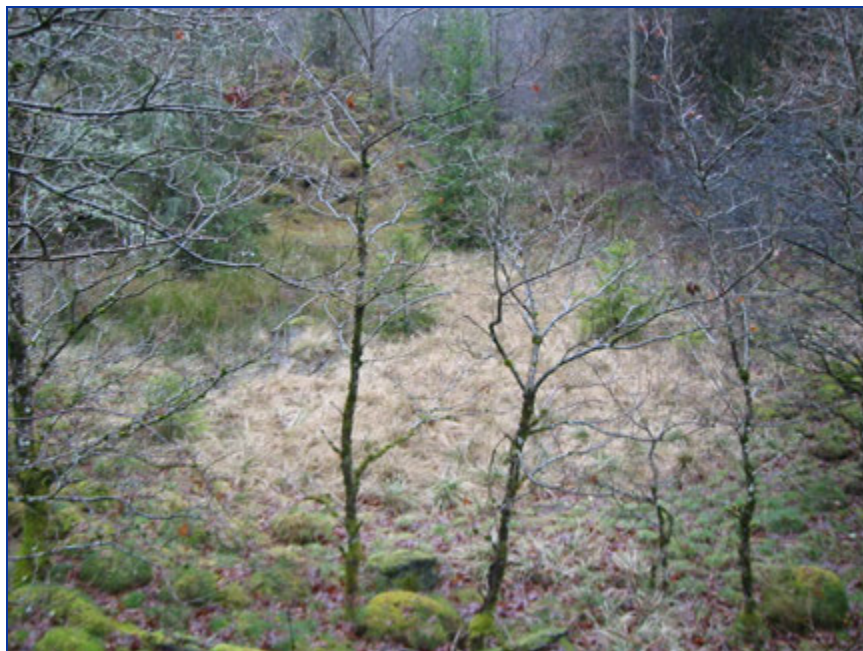
Le deuxième bassin (photo 12) est situé à une soixantaine de mètres au nord du précédent. Il présente un diamètre d'une quinzaine de mètres et est végétalisé. Il est rempli d'un matériau fin de couleur marron à ocre. La mesure effectuée sur ce matériau (point n° 33) met là encore en évidence une contamination en plomb (6376 ppm), en argent (teneur de l'ordre de 20 ppm) et en arsenic (teneur de l'ordre de 250 ppm).

Photo 12 : Autre exemple de traces laissées par un ancien bassin de décantation situé en bordure de la Sioule

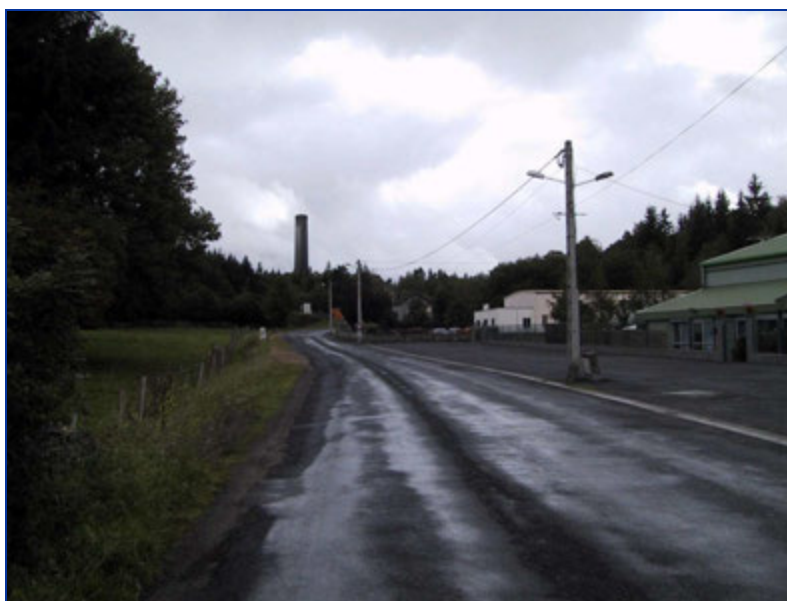
Photo 13 : Vue de la cheminée de la fonderie

Cette zone est située à l'emplacement de l'ancienne fonderie, entre le centre ville de Pontgibaud et la zone de dépôt de résidus miniers. On peut notamment y observer une ancienne cheminée aux dimensions particulièrement impressionnantes (photo 13).

La première mesure (point n° 83) a été prise juste en pied de cheminée, en bordure de route. Le matériau investigué est une terre noire mélangée à une fraction importante de graviers. La teneur en plomb (280 ppm) s'avère y être du même ordre de grandeur que celle du fond géochimique.

La seconde mesure (point n° 84) a été réalisée en face du point précédent mais de l'autre côté de la route. Elle a été positionnée dans l'allée qui longe le cimetière, en lisière d'un bois de sapins. Elle a été réalisée sur du matériau sableux jaunâtre qui a très probablement servi de remblai pour cette allée. Ce type de matériau apparaît ici fortement contaminé en plomb (9658 ppm), en arsenic (teneur d'environ 600 ppm), en antimoine (teneur d'environ 300 ppm), en argent (teneur d'environ 40 ppm) et en cuivre (teneur d'environ 60 ppm). La teneur en zinc y est également relativement élevée (1203 ppm).

Le troisième point de mesure a été effectué à l'entrée de la fonderie (point n° 85). Le sol y est constitué d'un matériau fin de couleur noirâtre mélangé à des pierres anguleuses. La

mesure a été effectuée sur la fraction fine et met en évidence une forte contamination du sol en plomb (13653 ppm), en zinc (2129 ppm), en arsenic (teneur d'environ 500 ppm), en antimoine (teneur d'environ 100 ppm) et en cuivre (teneur d'environ 150 ppm).

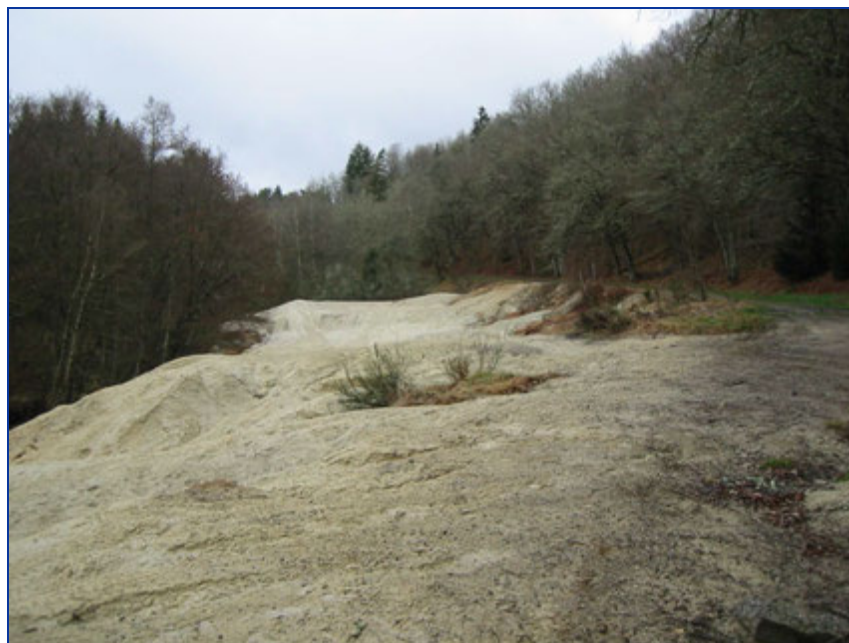
décharges importantes de matériel particulaire dans le ruisseau qui les borde. A noter ici que ce dernier apparaît déjà fortement impacté par l'émergence minière de Sainte Anne (couleur orangée des eaux). Nous rappelons au passage qu'une analyse effectuée par Géoderis en 2005 sur les eaux rouges sortant dans la prairie sous les travaux de la partie Est de Sainte Anne avait montré une contamination en fer (10.72 mg/l), en manganèse (1069 µg/l), en arsenic (686 µg/l) et en plomb (13 µg/l).

Photo 14 : Dépôts de résidus de traitement du ruisseau de la Veyssière

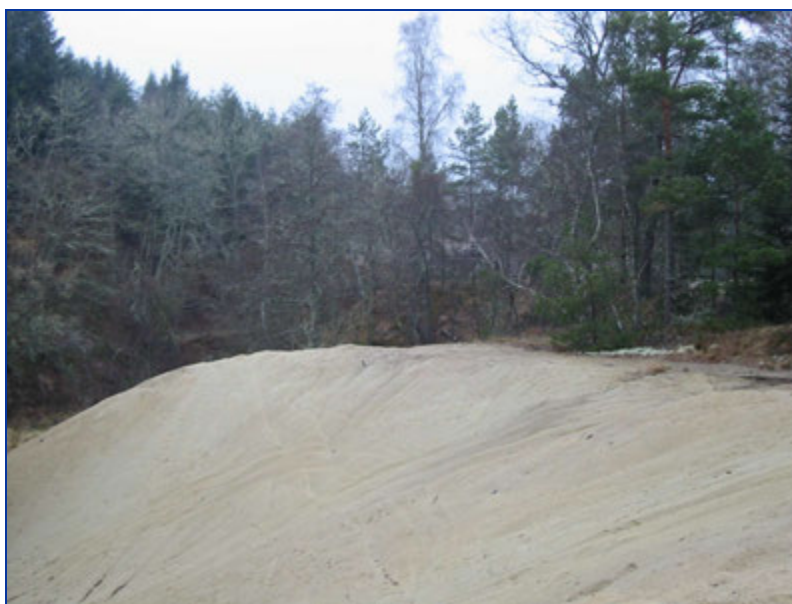
Ces dépôts constituent la branche nord du Y. Ils sont stockés en bordure rive gauche du ruisseau de la Faye (photo 15). Il forme un tas d'environ 150 m de long et d'une quarantaine de mètres de large. La hauteur de ce tas a été estimée à environ 7 m. Ces résidus sont essentiellement constitués d'un matériau fin de couleur jaunâtre. Leur granulométrie apparaît toutefois globalement plus grossière que les résidus observés dans le dépôt précédent. La partie sud du tas est bordée par des matériaux plus grossiers qui contiennent des blocs rocheux de taille décimétrique. En contre bas direct de ces matériaux on observe une zone moins pentue qui constitue une petite terrasse dans le paysage. Là encore, ce tas de résidus s'avère localement raviné et les observations de terrain montrent clairement que, lors des épisodes pluvieux intenses, ces dépôts sont responsables de décharges importantes de matériel particulaire contaminé dans le ruisseau qui les borde.

Photo 15 : Dépôts de résidus de traitement du ruisseau de la Faye

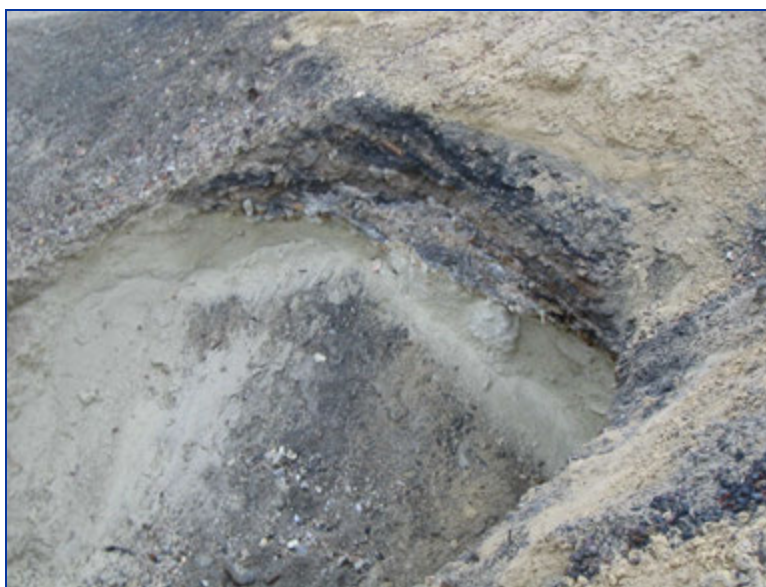
Cette zone, qui apparaît partiellement végétalisée, est située à l'intersection des deux branches du Y. Elle s'étend à l'extrémité ouest du grand dépôt de la laverie. La confluence s'effectue au sein même des résidus de traitement qui sont entraînés dans les deux ruisseaux lors des épisodes pluvieux. Ces matériaux sont d'ailleurs localement sapés au niveau des zones de plus fort courant, ce qui laisse apparaître des coupes partielles verticales au sein des résidus. Ces dernières avoisinent bien souvent le mètre de hauteur. La présence d'horizons (quelques centimètres d'épaisseur) constitués de matériaux fins de couleur bleuâtre est parfois clairement observable sur ces coupes verticales (photo 16). Le jour de la visite de terrain, aucune mesure n'a toutefois été possible sur ce type de matériaux qui s'est avéré trop humide pour permettre une analyse NITON®.

Photo 16 : Coupe verticale dégagée au niveau des résidus dans la zone de confluence des deux ruisseaux : on y devine des horizons de matériaux de couleur bleuâtre

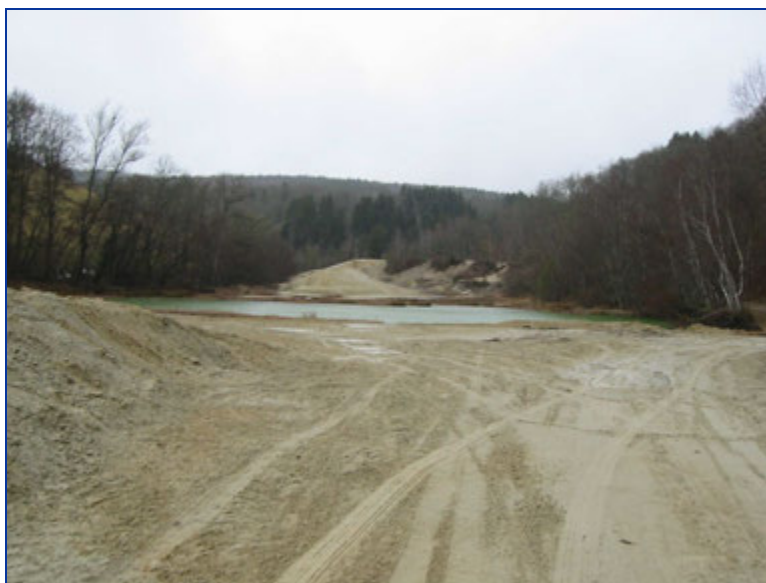
Ce dépôt s'étend en rive gauche du ruisseau de la Veyssière, sur environ 200 m de longueur et sur une soixantaine de mètres de largeur (photo 17). Son épaisseur est très variable allant du mètre à environ 6 mètres. A l'image des précédents, il apparaît très raviné, ce qui témoigne d'une érosion hydrique intense. Positionné en bordure de ruisseau, il est notamment responsable de décharge de matériel particulaire contaminé au sein de ce dernier. En aval du dépôt, on trouve le grand étang du Rosier (photo 17) qui se caractérise par des eaux verdâtres et la présence de floccs rougeâtres déposés en bordure de la lame d'eau (photo 18). Ces eaux se déversent directement dans le ruisseau. Elles se caractérisent par un pH acide et une teneur en plomb très élevées (pH de 4.8 et teneur en plomb de 4.4 mg/l ; Géodéris, 2005).

Photo 17 : Grand étang des Rosiers (premier plan) et grands dépôts de la laverie (arrière plan).

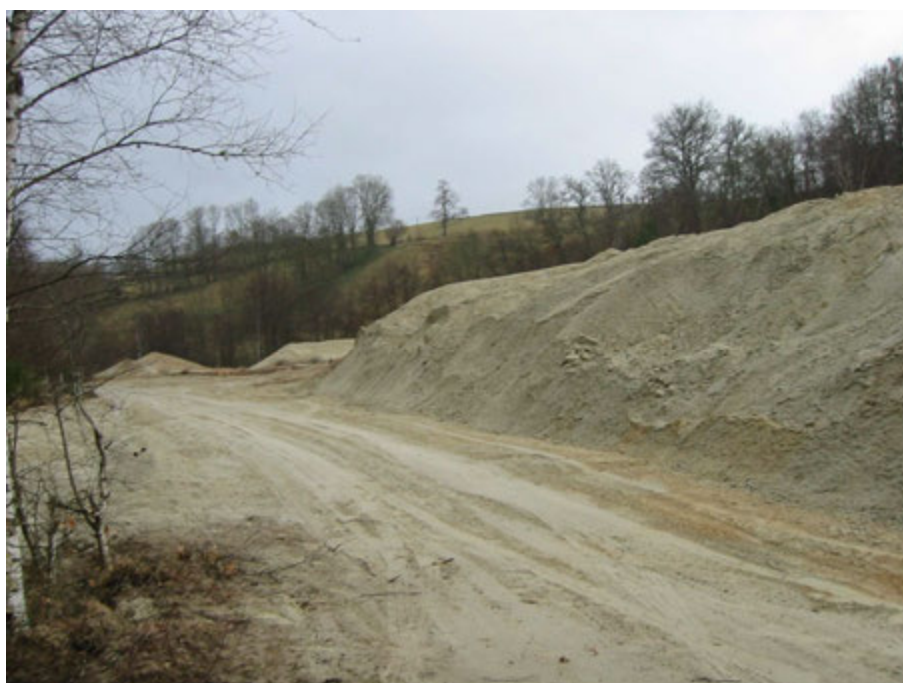
Ces dépôts s'inscrivent entre le grand étang du Rosier et la zone des anciens bassins de décantation. Ils s'étendent en rive gauche du ruisseau de la Veyssière sur environ 180 m de longueur et sur une soixantaine de mètres de largeur (photo 19). Là encore, ils apparaissent très ravinés et sont responsables de décharges de matériel particulaire contaminé au sein du ruisseau lors des épisodes pluvieux intenses.

Photo 19 : dépôts de résidus de traitement de la laverie COMIREX

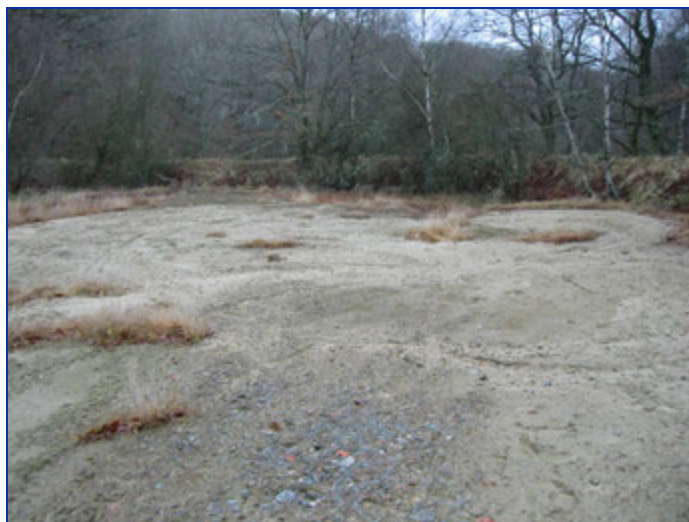
Ces anciens bassins (photo 20) sont situés dans la partie aval de la zone de dépôt. Ils sont en partie végétalisés et s'étendent sur un secteur d'environ 200 m de longueur et une trentaine de mètres de largeur.

Photo 20 : Anciens bassins de décantation situés dans la partie aval du site

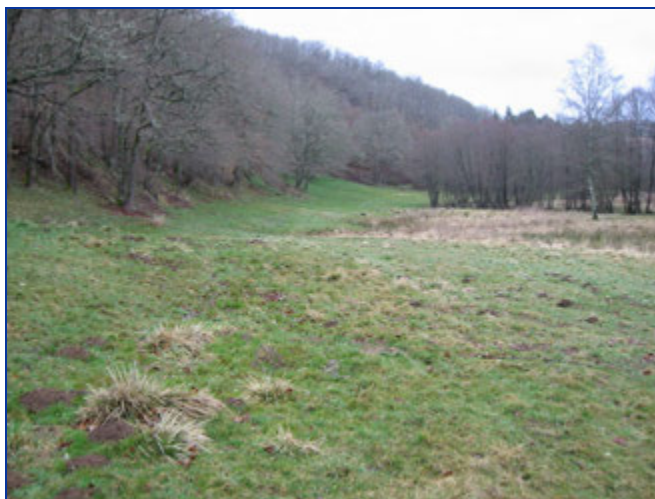
Plusieurs terrains, qui font apparemment office de pâturages (présence de bétail observée lors de la visite de terrain), sont situés en aval du site minier et sont traversés par le ruisseau de la Veysière. Nous avons vu que ce ruisseau pouvait faire l'objet d'importantes décharges de matériel particulaire contaminé issus des tas de résidus de traitement situés en amont. Lors des périodes de forte crue, ce ruisseau peut donc être et/ou avoir été générateur de pollution sur les terrains situés en aval. Afin d'évaluer cet impact, une série de points de mesure a été effectuée en bordure de rivière sur les terrains situés entre les anciens bassins de décantation et la D986 (points n° 71 à 75, 79 et 80 ; photo 21).

Photo 21 : Terrains situés en aval du site, en bordure du ruisseau de la Veysière

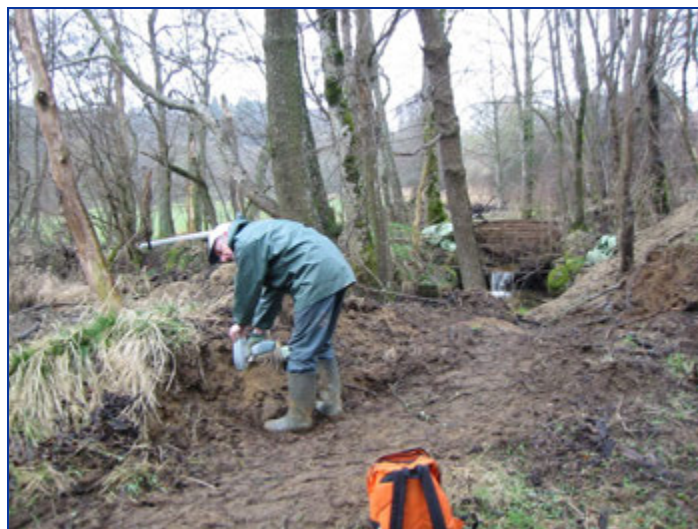
L'impact généré par les résidus de traitement sur les terrains aval a ici été suivi jusqu'à la D486 au niveau du pont permettant au ruisseau de la Veyssière de franchir la route. Les deux mesures effectuées à ce niveau (points n° 79 et 80) montrent que l'impact des résidus miniers y est encore largement observable puisque les teneurs en plomb (respectivement 1015 et 4546 ppm) et en arsenic (respectivement de l'ordre de 200 et 400 ppm) restent bien supérieures au fond géochimique. Le point le plus contaminé (point n° 80) a été enregistré sur un matériau fin et ocre issu du curage d'un des cours d'eau situés près du pont, en contre bas de la route (photo 22). A noter que les mesures n'ont pas été poursuivies au-delà du pont et qu'il est très vraisemblable que l'impact des stocks de résidus miniers se fasse ressentir beaucoup plus en aval, au moins jusqu'au point de confluence avec la Sioule.

Photo 22 : Mesure effectuée en contre bas de la route sur un matériau issu du curage du ruisseau

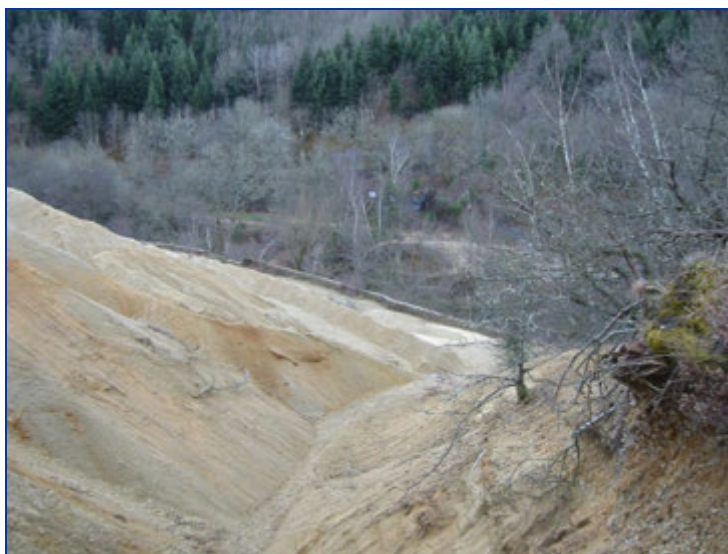
En surface projetée, les dépôts occupent une superficie d'environ 9 000 m² et leur volume est estimé à 60 000³ (Rougeaud et Sauter, 1984). Ils sont non végétalisés et retenus en bordure de Sioule par un mur de soutènement dont l'état s'avère globalement satisfaisant (photo 23). Dans sa partie ouest, le terril est bordé par un petit fossé qui est censé canaliser les eaux de ruissellement venant de l'amont (photo 24).

Photo 23 : Terril principal de Barbecot avec son mur de soutènement dont le bord est visible sur la photo, en contre bas du terril

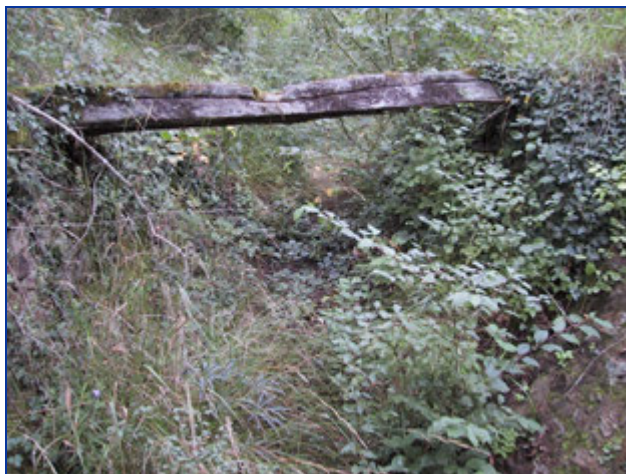
Photo 24 : Canal latéral creusé sur la bordure ouest du terril

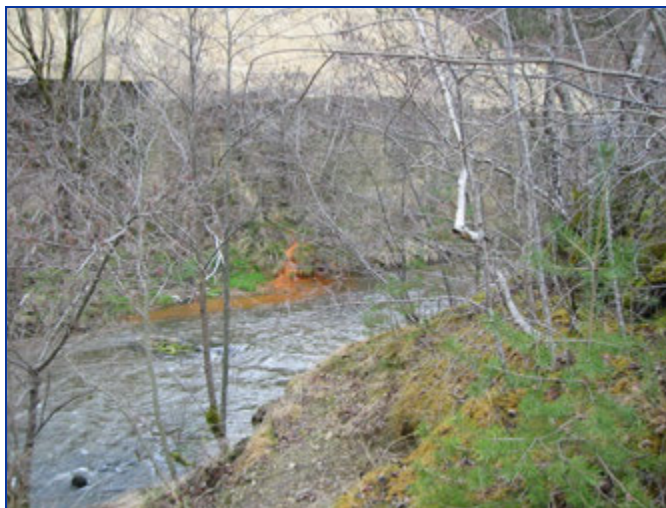
Des analyses montrent que l'eau sortant de la galerie est riche en calcium, en magnésium, en sodium et en bicarbonates (Géoderis, 2005 et « Barbecot 13-03-08 » : annexe 4). Elles indiquent par ailleurs que cette eau présente des teneurs très élevées en fer, en manganèse, en zinc, en cadmium, en lithium, ainsi qu'une légère contamination en arsenic.

Photo 25 : Dépôts d'oxyhydroxydes de fer en sortie de la galerie débouchant à la base du mur du terril

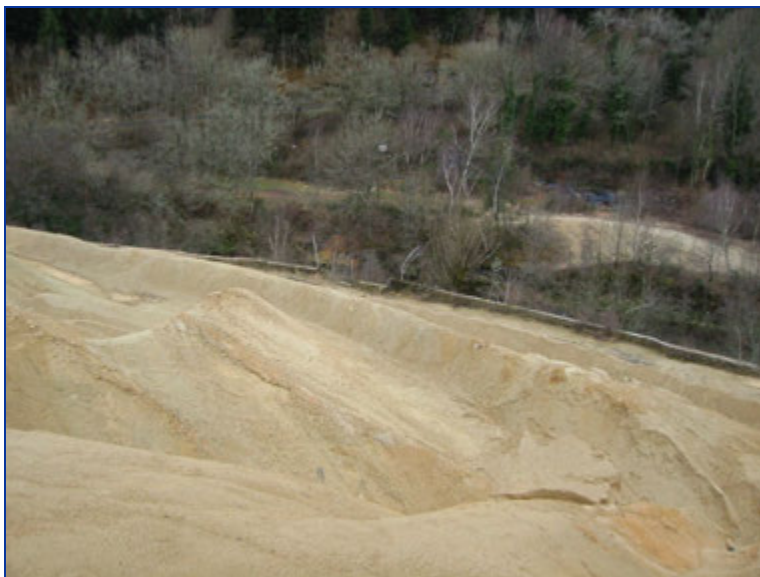
Il semble que des travaux destinés à stabiliser le terril aient été réalisés. Des banquettes et des fossés longitudinaux destinés à modifier le profil du tas ont ainsi été créés (photo 26). On peut toutefois penser que ces travaux ne seront très probablement pas suffisants pour éviter l'érosion hydrique du terril compte tenu du manque de tenue mécanique des résidus. La réalisation de tels travaux avait d'ailleurs déjà été demandée au propriétaire du site suite à une pollution de la Sioule liée à des déversements importants de matériaux contaminés issus du terril.

Photo 26 : Banquettes et fossés longitudinaux destinés à modifier le profil du tas

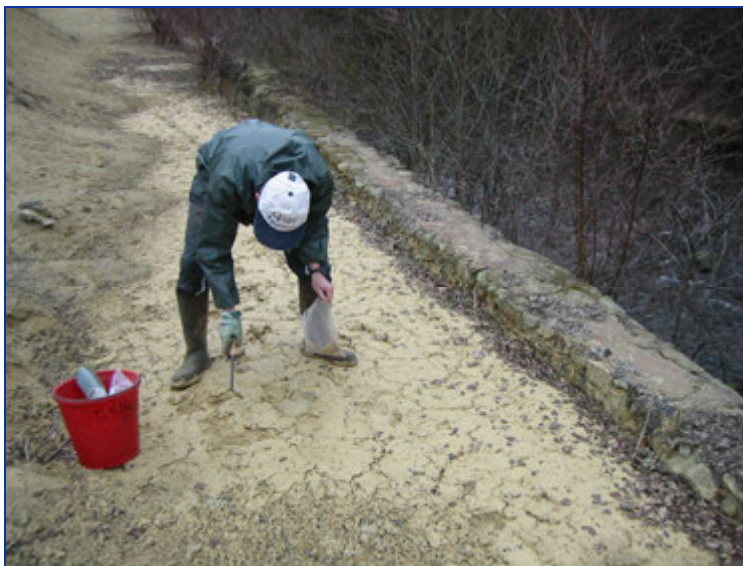
Photo 27 : Matériau argileux blanchâtre rencontré sur le terril

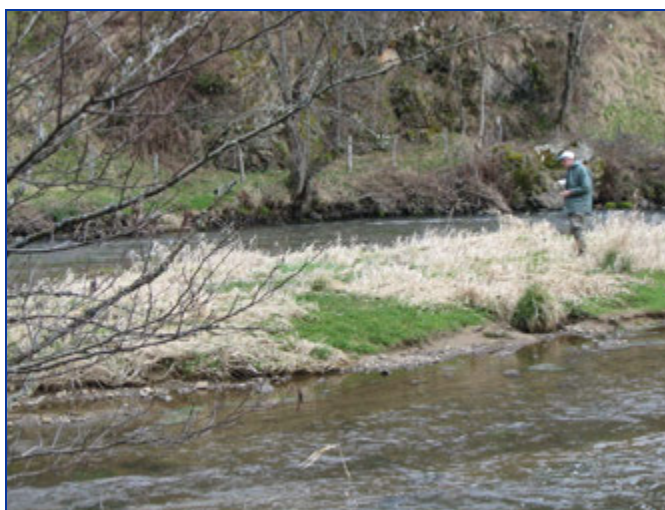
Photo 28 : Ilot situé en aval du terril de Barbecot et en amont des bassins de décantation de Pranal et des déblais miniers du Chalard

Une mesure a pu être réalisée sur des sédiments au niveau d'un îlot situé au centre de la rivière, en aval du terril et en amont du secteur de Pranal (point n° 135 ; photo 28). Les teneurs en plomb et en arsenic qui ont été enregistrées sur ce point s'avèrent légèrement supérieures à celles du fond géochimique. Elles sont de 618 ppm pour le plomb et de l'ordre de 90 ppm pour l'arsenic. Une contamination en antimoine, en étain, en cadmium et en argent y a également été observée (teneurs respectives d'environ 200 ppm, 100 ppm, 40 ppm et 20 ppm). Ces résultats tendent à indiquer qu'il existe une contamination des sédiments de la Sioule liée à l'ensemble des dépôts de résidus situés en amont du point de mesure (dépôts de Barbecot, de « Pontgibaud stade » et de Roure/les Rosiers). Dans le cas présent, cette contamination reste toutefois assez peu marquée car l'îlot investigué est très vraisemblablement régulièrement lessivé par les eaux de la Sioule compte tenu de sa position.

Quoi qu'il en soit, la présence de cet ensemble de dépôts ne semble pas affecter significativement la qualité de l'eau de la Sioule, comme en témoigne une analyse d'eau effectuée au pied du pont de Pranal et donc en aval de ces dépôts (analyse « Barbecot 116 13-03-08 » : annexe 4).

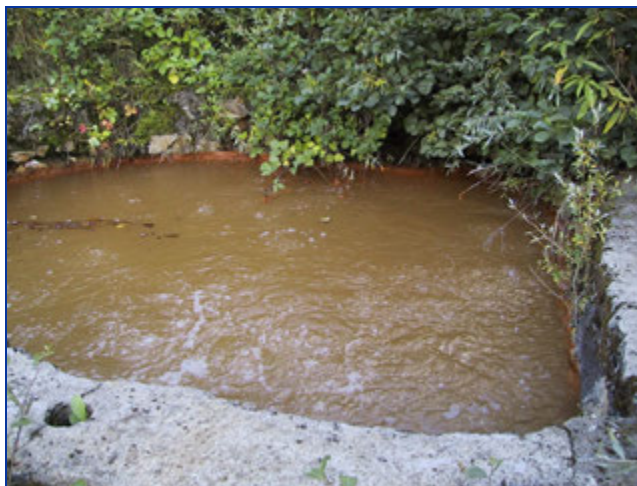
Photo 29 : Le puits Sainte Barbe

Cette zone constitue l'autre partie du site de Barbecot. On y accède en voiture par un chemin qui se raccorde à la D418. Elle fait face au terril principal, en rive gauche de la Sioule. On y retrouve les vestiges des ateliers de la laverie. On y trouve aussi quelques dépôts de résidus de traitement stockés en bordure de Sioule, en hauteur par rapport à cette dernière. Enfin, cette zone se caractérise aussi par la présence du puits Sainte Barbe dont les eaux font l'objet d'un important dégagement gazeux (photo 29).

Une analyse effectuée sur les eaux de ce puits (Géodéris, 2005) montre des caractéristiques chimiques voisines de celles observées au niveau des eaux sortant de la galerie qui passe sous le terril principal. Elle ne montre par contre pas de contamination en arsenic, ni en zinc. Les eaux du puits Sainte Barbe sont responsables de la formation de dépôts massifs rougeâtres à orangés au niveau du sol environnant (dépôts d'oxyhydroxydes de fer ; photo 30). Comme pour les dépôts observés en sortie de la galerie située au pied du mur de soutènement du terril principal, le point de mesure réalisé sur ces oxyhydroxydes de fer (point n° 87) indique, là encore, de faibles teneurs en polluants (82 ppm pour le plomb et sous la limite de détection de la mesure pour les autres polluants). A noter que ce type de dépôts est également observé en bordure rive gauche de Sioule où il se déverse directement dans la rivière (photo 31).

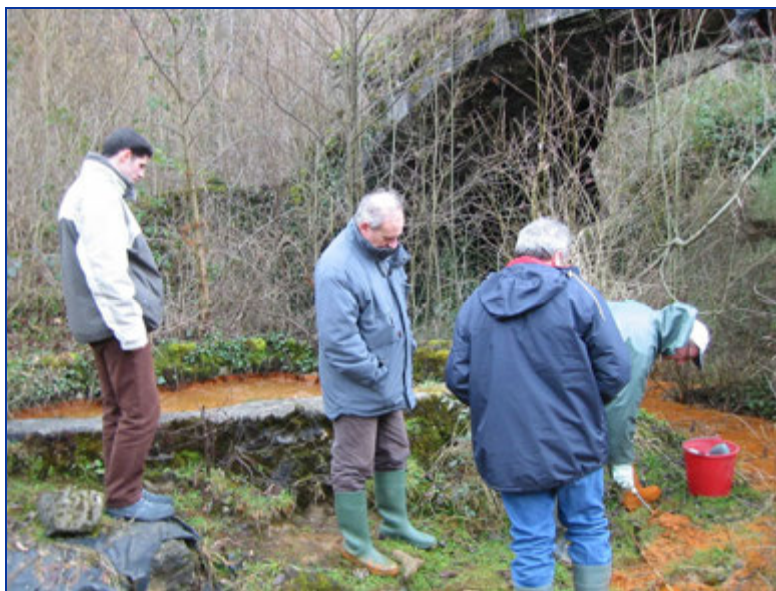
Photo 30 : Dépôts massifs d'oxyhydroxydes de fer au pied du puits Sainte Barbe

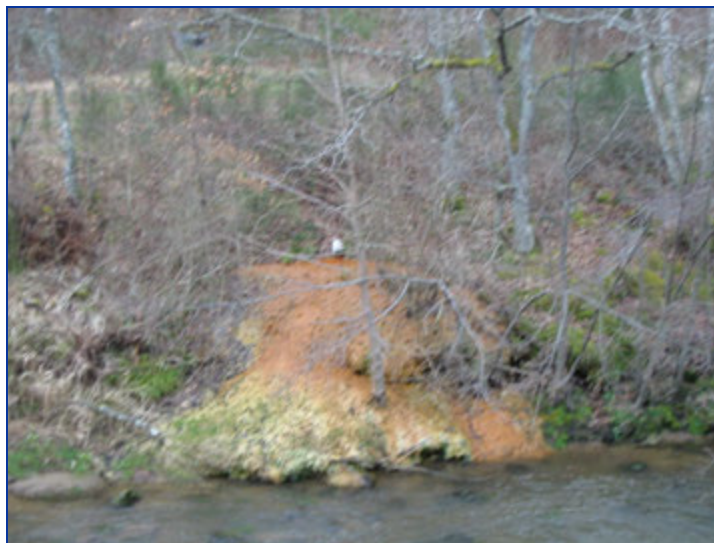
Photo 31 : Dépôts massifs d'oxyhydroxydes de fer en bordure rive gauche de la Sioule

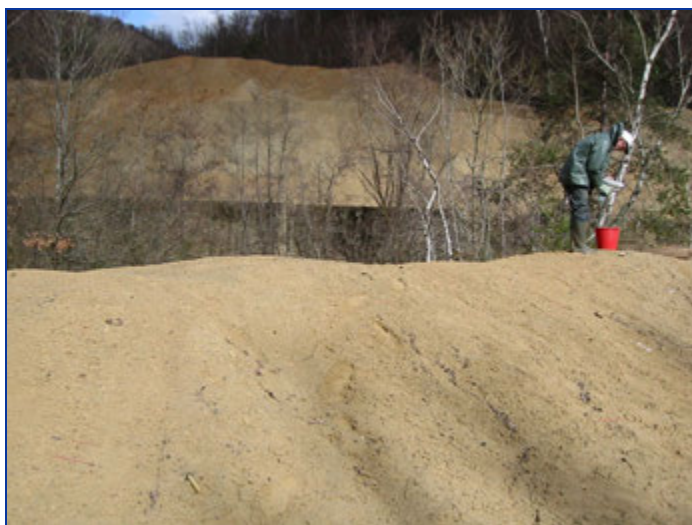
Photo 32 : En premier plan, dépôts de résidus de laverie situés en face du terril principal de Barbecot (arrière plan)

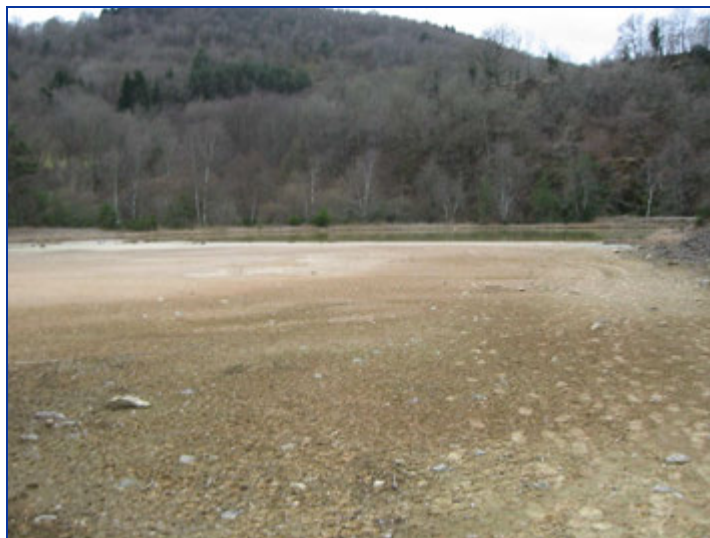
Photo 33 : Les bassins de décantation de Pranal

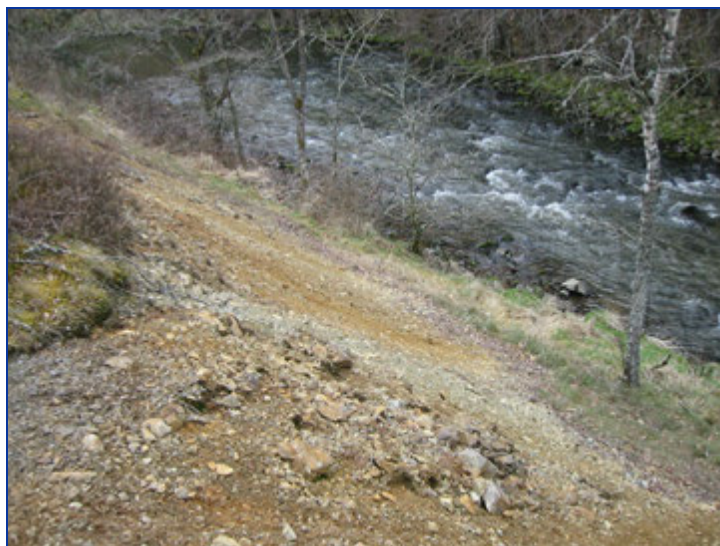
Photo 34 : Déblais miniers du Chalard situés juste en bordure de la Sioule

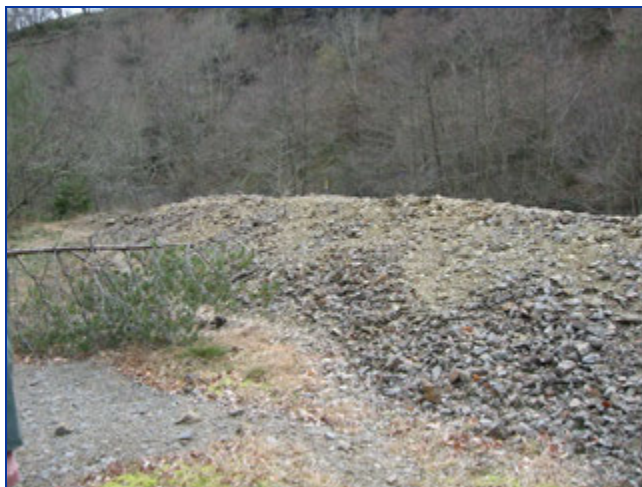
Photo 35 : Autre illustration des déblais miniers du Chalard

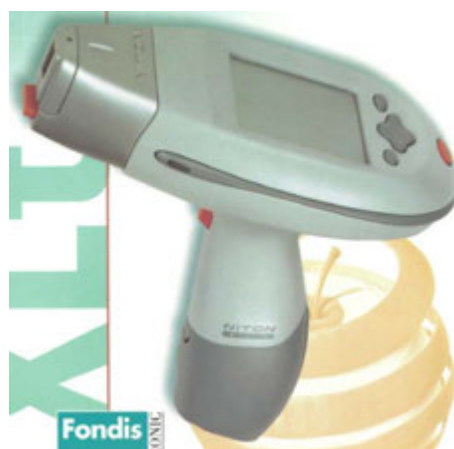
Le spectromètre de fluorescence X portable (FPXRF : Field Portable X-Ray Fluorescence) utilisé est le NITON[®] XLTT792 équipé d'un mini tube X (pas de source radioactive).

**Spectromètre de fluorescence X portable (NITON XLTT792)
équipé d'un mini tube X**

Les principales caractéristiques de cet appareil sont listées ci-dessous :

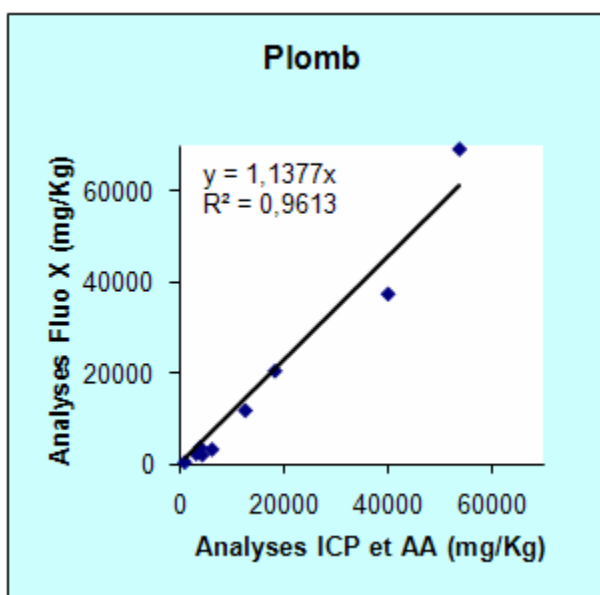
Figure 1 : Comparaison des teneurs en Pb mesurées à l'aide du spectromètre de fluorescence X (NITON®) et par analyse de laboratoire.

Le degré de fiabilité des teneurs mesurées a toutefois été modulé selon le polluant considéré. Ainsi ce degré peut être considéré comme satisfaisant pour le plomb et le zinc, comme en témoigne la qualité des droites de calibration présentées en annexe 5. Pour ces deux polluants, nous baserons donc l'interprétation sur les valeurs brutes fournies par la mesure.

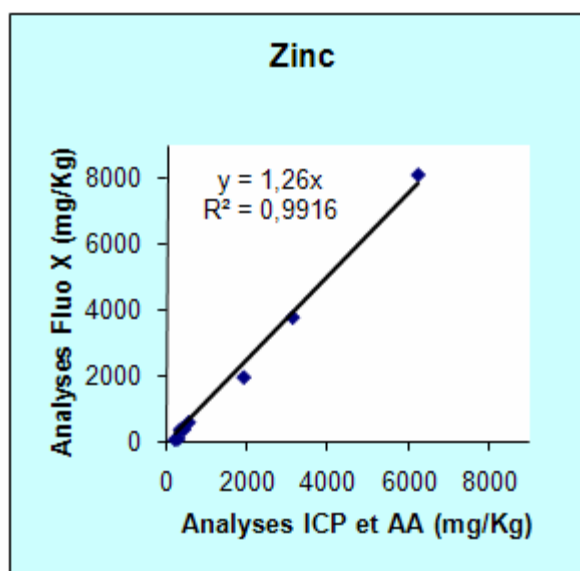
Figure 2 : Comparaison des teneurs en Zn mesurées à l'aide du spectromètre de fluorescence X (NITON®) et par analyse de laboratoire.
