Compte rendu d'activités DPSM

Année 2018

Région Auvergne-Rhône-Alpes

BRGM/RP-68919-FR

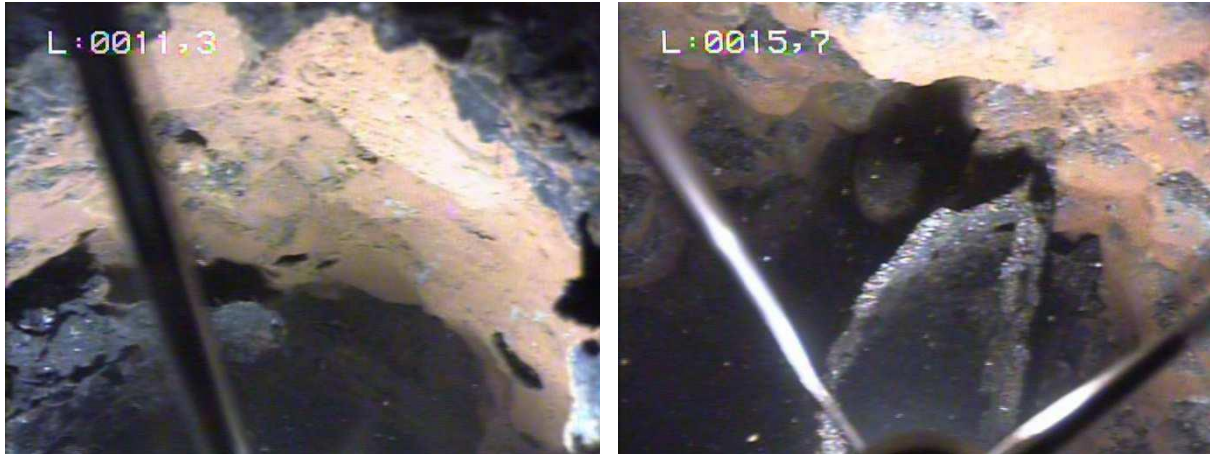
- l'émergence minière du forage de décharge où un diagnostic de l'ouvrage par diagraphies a montré un délabrement avancé du tubage du captage et la présence d'un bouchon constitué de pièces métalliques (cf. Illustration 7), l'obstruant à 18 m sur une profondeur totale de 77 m. Les investigations ont permis de contrôler sur les seize premiers mètres, l'état du tubage (vidéo-caméra) et son épaisseur (diamètreur), l'état de la cimentation extradados (sonde acoustique), les éventuelles venues d'eau (micro-moulinet et sondes de température et conductivité) et la nature des terrains (radioactivité naturelle). Elles montrent que l'intégrité du forage est sérieusement atteinte. En effet, le tubage acier, plus que perforé, se désintègre et disparaît même au-delà de 11,5 m de profondeur (cf. Illustration 7). Compte tenu de son état actuel, il est impératif de procéder soit à sa réhabilitation, par exemple en le rechemisant avec un tubage de diamètre inférieur, soit à son remplacement par nouvel ouvrage mieux adapté aux conditions des eaux agressives et très minéralisées et son rebouchage dans les règles de l'art.

Illustration 7 : Forage de décharge à La Motte d'Aveillans (38) - Inspection par vidéo-caméra avec tubage déstructuré à 11,3 m de profondeur (à gauche) et pièce de métal obstruant le forage à 15,7 m de profondeur (à droite).

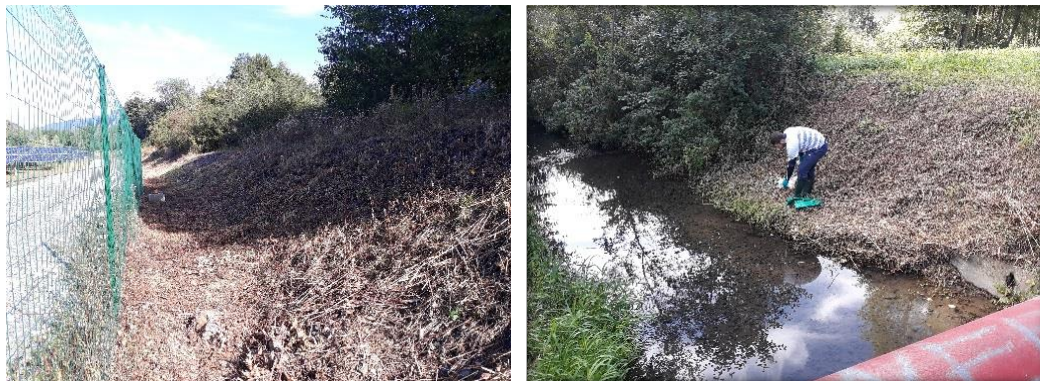
Illustration 9 : Susville - Étang des Moutières (38) - Nettoyage des accès aux piézomètres (à gauche) à ceux au point de contrôle de la Jonche (à droite).

- Susville – Étang des Moutières : débroussaillage des accès aux piézomètres et aux points de contrôle sur la Jonche (cf. Illustration 9) y compris l'égagement de branches ;

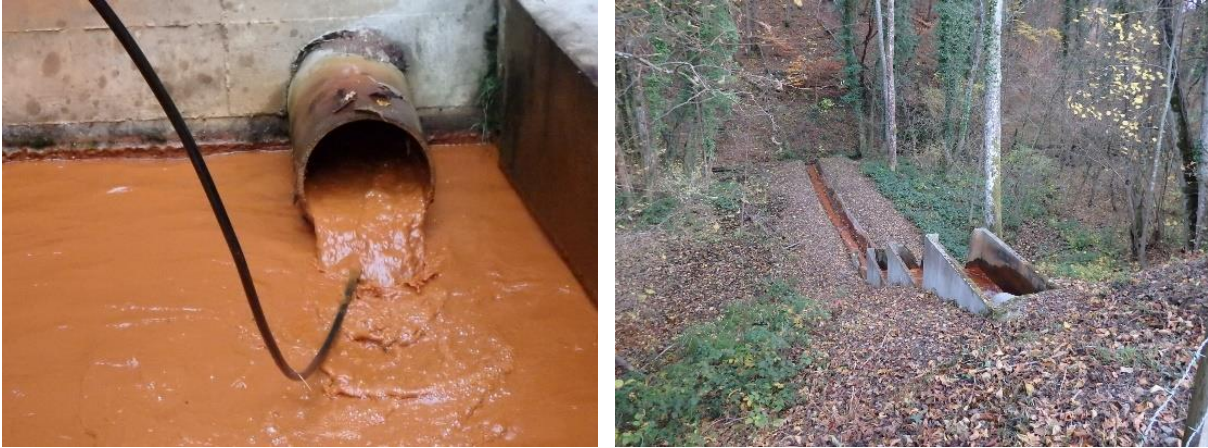
Illustration 10 : Susville - Émergences minières La Faurie et du forage de décharge (38) - Hydrocurage du drain de droite émergence minière La Faurie (à gauche) et nettoyage des bords du canal de l'émergence minière du forage de décharge (à droite).

- émergence minière du forage de décharge : débroussaillage à blanc le long des bacs en cascade et du canal (cf. Illustration 10), broyage et régamage sur site, curage manuel des bacs en cascade (matériaux extraits régagés sur place) ;

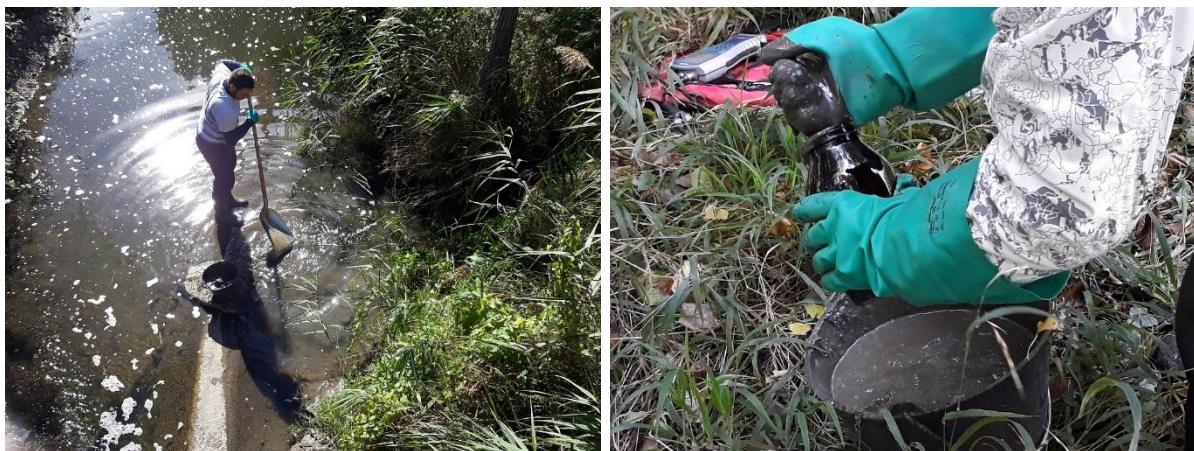
À l'amont éloigné du site, le suivi met en évidence le retour d'une contamination pour les PCB_i, déjà observé en 2014 et en 2017, mais pour la première fois sous forme de pic très concentré et également avec la présence d'arochlors en teneurs très fortes. Ceci laisse supposer que des sources de contamination autres que le site de l'étang des Moutières pourraient être à l'origine de la contamination des sédiments de la Jonche (à l'aval comme à l'amont). Une légère contamination aux PCB_i avait d'ailleurs été identifiée en 2017 en rive gauche de la Jonche.

Illustration 12 : Site de Susville (38) - Échantillonnage des sédiments aux stations Jonche Amont (à gauche) et Jonche Aval (à droite) - photos BURGEAP.

La persistance de la pollution des sédiments s'explique par la forte capacité de stockage des PCB dans les sédiments, leur faible biodégradabilité et la remobilisation de sédiments lors de crue. En conséquence, il paraît nécessaire de continuer le suivi quantitatif des sédiments à l'aval du site, mais également en amont, afin d'observer les évolutions de cette contamination.

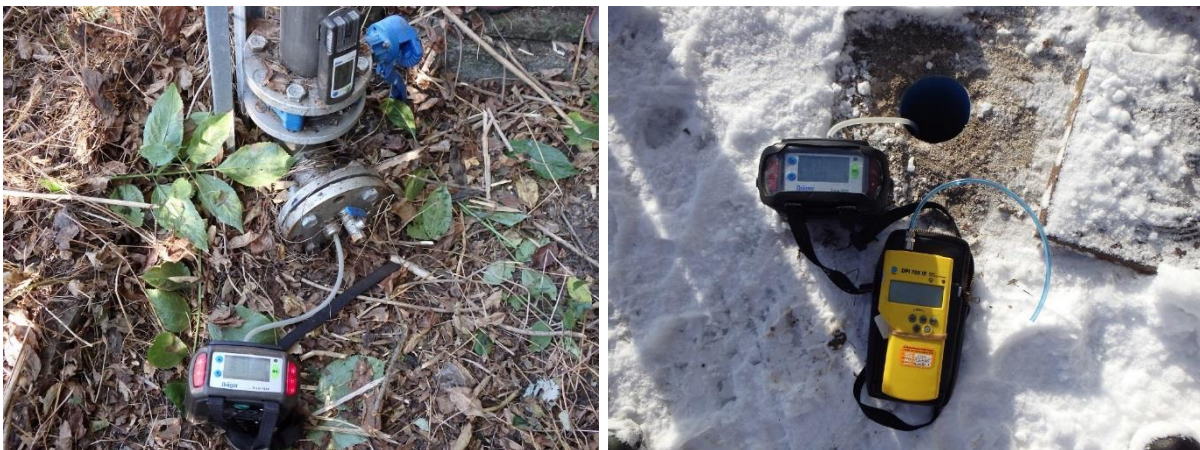
Une première reconnaissance des 24 ouvrages mentionnés a été effectuée en mars 2016 (saison froide) au cours de laquelle une campagne de mesure des teneurs en gaz (cf. Illustration 14) a été effectuée. Au vu des résultats, une seconde campagne a été entreprise en septembre 2016 (saison chaude). L'interprétation de l'ensemble de ces données a été faite courant 2017 et a conduit à proposer à la DREAL Auvergne-Rhône-Alpes d'alléger modérément le programme de travaux préconisé par GEODERIS.

Illustration 14 : Plateau Matheysin Susville – La-Motte-d'Aveillans (38) – mesures des gaz dans ouvrages à aménager.

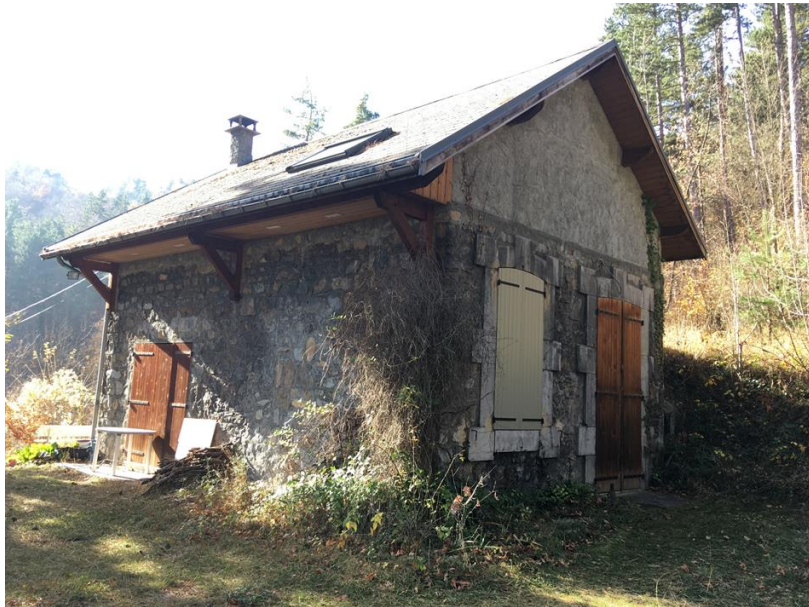
Par son courrier en date du 24 octobre 2013, la DREAL Auvergne-Rhône-Alpes a saisi le BRGM/DPSM pour évaluer les modalités et le coût de travaux de mise en sécurité d'une galerie minière en mauvais état localisée à une vingtaine de mètres sous une habitation individuelle (cf. Illustration 15) située à Susville (38).

Illustration 15 : Susville (38) - Habitation individuelle constituant l'enjeu de surface vis-à-vis d'une galerie minière en mauvais état.

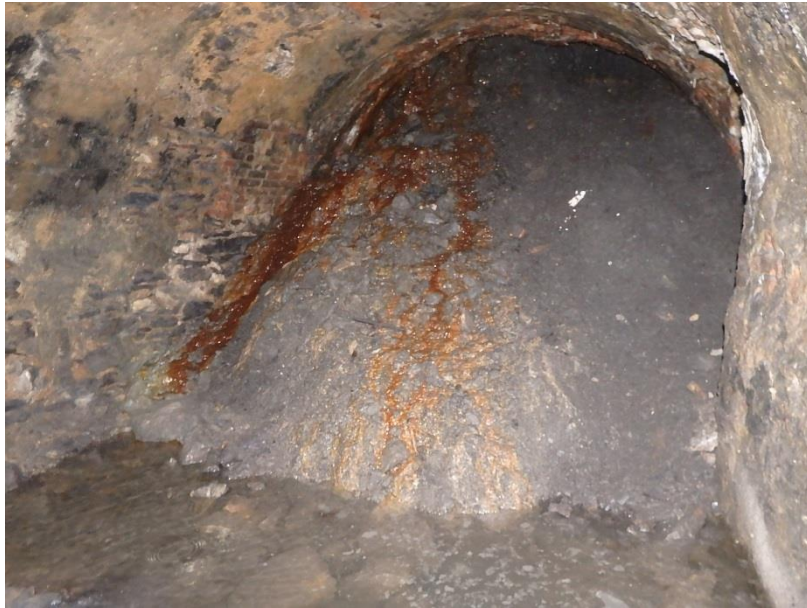
BRGM/DPSM par sa saisine du 16 août 2016, de procéder à la mise en sécurité de cette ancienne galerie minière et de cet ancien puits de mine (cf. Illustration 16), vis-à-vis d'un enjeu de surface constitué par une habitation située à Notre-Dame-de-Vault (38).

Illustration 16 : Notre-Dame-de-Vault (38) - Puits N4 Comberamis - recette du puits comblé.

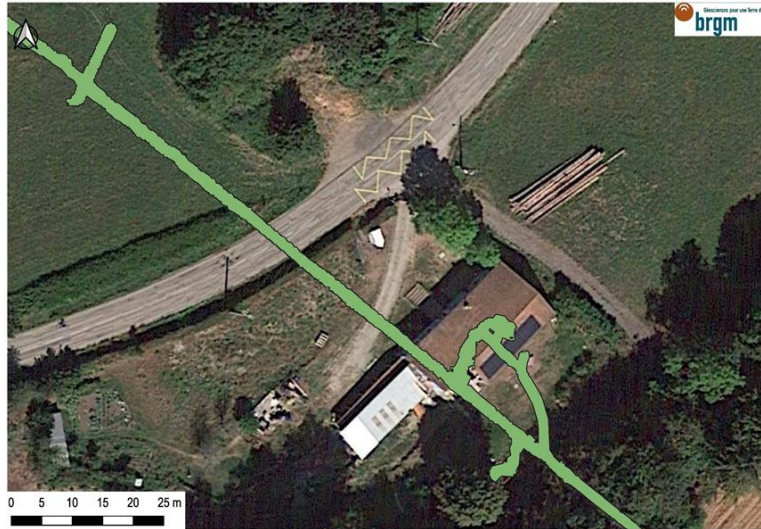
Le relevé 3D par laser-grammétrie des galeries souterraines à sécuriser, réalisé en janvier 2018, a permis d'apprécier l'ensemble des volumes des vides (cf. Illustration 17).

Illustration 17 : Notre-Dame-de-Vault (38) - Puits N4 Comberamis - localisation du tracé des vides vis-vis de l'enjeu de surface.

En 2019, en préalable aux travaux proprement dits, une étude géotechnique avec réalisation de plusieurs sondages pour caractériser les terrains de recouvrement, devra être menée dans le but de définir d'une part, la hauteur de comblement à prévoir dans la galerie et d'autre part, la longueur sur laquelle elle devra être traitée pour protéger la maison. Suite à celle-ci, un maître d'œuvre sera choisi en vue des travaux de mise en sécurité fin 2019 - début 2020.

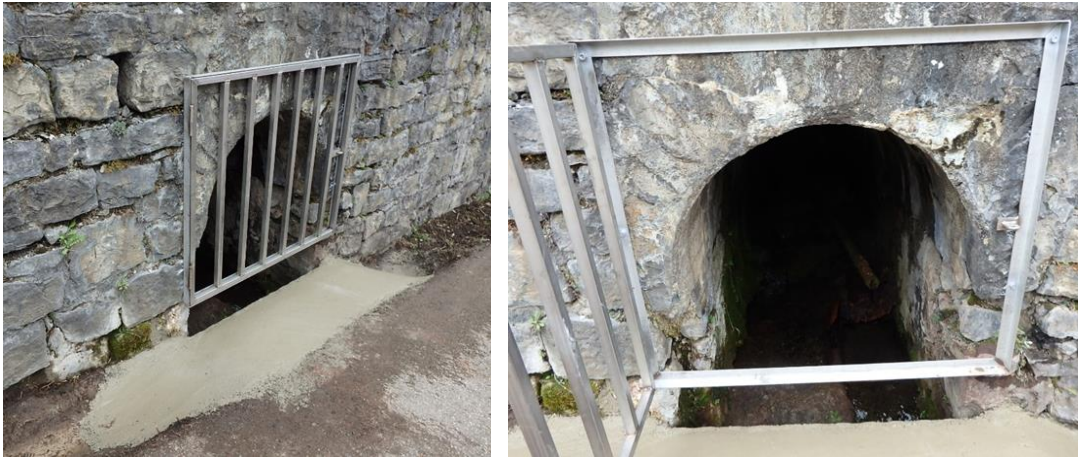
Illustration 18 : Émergence minière de la galerie Psychagnard à Susville (38) - Portillon de fermeture de la galerie d'accès au point de contrôle de l'émergence.

- la fourniture et l'installation d'un portillon verrouillable (cf. Illustration 18), traité contre la corrosion.

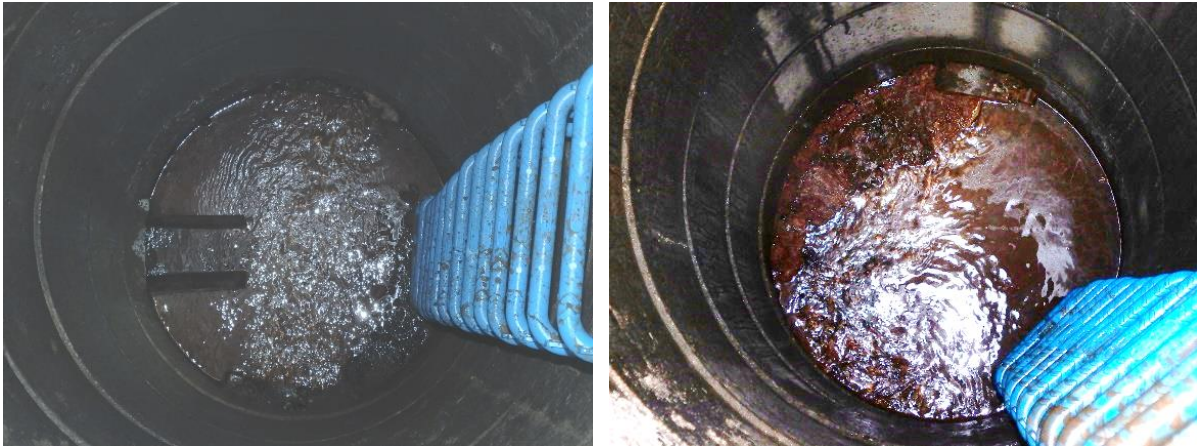
L'accès au regard R3, situé à l'intérieur du magasin Grand-Frais et permettant de vérifier le bon écoulement du drain D2 ainsi que celui de la canalisation provenant du forage Bethenod 2, est perturbé par un déficit en oxygène et une teneur importante en dioxyde de carbone dans la cheminée de descente. Toutefois, les inspections visuelles depuis la surface permettent de vérifier le libre écoulement des eaux en fond de ce regard (cf. Illustration 20).

Par ailleurs, il est prévu à terme un hydrocurage de la canalisation en fond de regard R2, en fonction de l'évolution de son colmatage. En effet, dans un état passable, elle paraît se combler partiellement d'hydroxydes de fer et l'encroulement résultant commence à perturber les écoulements (cf. Illustration 20). Dans ce contexte, un hydrocurage préventif sera effectué en fonction de la hausse du niveau de dépôt ferrugineux.

Illustration 20 : Émergence du Bas-Mas à Firminy (42) - Écoulements en fond du regard R3 (à gauche), et au fond du regard R2 (à droite).

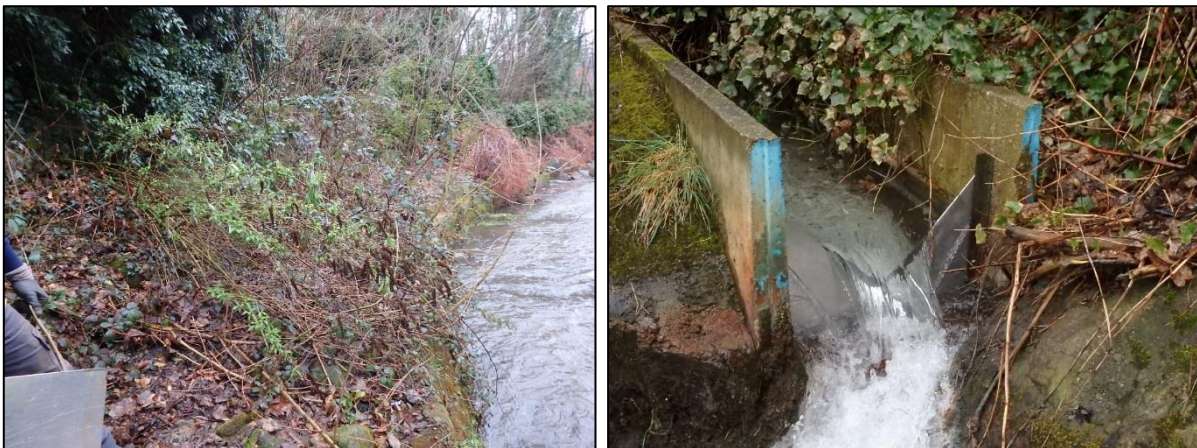
Illustration 21 : Émergence du Bas-Mas à Firminy (42) - Accès difficile au point de rejet des eaux de l'émergence minière du Bas Mas dans l'Ondaine (à gauche) et rejet des eaux minières canalisées avec déversoir triangulaire (à droite).

Un débroussaillage de l'accès au point de rejet dans l'Ondaine des eaux de l'émergence minière du Bas Mas est prévu en 2019, voire la mise en place d'un petit escalier permettant de faciliter l'accès à ce point, compliqué notamment du fait d'une végétation dense et d'un sol glissant, en pente vers le lit de la rivière (cf. Illustration 21). Une légère odeur de H₂S est perceptible au niveau du canal couvert par où transitent les eaux minières.

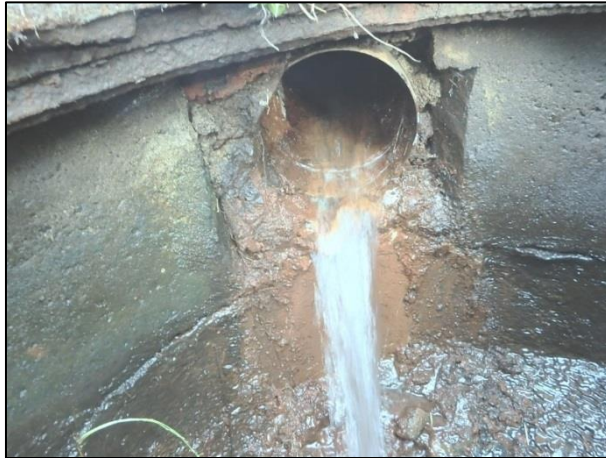
- *l'émergence de la galerie du Bas de Cluzel* à Saint-Genest-Lerpt (42) correspond au trop-plein des anciens travaux de l'exploitation minière de Chatelus. Les écoulements des eaux minières sont canalisés dans une buse jusqu'au ruisseau du Rieudelet. Accessible par un regard, les observations se font dans la canalisation qui est en bon état. Colmatée dans sa partie basse par des précipités d'hydroxydes de fer, elle avait été hydro-curée fin 2017. Toutefois, son débit n'a pas augmenté voire il présente une légère tendance à la baisse. Bien qu'aucun encroûtement ferrugineux ne soit visible (cf. Illustration 22), en cas de

Illustration 22 : Émergence minière de la galerie du Bas de Cluzel à Saint-Genest-Lerpt (42) - Canalisation en fond de regard de visite très peu encroûtée.

persistance, un nouvel hydrocurage voire des investigations complémentaires pourront être programmés de manière à expliquer l'origine de ce phénomène ;

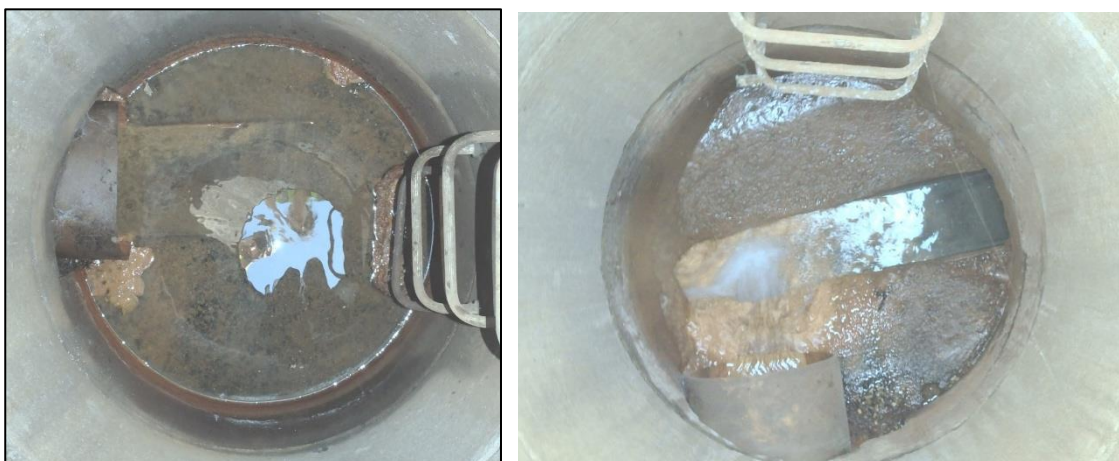
- *l'émergence minière de la galerie de Roare* sur la commune de Roche-La-Molière (42) correspond au trop-plein des anciens travaux miniers de Varenne Nord. En 2018, aucune mesure de débit n'a pu être réalisée sur site car la canalisation des eaux minières était pour partie sous eau au niveau de son regard de contrôle, suite à une venue importante d'eaux usées domestiques dans celui-ci à partir du regard de jonction des deux réseaux (cf. Illustration 23). Toutefois, les écoulements des eaux minières sont apparemment importants, excluant l'éventualité d'un colmatage de la conduite ;

Illustration 23 : Émergence minière de la galerie Roare à Roche-La-Molière (42) - Regard de contrôle pour partie ennoyé par la remontée d'eaux usées (à gauche) et regard de jonction des deux réseaux (à droite).

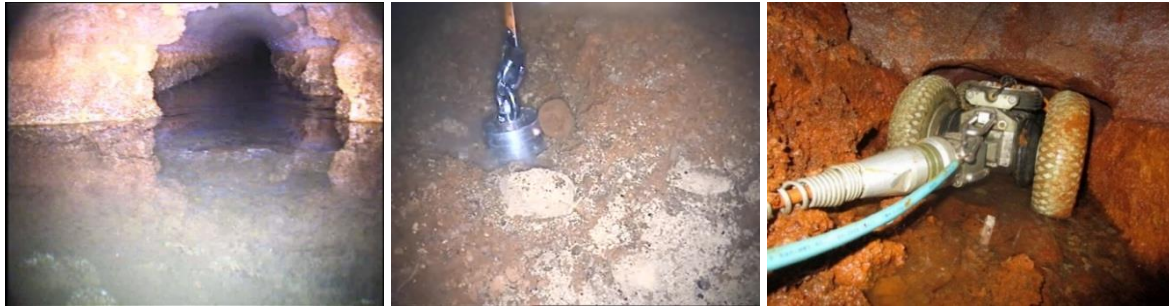
Le puits présente un bon état général avec un dépôt au fond (10 - 20 cm pour 1 m de hauteur d'eau) n'altérant pas la circulation des eaux minières (cf. Illustration 25). Pour pouvoir inspecter la canalisation, une pompe a été installée dans le puits avec 500 m de tuyau afin de la by-passer. La progression du robot d'inspection (cf. Illustration 25) à partir des regards accessibles a été empêchée par un encombrement important de la canalisation avec divers obstacles (gravats et débris) bloquant ses roues., l'obstruction de ce tronçon de la canalisation n'est toutefois pas totale mais un curage est à prévoir à moyen terme.

Illustration 25 : Émergence minière de la Fendue Lyon à La-Ricamarie (42) - Inspection du Puits de la Fendue Lyon par caméra-vidéo (à gauche et au centre) et avec robot (à droite).

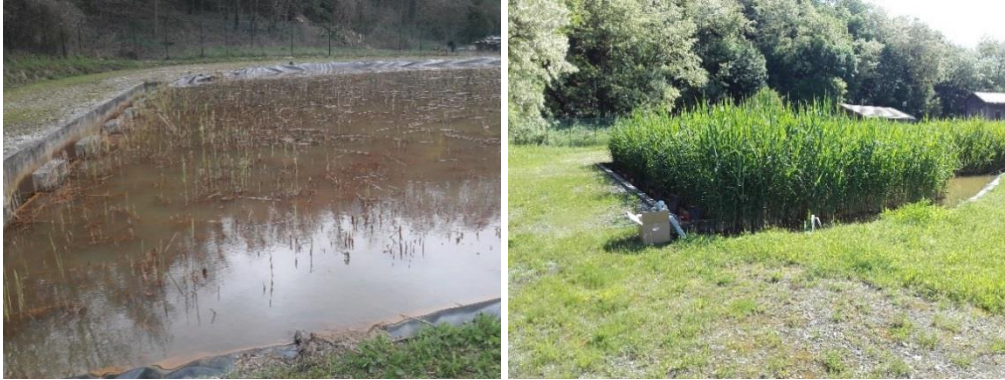
Illustration 29 : Station de traitement des eaux minières de Montrambert au Chambon-Feugerolles (42) – Repousse après faucardage des roseaux de la lagune n° 1, le 11 avril (à gauche) et le 25 mai (à droite).

- faucardage de la lagune n° 1 du 19 au 22 mars avec le nettoyage du site le 29 mars et l'évacuation des roseaux coupés le 9 avril. La lagune a été remise en eau le 26 mars. La repousse a été régulièrement suivi et les roseaux ont correctement repoussés (cf. Illustration 29) pour retrouver une taille comparable aux roseaux de la lagune n° 2 (dépassant 1,5 m) courant juin ;

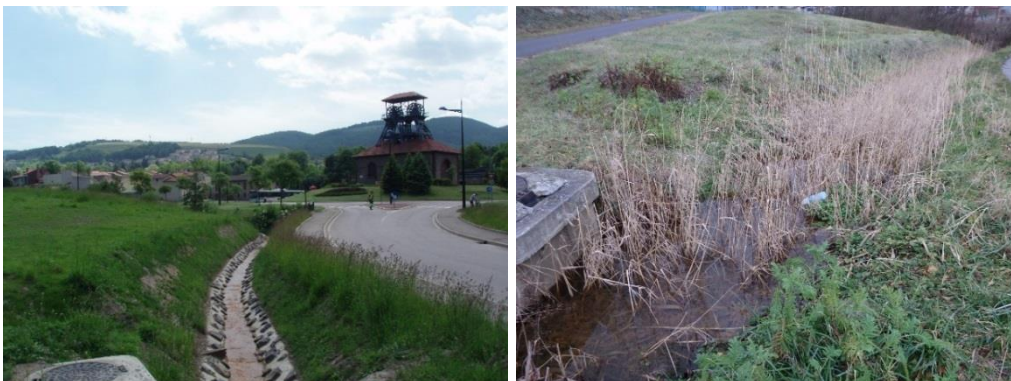
- curage du fossé situé entre la station de traitement des eaux minières de Montrambert et l'Ondaine : les eaux minières traitées par la station de Montrambert sont dirigées vers l'Ondaine via un fossé qui récupère également des eaux pluviales. Construit en 2007, il n'avait pas fait depuis l'objet de nettoyage alors qu'il s'est progressivement rempli de boues, et des végétaux s'y sont développés (cf. Illustration 30).

Illustration 30 : Station de traitement des eaux minières de Montrambert au Chambon-Feugerolles (42) – Fossé d'évacuation des eaux minières traitées, état en 2009 (à gauche) et en 2018 avant l'opération de curage (à droite).

Afin d'éviter tout phénomène de colmatage de la canalisation et tout risque d'inondation de la rue Pierre et Marie Curie située à proximité, son curage a été réalisé.

Les travaux se sont déroulés du 24 au 25 septembre. Au cours de ceux-ci, afin d'éviter tout risque de relargage de boues vers l'Ondaine, un barrage anti-pollution a été installé en sortie du fossé. L'opération de curage a permis d'évacuer 19 tonnes de matériaux vers le centre de traitement adapté sans qu'il n'y ait de relargage de boue dans l'Ondaine ;

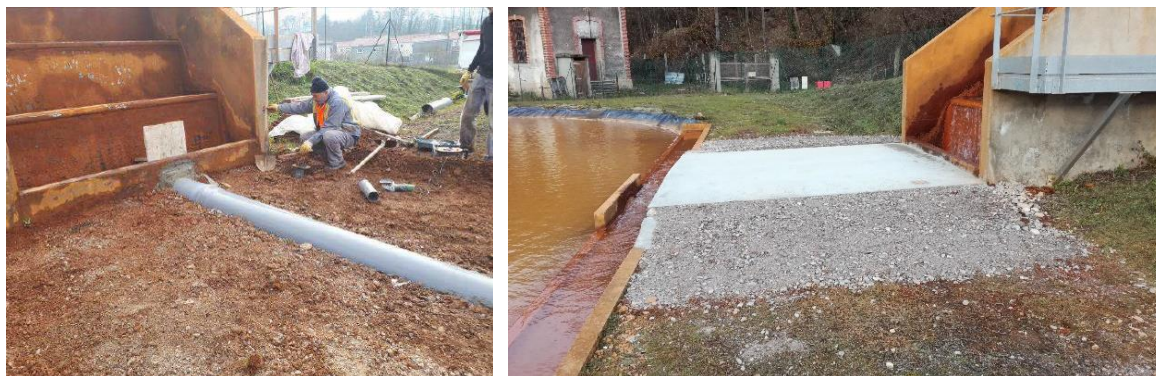
Illustration 31 : Station de traitement des eaux minières de Montrambert au Chambon-Feugerolles (42) – modification du caniveau de liaison cascade-bassin détérioré.

- modification du caniveau de liaison entre la cascade d'oxygénation et le bassin de décantation : lors du curage de la cascade d'oxygénation, le caniveau de liaison entre celle-ci et le bassin de décantation a été endommagé par un véhicule. Ces détériorations étant fréquentes, il a été décidé de renforcer la structure de la liaison cascade-bassin. Ainsi, le caniveau a été remplacé par une tuyauterie enterrée sous une dalle béton devant permettre aux véhicules de pouvoir circuler dessus (cf. Illustration 31) ;

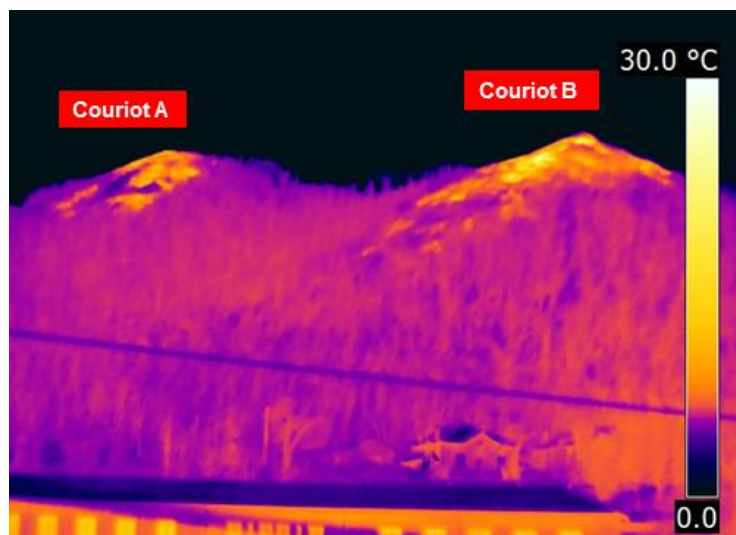
Malgré les fortes pentes des terrils, leur végétation participe à leur stabilité générale. Comme lors des campagnes des années précédentes, tous deux présentent à leur sommet et au niveau des vestiges de leur ancien rampant, des zones avec de fortes activités thermiques (cf. Illustration 34). La vue infrarouge d'ensemble (cf. Illustration 34) indique des températures relatives affichées sur le thermogramme oscillant entre 20 °C et 31 °C.

Illustration 34 : Vue infrarouge des flancs Est des terrils Couriot A et B (températures relatives à 500 m de distance).

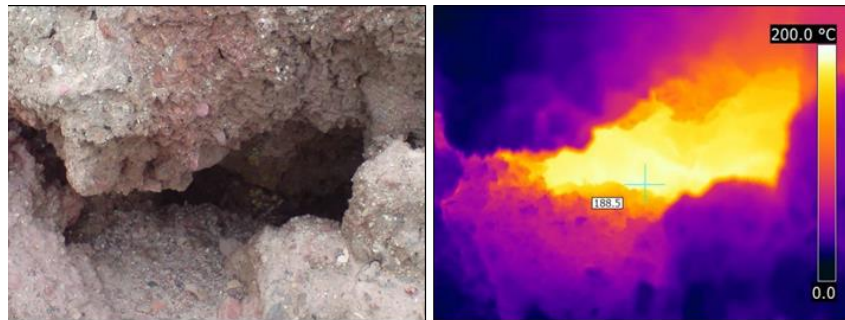
Les images infrarouges de détail prises à 1 m de distance montrent de nombreuses anomalies thermiques, qui correspondent entre autres à de petites cheminées d'où s'échappent des fumerolles. Les températures représentatives des points chauds lues avec la caméra à vision infrarouge sont comprises pour le terril Couriot A entre 30 °C et 128 °C, soit des valeurs du même ordre de grandeur que les années précédentes. Celles du terril Couriot B montrent des échauffements plus importants, avec notamment une température maximale relative de 188,5 °C mesurée en vue infrarouge sur une crevasse (cf. Illustration 35).

Illustration 35 : Vues photographique et infrarouge de crevasse au niveau du rampant du terril Couriot B (températures relatives à 1 m de distance).

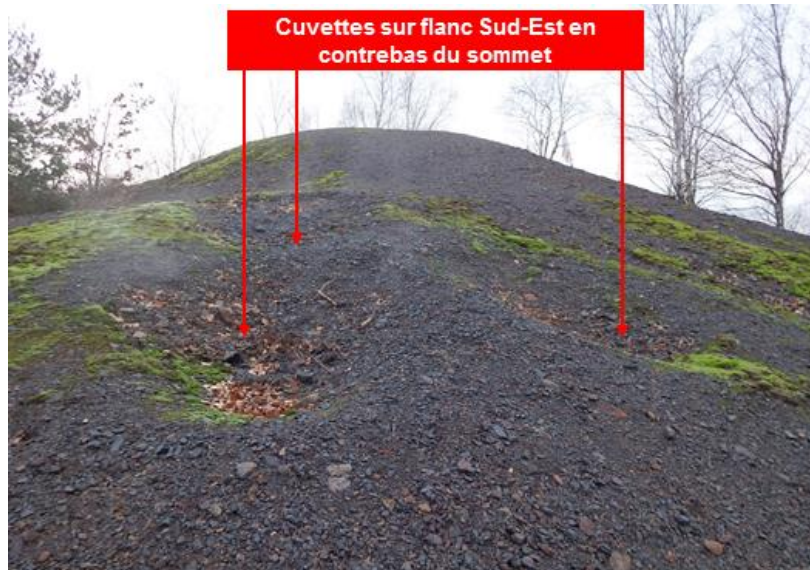
Au niveau de la partie sommitale du flanc sud-est du terril, une zone de faible étendue est en échauffement. Elle se caractérise par une absence de végétation et la présence de trois petites dépressions en forme de cuvette (cf. Illustration 40) dues à des tassements de terrain en auto-

combustion. Leurs dimensions ne présentent pas d'évolution notable. Ce flanc et en particulier le secteur où sont localisées les dépressions susmentionnées a fait l'objet d'un levé annuel des températures par dispositif infrarouge à l'aide d'une caméra thermique (cf. Illustration 41).

Illustration 40 : Terril Le Fay à Saint-Jean-de-Bonnefonds (42) - cuvettes sur le flanc sud-est en contrebas du sommet.

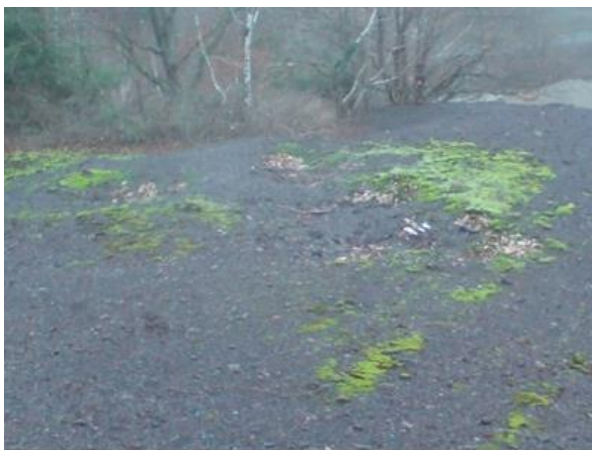
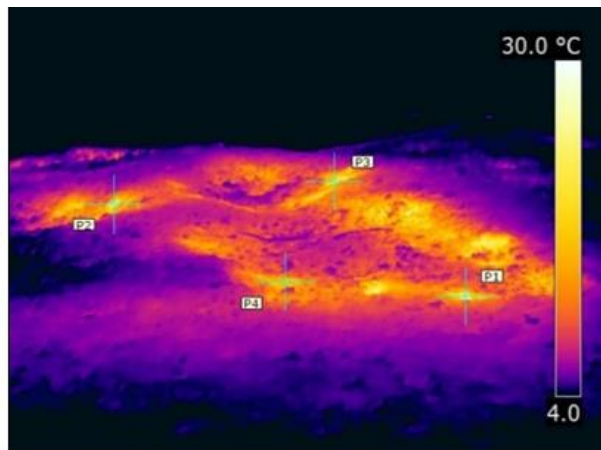
Date	12/01/2018
Heure	09 : 22 : 55
Distance du sujet	10,0 m
Température atmosphérique	6,0 °C
Température max.	31,0 °C

P1 Température	31,0 °C
P2 Température	29,9 °C
P3 Température	27,5 °C
P4 Température	19,0 °C

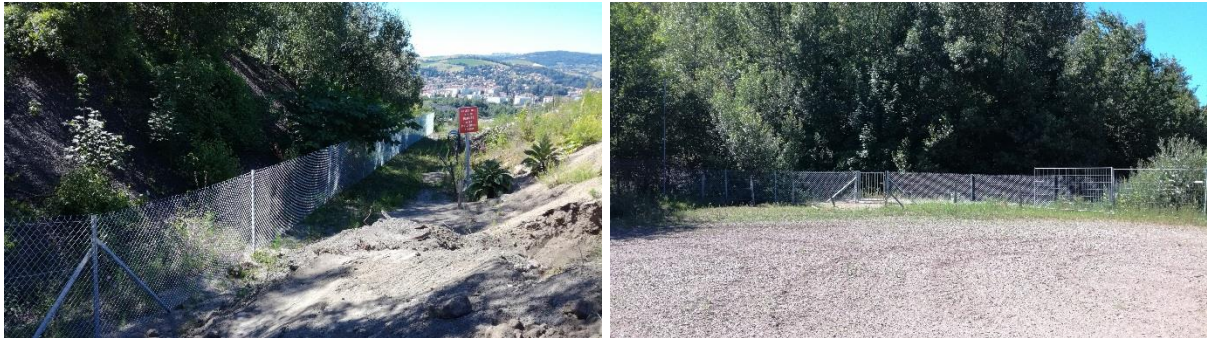
Cet échauffement constitue un risque sensible pour d'éventuels intrus. De plus, des événements imprévisibles, tels que des actes de malveillance ou des imprudences, pourraient contribuer à l'activer ou à en générer un autre.

Illustration 42 : Terril Le Fay à Saint-Jean-de-Bonnefonds – Dispositif de clôtures en bordure du fossé de colature (à gauche) avec un portillon (à droite) au niveau du stade (pied sud-est du terril).

Dans ce contexte, l'accès à ce terril doit être limité au maximum. Compte tenu du mauvais état sur certaines portions du dispositif de fermeture existant autour du site, de nouvelles clôtures ont été installées en 2018 (cf. Illustration 42). De plus, un portail a été mis en place au niveau du stade (cf. Illustration 42).

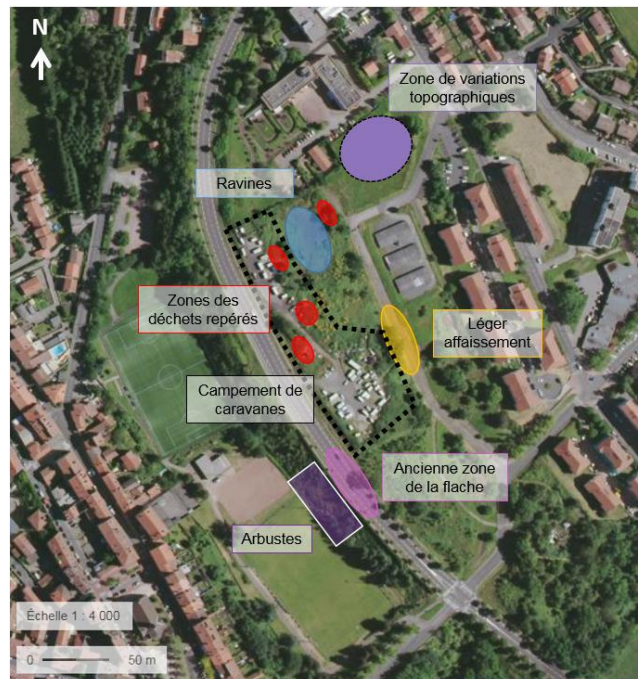
L'ensemble de ces investigations a mis en évidence plusieurs zones problématiques qui ont fait l'objet d'une attention particulière en 2018 (cf. Illustration 43).

Illustration 43 : Colline des Rosiers à Saint-Étienne (42) - Localisation des principales zones problématiques affectant le site.

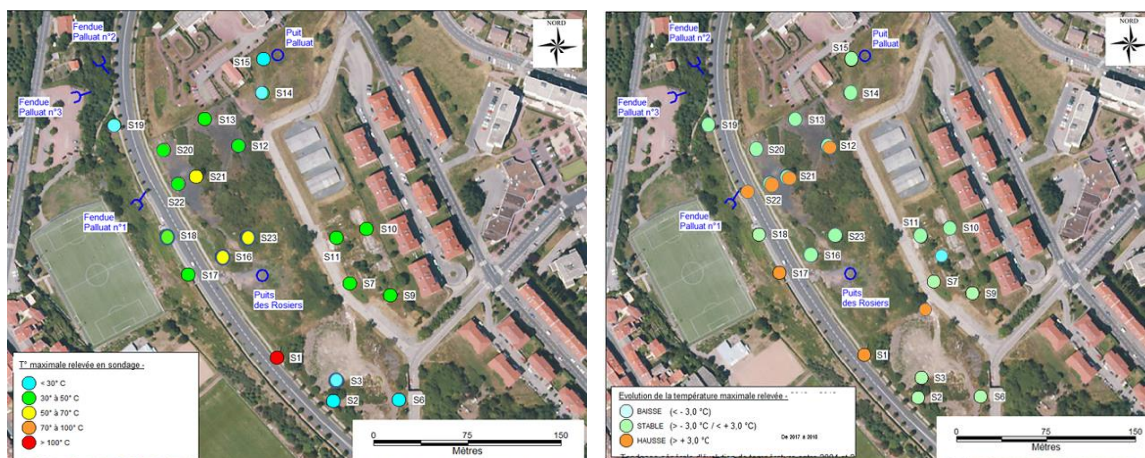
Les derniers profils de température effectués dans les sondages les 18 et 19 septembre 2018, ont mis en évidence une amélioration de la situation par rapport à celle observée en 2017 en matière d'évolution de l'échauffement (cf. Illustration 45).

Illustration 45 : Colline des Rosiers à Saint-Étienne (42) - Température maximale relevée en 2018 dans les sondages (à gauche), et écarts de températures entre 2017 et 2018 (à droite).

La tendance générale depuis 2004 est à la baisse des températures. Depuis cette date, celle de tous les ouvrages est en diminution. En moyenne, la diminution est de l'ordre de - 13,9 °C, avec une valeur maximale de - 45,4 °C dans le forage S1 et une minimale de - 2,1 °C dans le sondage S7.

En 2018 par rapport à 2017, hormis le sondage S1, cinq sondages sur les vingt suivis présentent une diminution de leur température maximale supérieure à 3 °C (- 5,4 °C en moyenne), pouvant atteindre - 11,7 °C au niveau du forage S22 situé dans la zone centrale. Pour le sondage S1, la température maximale de 238,6 °C enregistrée en 2018 (cf. Illustration 46), à 19 m de profondeur, est inférieure de 20,9 °C à celle de 2017 (la valeur maximale de l'historique à 284,4 °C ayant été observée en 2014).

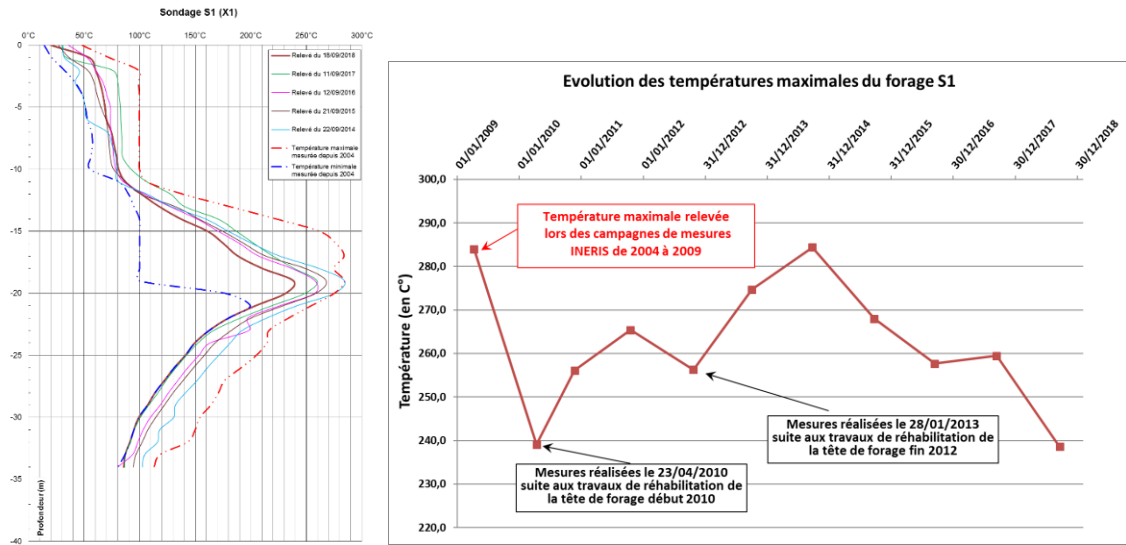
Illustration 46 : Colline des Rosiers à Saint-Étienne (42) - Profil thermique du sondage S1 (à gauche) et évolution de sa température maximale (« le plus chaud ») entre 2004 et 2018 (à droite).

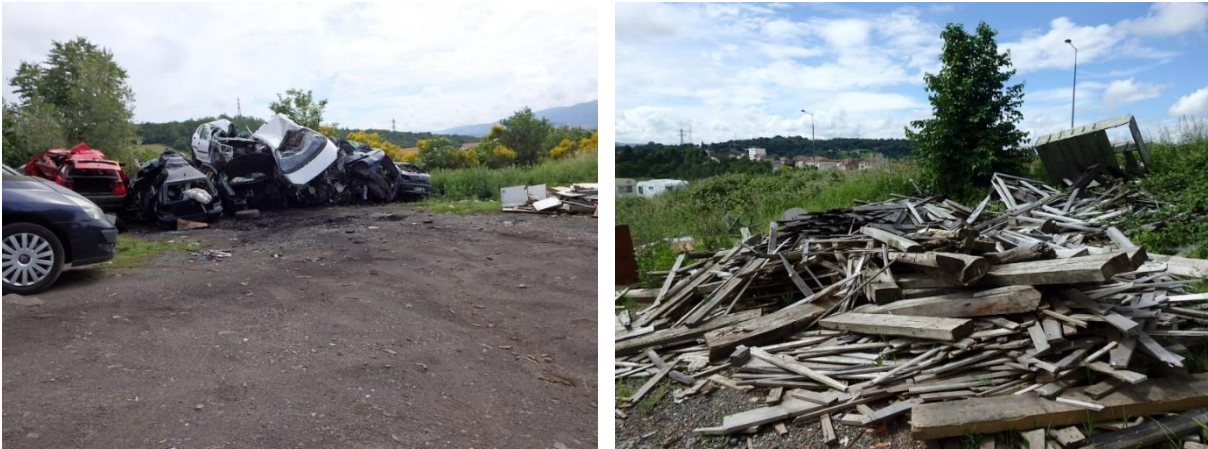
L'accès à plusieurs sondages (S12, S16, S21 et S23) s'est révélé de plus en plus problématique du fait de la présence de déchets et débris divers à leur emplacement ou sur le chemin permettant d'y accéder (cf. Illustration 48).

Illustration 48 : Colline des Rosiers à Saint-Étienne (42) - Carcasses de voiture rendant impossible l'accès au sondage S23 (à gauche) et tas de bois celui au sondage S16 (à droite).

Un contact avec le médiateur de la commune de Saint-Etienne a été pris pour essayer de résoudre ce problème.

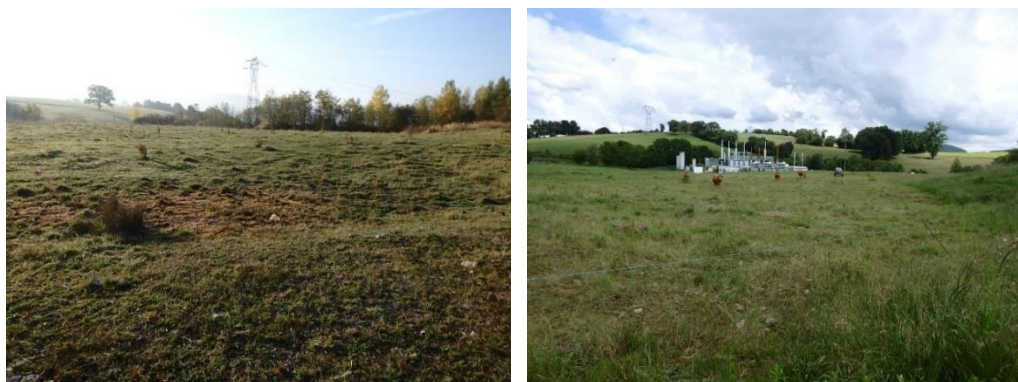
Le plateau sommital du dépôt entouré par une clôture avec un portail fermé à clé, ne montre pas d'évolution notable ni de signe particulier d'instabilité. Bien qu'aucune eau stagnante n'ait été observée, des zones de points bas sont nettement identifiables (cf. Illustration 50). La présence régulière de vaches (cf. Illustration 50) est attestée au niveau du plateau sommital alors que de par la nature des terrains constituant le dépôt, le pacage du bétail ne paraît pas souhaitable.

Illustration 50 : Dépôt de cendres de Côte Gravelle à Roche-la-Molière (42) - Point bas en partie sommitale montrant des signes d'accumulation d'eau (à droite) et pacage de vaches (à gauche).

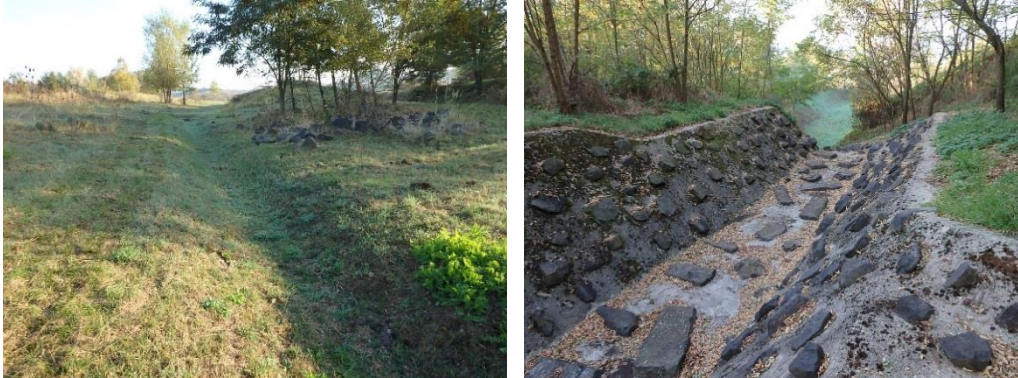
Les fossés d'évacuation des eaux pluviales en partie sommitale et les caniveaux sud-ouest et sud, ainsi que le bassin d'orage et le caniveau situé à l'aval de celui-ci qui avaient fait l'objet d'un curage et d'une restauration en 2017 fonctionnent correctement (cf. Illustration 51). L'ensemble du réseau hydraulique est en bon état.

Illustration 51 : Dépôt de Côte Gravelle à Roche-la-Molière (42) - Fossé d'évacuation des eaux pluviales en partie sommitale (à droite) et caniveau rejoignant le bassin d'orage (à gauche).

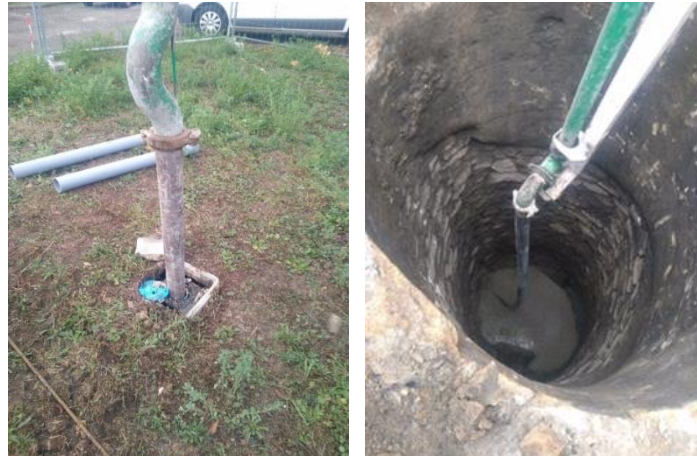
Dans son expertise, considérant l'absence de canalisation des réseaux publics et de travaux miniers peu profonds, GEODERIS a estimé que les désordres pouvaient être dus au coulissage des remblais du puits des Échelles et recommandait une mise en sécurité pérenne du site. Dans ce contexte, par sa saisine du 31 mars 2015, la DREAL a chargé le BRGM/DPSM, de faire procéder aux travaux afférents.

Illustration 56 : Fontis du Puits des Échelles à Rive-de-Gier (42) – Injection de béton pour combler les vides périphériques (à gauche) - confection du « bouchon autoportant » dans le puits (à droite).

Les travaux de mise en sécurité définitifs ont débuté en novembre 2017, et ont été achevés en janvier 2018, excepté l'engazonnement final qui a eu lieu à une période plus propice (printemps 2018). Le chantier s'est déroulé correctement mais, il a été perturbé par quelques complications notamment :

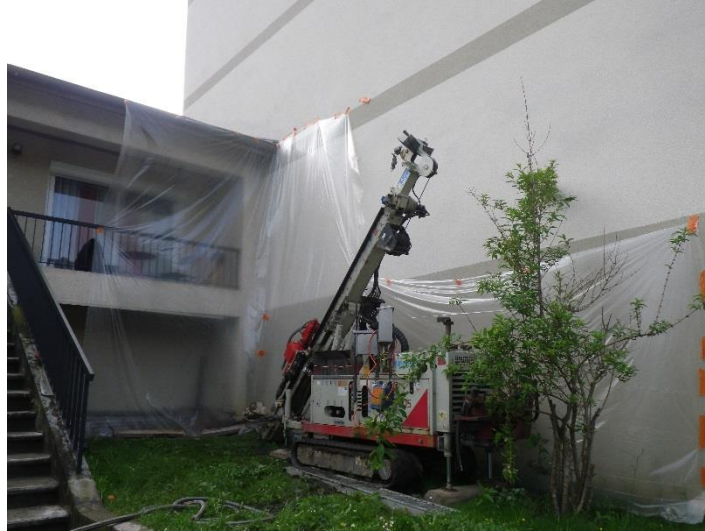
Après avoir rencontré la propriétaire de l'habitation et après qu'elle ait donné son accord pour des travaux de reconnaissance des cavités sous son bien, trois sondages ont été effectués début 2018 (cf. Illustration 58). Malheureusement, un seul d'entre eux ayant recoupé les vides, l'inspection caméra pratiquée dans cet ouvrage ne donne qu'une vue partielle de la cavité et non la totalité des vides à combler, d'où une incertitude sur les volumes à traiter.

Illustration 58 : Mise en sécurité d'une habitation à Villars (42) – Atelier de sondage lors des travaux de reconnaissance des vides souterrains.

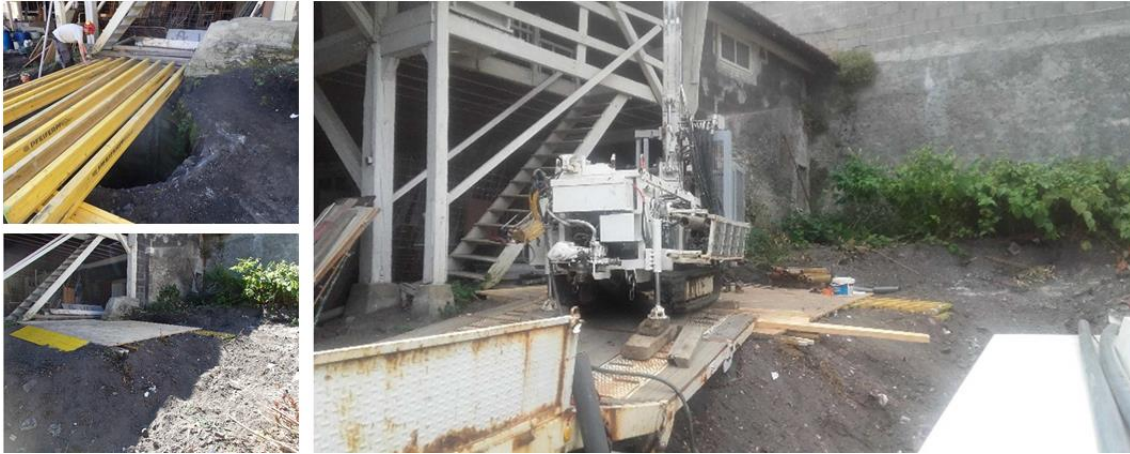
Ce diagnostic géotechnique préalable a été réalisé en août 2018. Afin de permettre l'identification des remblais comblant l'ancien puits de mine, un platelage provisoire a dû être confectionné au-dessus de la cavité (cf. Illustration 60), pour permettre à la sondeuse de forer dans l'ouvrage. Il a comporté d'une part, à partir de la proximité du puits, un sondage carotté de 18,1 m de profondeur, incliné de manière pour repérer la structure des remblais à l'intérieur de l'ouvrage et d'autre part, un sondage pressiométrique de 15,0 m de profondeur pour reconnaître la qualité du sous-sol à la périphérie de l'ouvrage.

Illustration 60 : Mise en sécurité de la tête du puits Moïse à Rive-de-Gier (42) - Confection d'un platelage au-dessus de l'ancien puits de mine (à gauche haut et bas) pour amener la sondeuse au droit du puits (à droite).

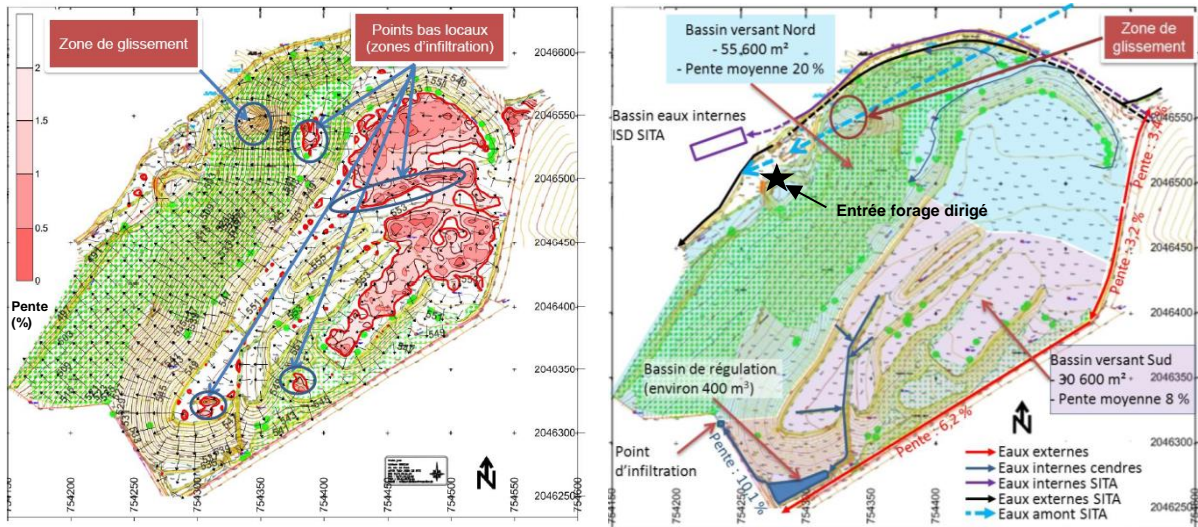
Illustration 61 : Dépôt de cendres de Côte Gravelle – répartition des directions de pente et des points bas (à gauche) et aménagements hydrauliques existants (à droite).

- des travaux de terrassements afin de reprendre les points bas identifiés (cf. Illustration 61) ;
- des travaux de terrassements et de couverture de matériaux terreux et ensemencés au niveau de la plateforme intermédiaire située au niveau du flanc nord du site afin de limiter toute infiltration et érosion ;

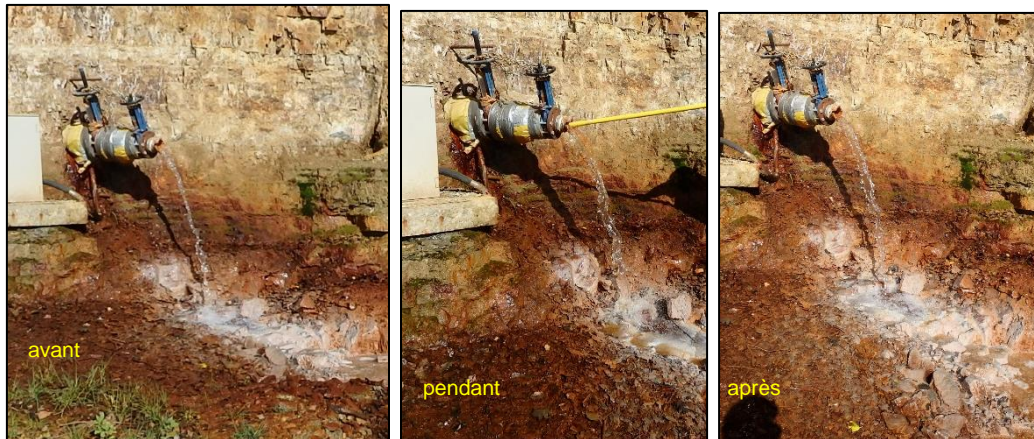
En avril, il a été constaté que la vanne n'avait été ouverte que partiellement lors de la visite de mars. L'augmentation de pression était due à un colmatage naissant en sortie de vanne qui a été éliminé par un nettoyage manuel (cf. Illustration 64). Suite à cette visite, la pression s'est stabilisée autour de 0,19 bar comme précédemment.

Illustration 64 : Galerie G8 à Soyons (07) - Décolmatage de la vanne du forage de décharge lors de la visite d'avril 2018.

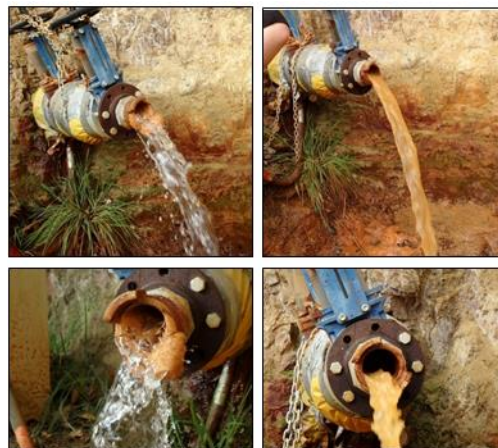
À la mi-octobre, la pression est rapidement remontée jusqu'à 0,12 bar puis elle a atteint progressivement 0,13 bar, à la mi-novembre où un décolmatage par « chasse » a été effectué. Ainsi, la vanne a été fermée pour mettre en pression le forage horizontal puis elle a été ré-ouverte pour que l'eau « chasse » les éventuels dépôts de boue qui pouvaient obstruer l'ouvrage (cf. Illustration 65). L'efficacité de cette intervention a été constatée avec une chute de pression rapide (de 0,13 bar à 0,11 bar). En fin d'année, la pression s'est stabilisée autour de 0,11-0,12 bar.

Illustration 65 : Galerie G8 à Soyons (07) - Décolmatage du forage de décharge en novembre 2018 par « chasse » avant (à gauche) et après (à droite).

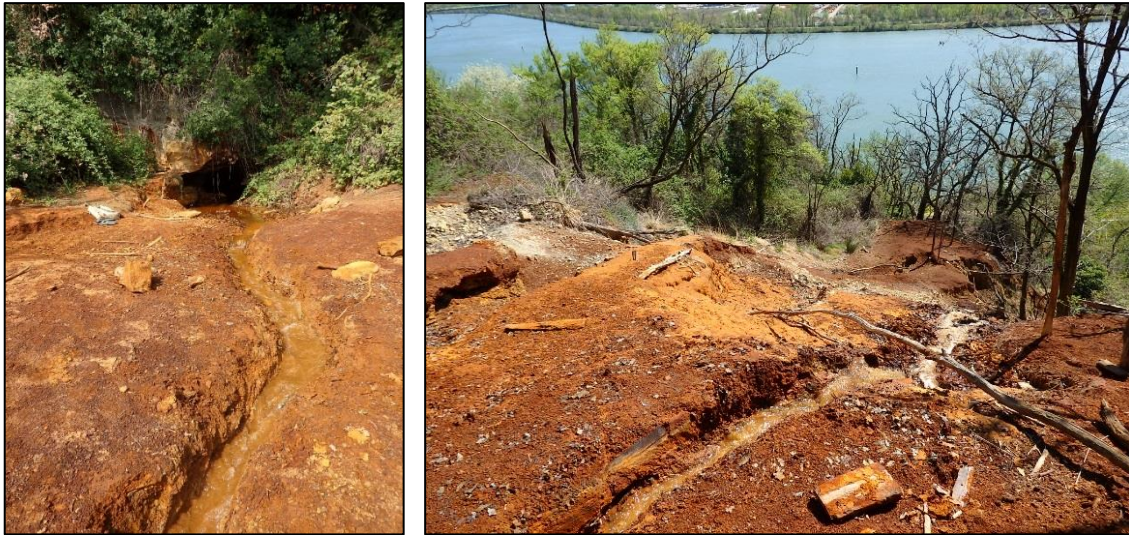
L'acidité des eaux minières empêche la végétation de se développer en aval de la sortie de la galerie (cf. Illustration 66). Par contre, l'accès à la galerie par l'amont est de plus en plus difficile de par le développement de la végétation (ronces). Le bassin de décantation se colmate toujours naturellement avec les feuilles tombées des arbres situés en surplomb de l'entrée de la galerie. Un nettoyage manuel a été réalisé à chaque visite.

Illustration 66 : Galerie G10 à Soyons - Vue de l'aval immédiat de la galerie G10 après nettoyage manuel du fossé d'évacuation des eaux minières.
