Compte rendu d'activités DPSM

Année 2018

Région Auvergne-Rhône-Alpes

BRGM/RP-68919-FR

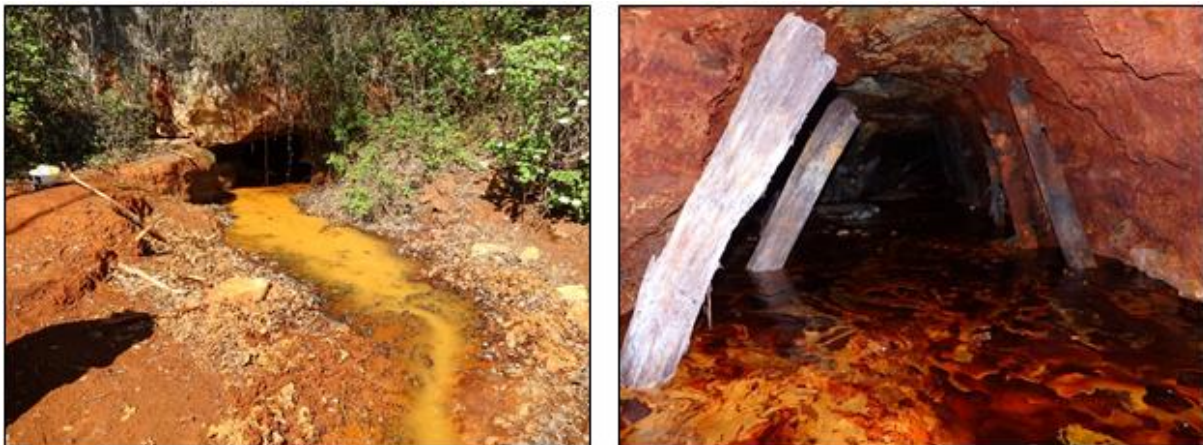
En avril 2018, l'intérieur de la galerie G10 a été inspecté sur une cinquantaine de mètres (teneur en oxygène insuffisante au-delà, interdisant toute progression). Aucune anomalie notable n'a été observée. Les parois sont apparues saines sur tout le trajet inspecté (cf. Illustration 67).

Illustration 67 : Galerie G10 à Soyons - Vue de la galerie G10 en 2018, entrée (à gauche) et intérieur (à droite).

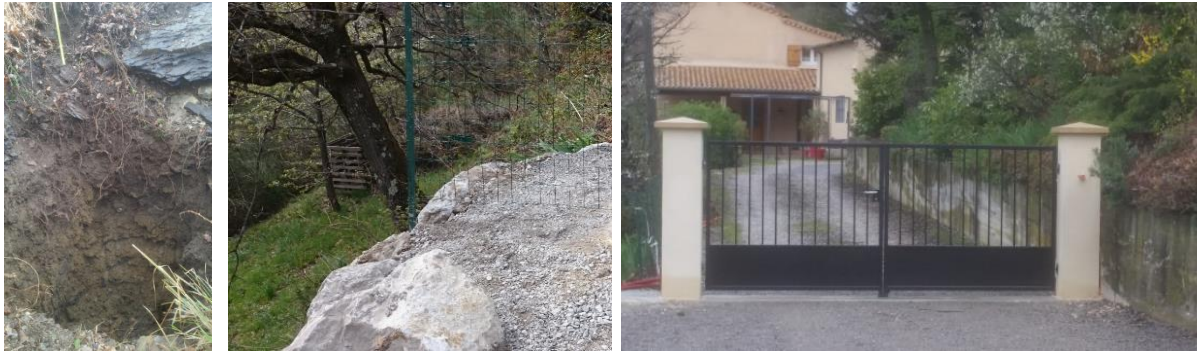
Les travaux se sont déroulés sans problème particulier, à l'exception des fréquentes pertes de temps dues aux attermoissements de la propriétaire sur le remplacement de l'automatisme du portail et de l'interphone, et par le manque de réactivité du prestataire. Lors du traitement du fontis, malgré l'ampleur du cratère, aucune cavité importante n'a été découverte.

Illustration 69 : Travaux de mise en sécurité d'un fontis et réfection d'un portail à Veyras (07) – Nettoyage du fontis (à gauche) enrochement de la butte (au centre) et nouveau portail (à droite).

Les travaux qui se sont déroulés de mars à mai 2018, ont consisté à dégager, dans un premier temps le cratère du fontis (cf. Illustration 69), puis, dans un second temps, à combler les vides avec un matériau grossier drainant et ne nécessitant pas un compactage important. Le remblaiement s'est poursuivi avec du tout-venant et a été achevé par un enrochement de blocs calcaires (cf. Illustration 69). Une fois le fontis stabilisé, les travaux de remise en état du portail ont consisté à démonter le portail et son automatisme (vérins, et interphone) et à démolir les deux piliers et le seuil maçonné. Les piliers ont été reconstruits, par la suite, à l'identique ainsi que le seuil. Un portail neuf sans automatisme a été installé (cf. Illustration 69).

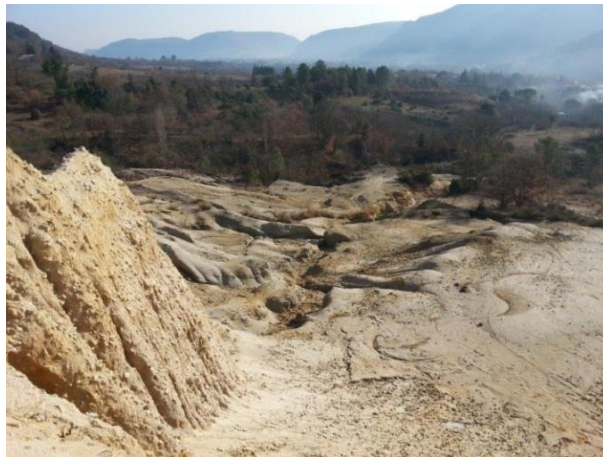
Sur le secteur de la concession de Chaliac, d'anciens dépôts de résidus de traitement de minerai de plomb et de zinc, dont le terril du Pansier (cf. Illustration 70), sont à l'origine d'une dégradation de la qualité environnementale du Lagau, petit cours d'eau affluent de l'Ouvèze. Ces dépôts nécessitent désormais la mise en place de solutions de remédiation qui passeront par l'établissement d'un plan de gestion qui examinera plusieurs méthodes de traitement et les hiérarchisera en matière d'efficacité et de légitimité.

Illustration 70 : Terril du Pansier à Flaviac (07) - Vue du dépôt de Pansier vers le sud et Chaliac.

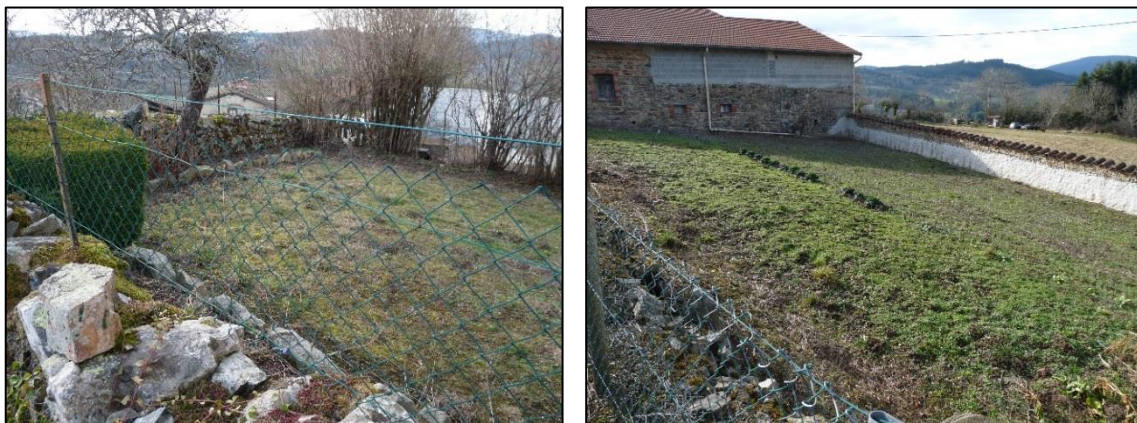
Le site du Poyet comprend d'une part, une maison d'habitation principale avec des jardins potager et ornemental et d'autre part, le dépôt des matériaux de creusement de la galerie Saint Antoine de la mine susmentionnée. Les polluants issus de ce dépôt peuvent être transférés vers les résidences par envol, par ravinement et par infiltration des eaux ruissellement, les eaux souterraines étant drainées au niveau du potager.

Illustration 75 : Maison sur dépôt du secteur minier de Saint-Martin -la-Sauveté (42) – Site du Poyet vue du jardin ornemental (à gauche) et du potager (à droite).

Les travaux prévus pour l'habitation vont concerner la réhabilitation du potager et du jardin ornemental (cf. Illustration 75). Au niveau du dépôt, ils consisteront à remodeler sa surface pour éviter l'infiltration des eaux, à le végétaliser pour éviter le ravinement des matériaux et à gérer les eaux de surface pour pérenniser les travaux réalisés.

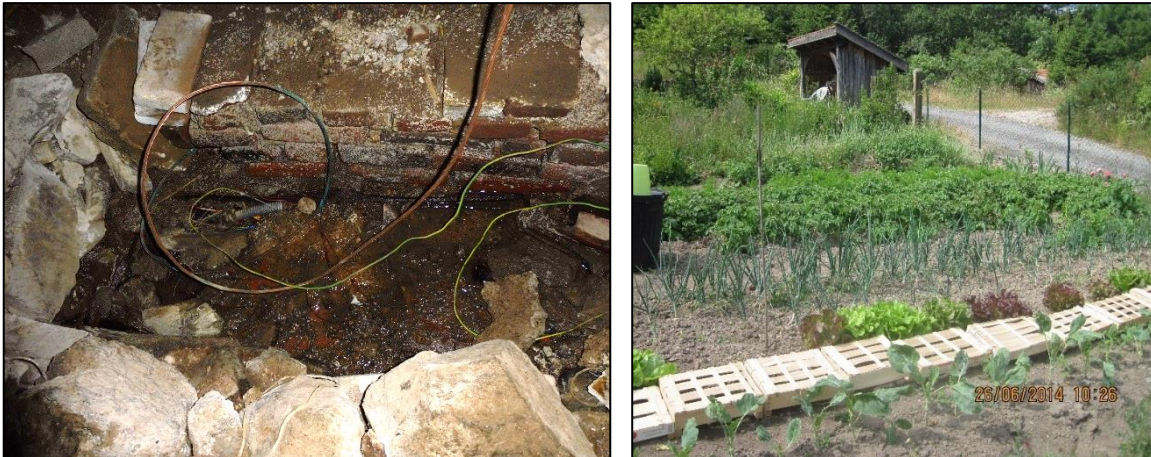
grange, un garage, un petit atelier et un hangar) et d'autre part, le dépôt des matériaux de creusement de la galerie Saint-Étienne de la mine susmentionnée. Les polluants issus de ce dépôt peuvent être transférés vers les résidences par envol et par ravinement et infiltration-écoulement

Illustration 76 : Maison sur dépôt du secteur minier de Saint-Martin-la-Sauveté (42) – Site du Taillis vue d'une des caves avec écoulement pérenne (à gauche) et du potager (à droite).

Les travaux prévus pour cette habitation vont concerner la réhabilitation des caves, du potager et des abords et des bâtiments connexes (cf. Illustration 76). Au niveau du dépôt, ils seront menés à l'identique du site du Poyet.

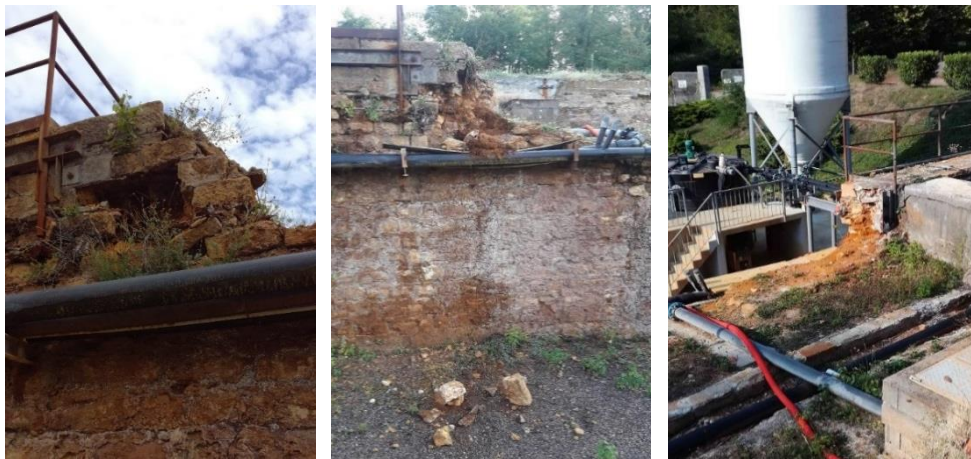
Lors d'un épisode pluvieux important, le 23 août, la partie supérieure du mur situé entre la station et la zone de traitement manuelle s'est éboulée (cf. Illustration 79). Un système de planches posées sur les supports a permis de protéger temporairement la tuyauterie de la chute de pierres et ainsi d'éviter toute dommage (cf. Illustration 79).

*Illustration 79 : Station de traitement des eaux minières de Chessy-les-Mines (69)
Muret avant (à gauche), après éboulement (au centre) et après travaux de sécurisation (à droite).*

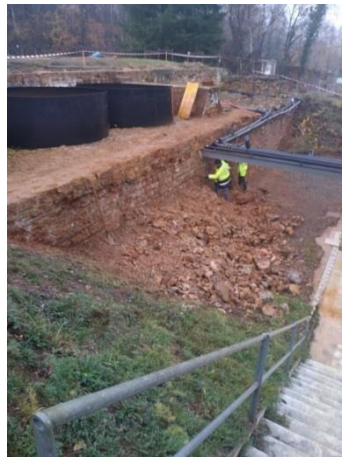
*Illustration 80 : Station de traitement des eaux minières de Chessy-les-Mines (69)
- Partie supérieure du mur démolie.*

La démolition de la partie du mur menaçant de s'effondrer (environ 1 m³) a été réalisée le 29 août (cf. Illustration 80). Suite à ces travaux et après remplacement des canalisations, il est prévu, en 2019, de procéder à l'installation de garde-corps et à la création d'un escalier.

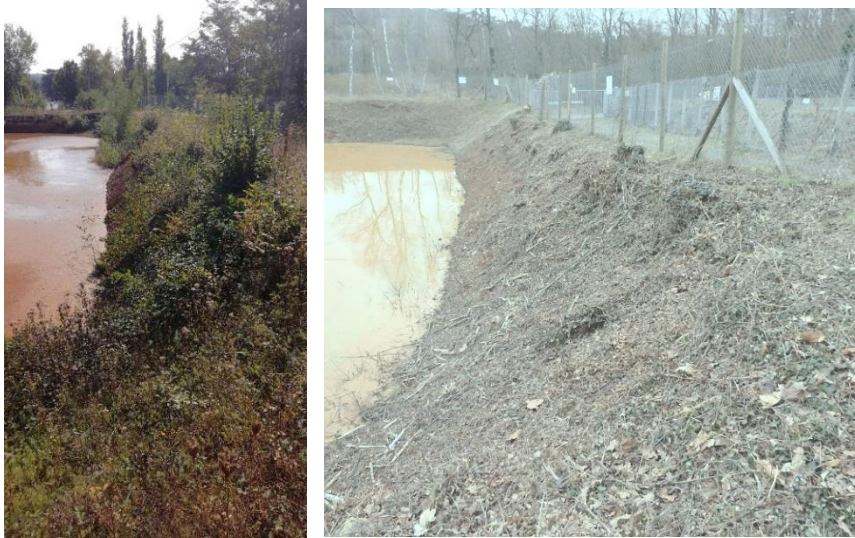
Les berges des bassins de filtration ont vu se développer une importante végétation (acacias notamment) dont le système racinaire risquait à terme d'endommager la structure des berges et de perturber le bon écoulement des eaux à l'intérieur des bassins. Malgré la forte déclivité des berges, un débroussaillage intégral de celles-ci a pu être réalisé (cf. Illustration 81).

*Illustration 81 : Station de traitement des eaux minières de Chessy-les-Mines (69)
Berge du Bassin de filtration n° 1 avant (à gauche) et après débroussaillage (à droite).*

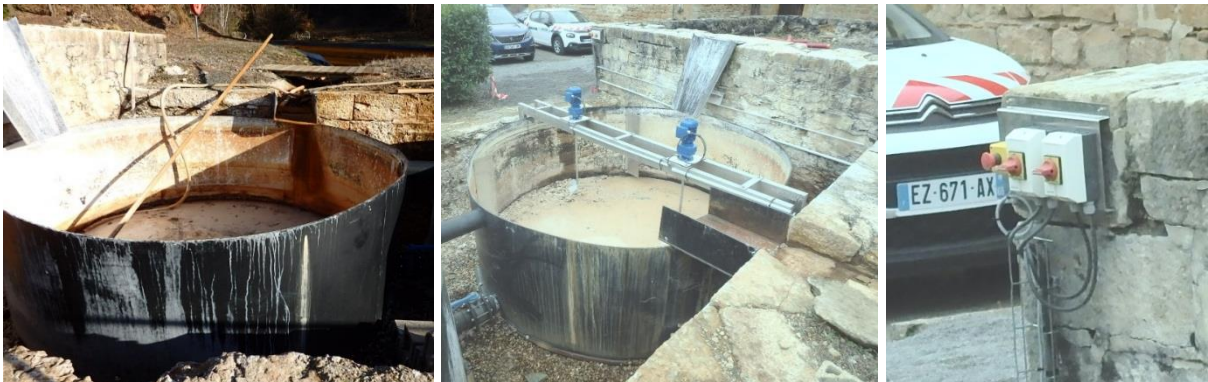
*Illustration 82 : Station de traitement des eaux minières de Chessy-les-Mines (69)
- Cuve de traitement « de secours » avec l'agitateur manuel (à gauche) et agitateurs automatiques (au centre et à droite).*

Afin de sécuriser le traitement « de secours » mis en œuvre lors d'arrêts importants de la station de traitement, deux agitateurs automatiques ont été installés au niveau de la première cuve sur les quatre existantes (cf. Illustration 82).

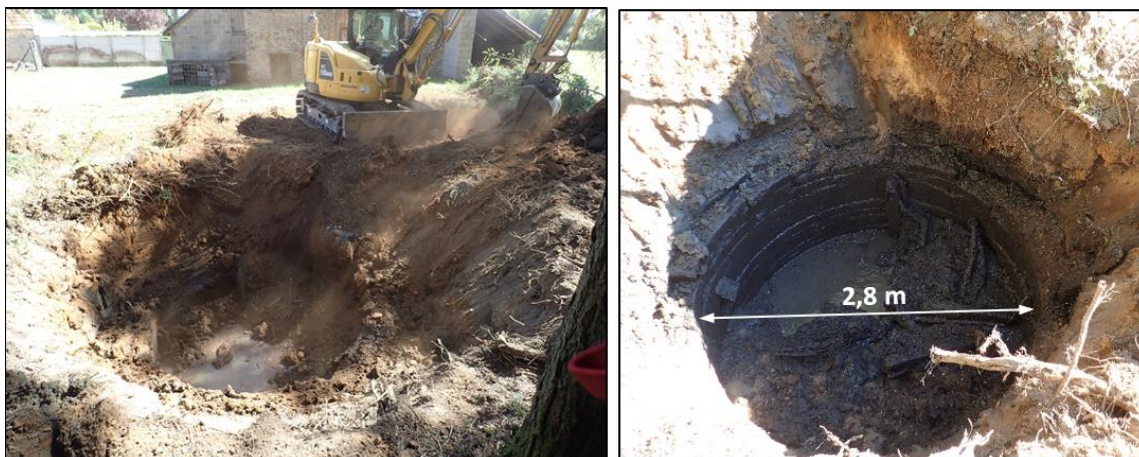
Illustration 93 : Puits Saint-Charles, excavation de la tête du puits.

La méthode de sécurisation des deux têtes de puits a consisté à réaliser un bouchon de surface composé de blocs d'enrochement noyés dans du béton, qui vient s'appuyer sur les remblais en place.

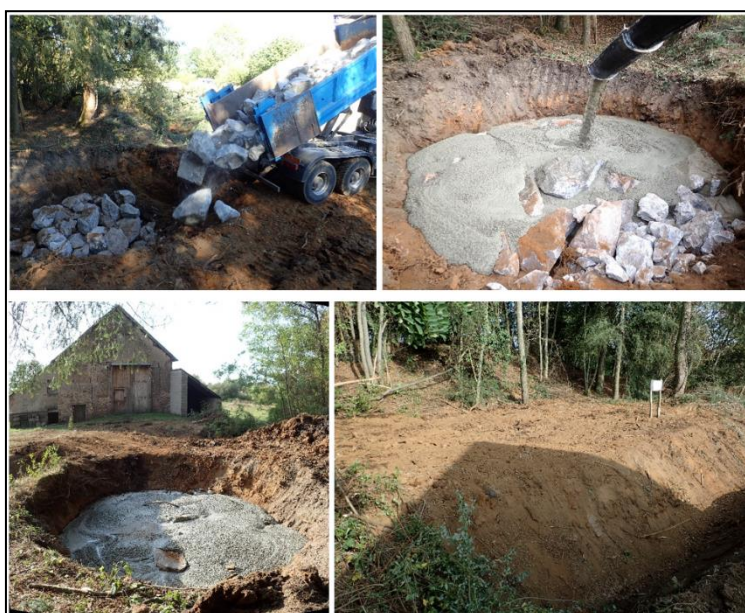
Illustration 94 : Puits Saint-Charles, bouchon de surface.

20 m³ de béton et 36 tonnes de blocs d'enrochement ont été nécessaires pour réaliser ces travaux de mise en sécurité.

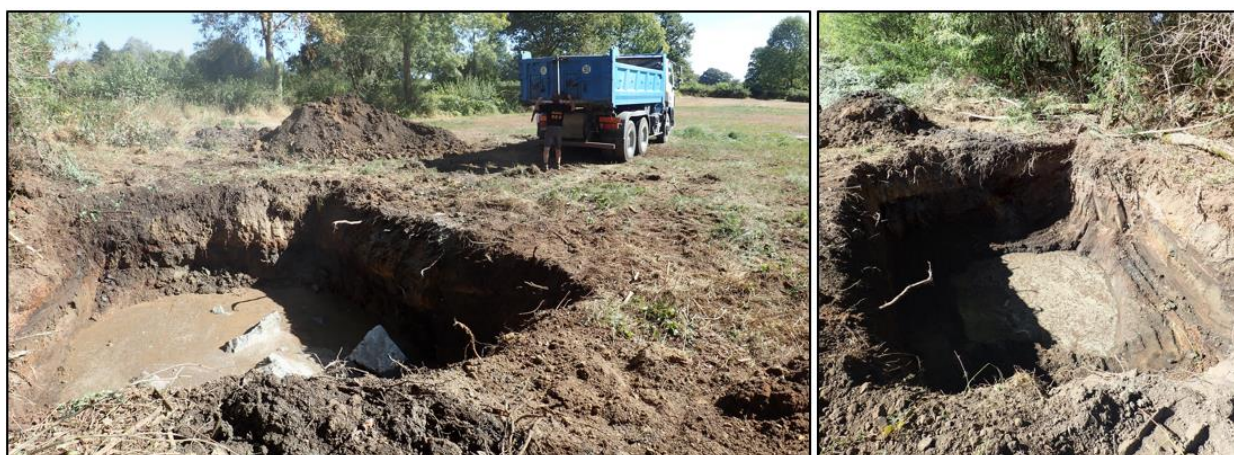
Illustration 95 : Puits du Grand-Manège, excavation de la tête du puits.

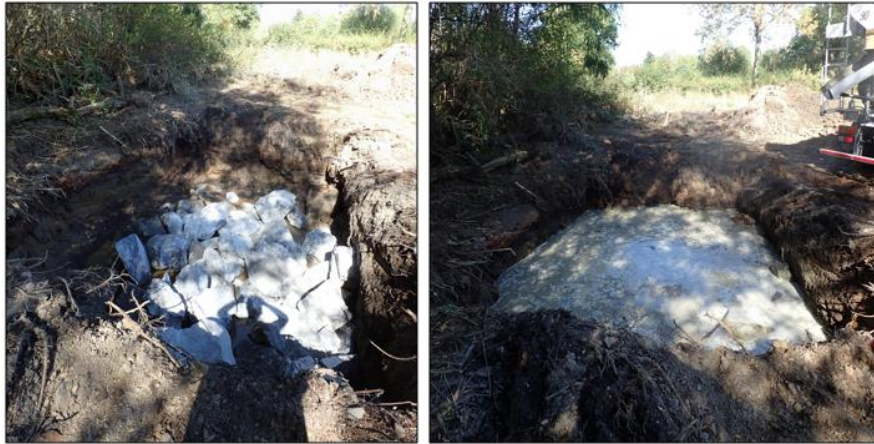
Illustration 96 : Puits du Grand-Manège, bouchon de surface.

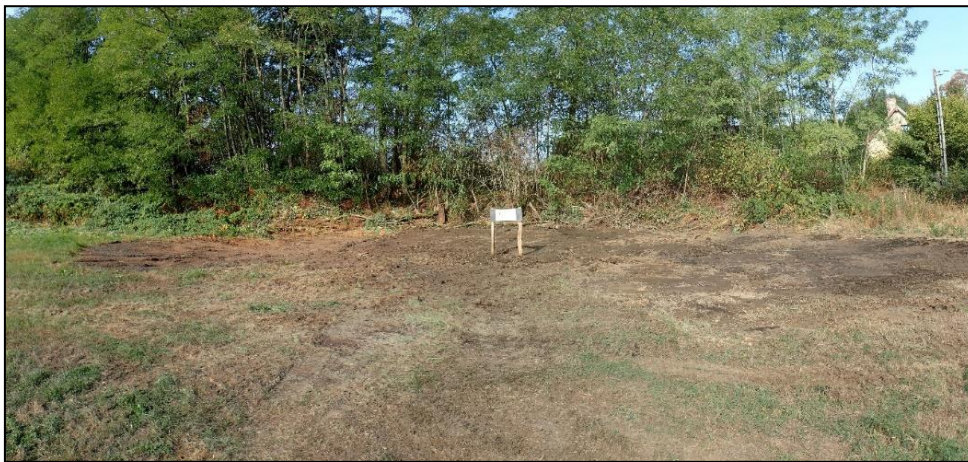
Illustration 97 : Puits du Grand-Manège, remise en état du site.

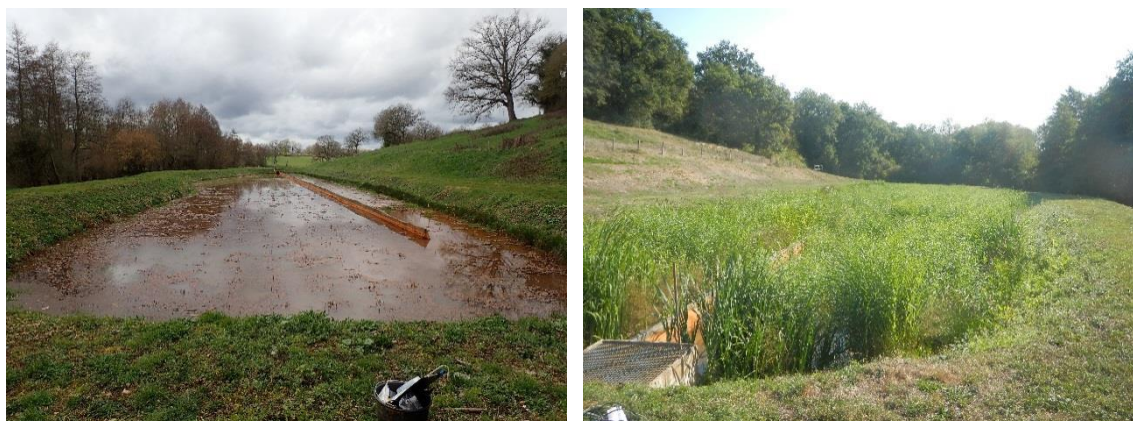
Suite aux travaux de 2017 (curage de la lagune 1), les visites de 2018 ont également permis de contrôler la reprise des roseaux.

Illustration 106 : Buxières - Reprise des roseaux la lagune 1 (mars 2018, photo de gauche, septembre 2018, photo de droite).

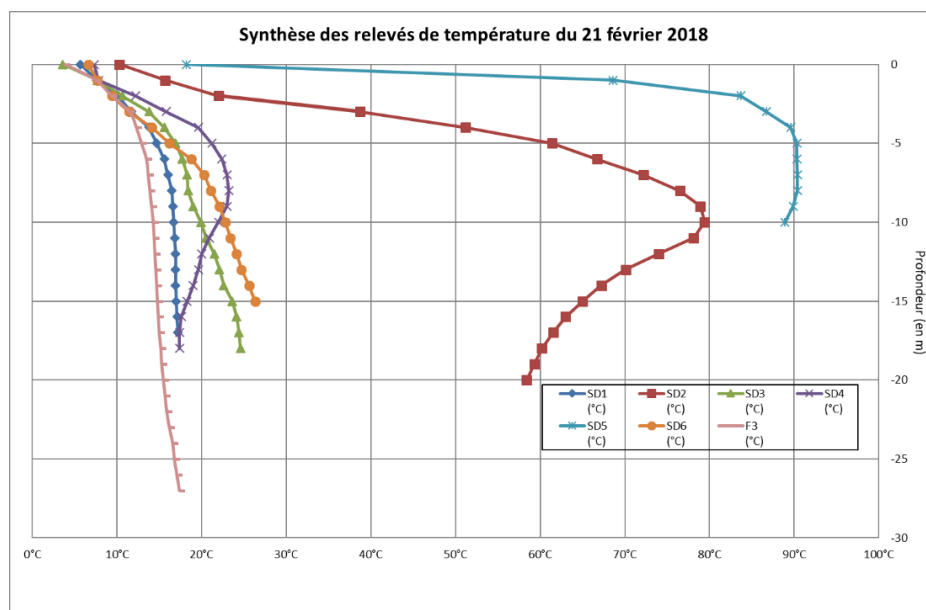
Illustration 107 : Buxières - Terril Saint-Martin - Synthèse des relevés de température dans les forages en 2018.

Les profils et les température des forages SD1, SD2, SD3, SD4 SD5, SD6 et F3 en 2018 sont très semblables à ceux des années précédentes. Il n'a pas été possible de descendre en 2018 la sonde thermocouple au-delà de 2 m dans le sondage P2 (sonde bloquée).

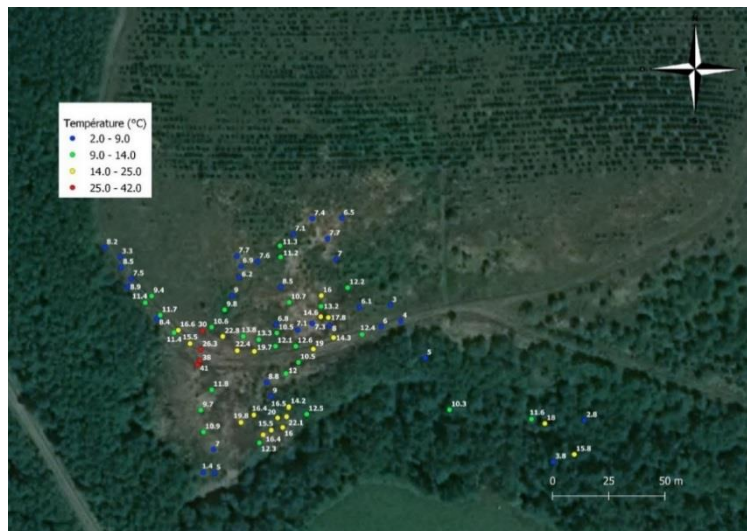
Le relevé des températures de surface de l'ensemble des secteurs parcourus est représenté en Illustration 109. D'une manière générale les températures au sol sont conformes aux températures relevées en 2017. Pour la zone 1, la superficie n'a pas évolué depuis 2016. Une température ponctuelle de 41 °C est relevée à proximité de P1. Pour les zones 2 et 3, la superficie n'a pas évolué depuis les trois dernières années.

Illustration 109 : Buxières Terril Saint-Martin - Températures au sol avec la sonde thermocouple de pénétration.

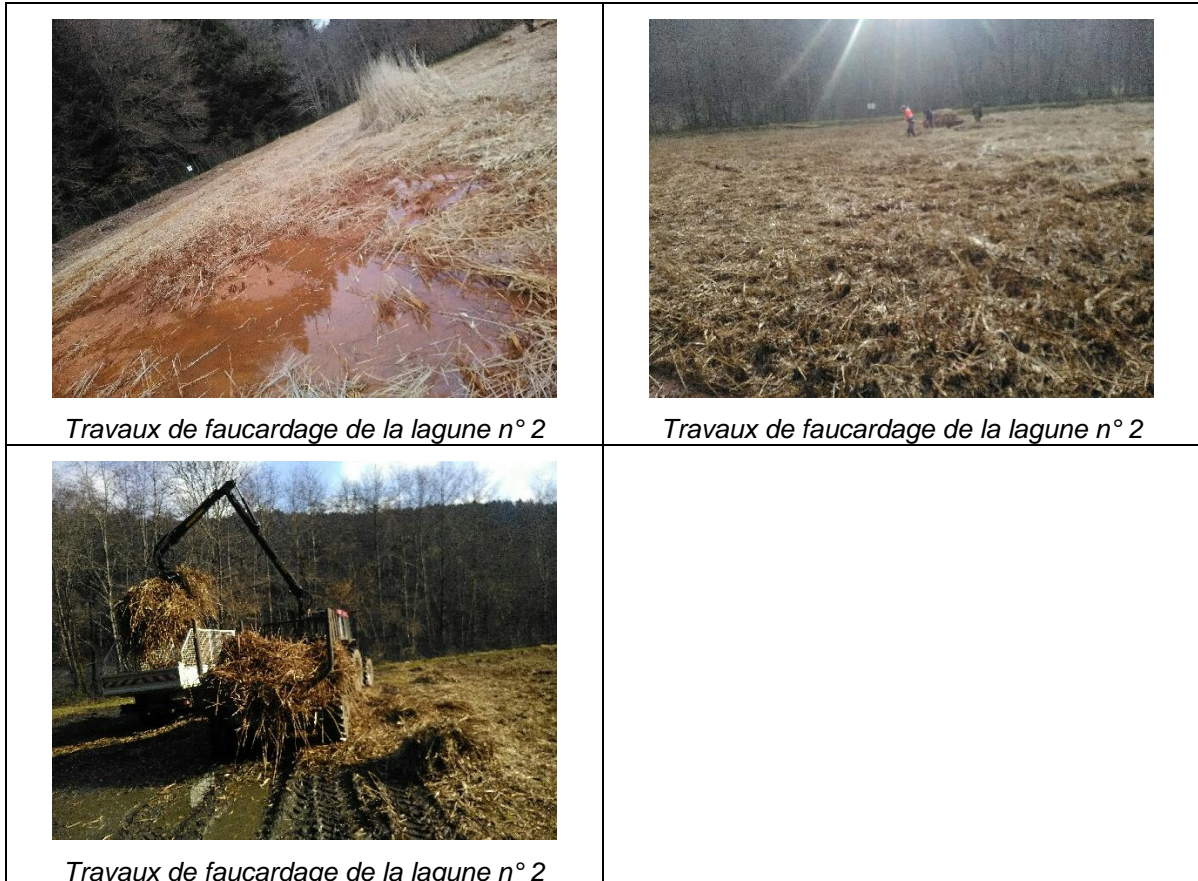
Faucardage de la lagune n° 2 : cette phase de travaux a été réalisée en mars 2018. L'ensemble de la lagune a été faucardée et les roseaux ont été évacués en filière de traitement agréée.

Illustration 122 : Messeix - Faucardage de la lagune n° 2 en mars 2018.

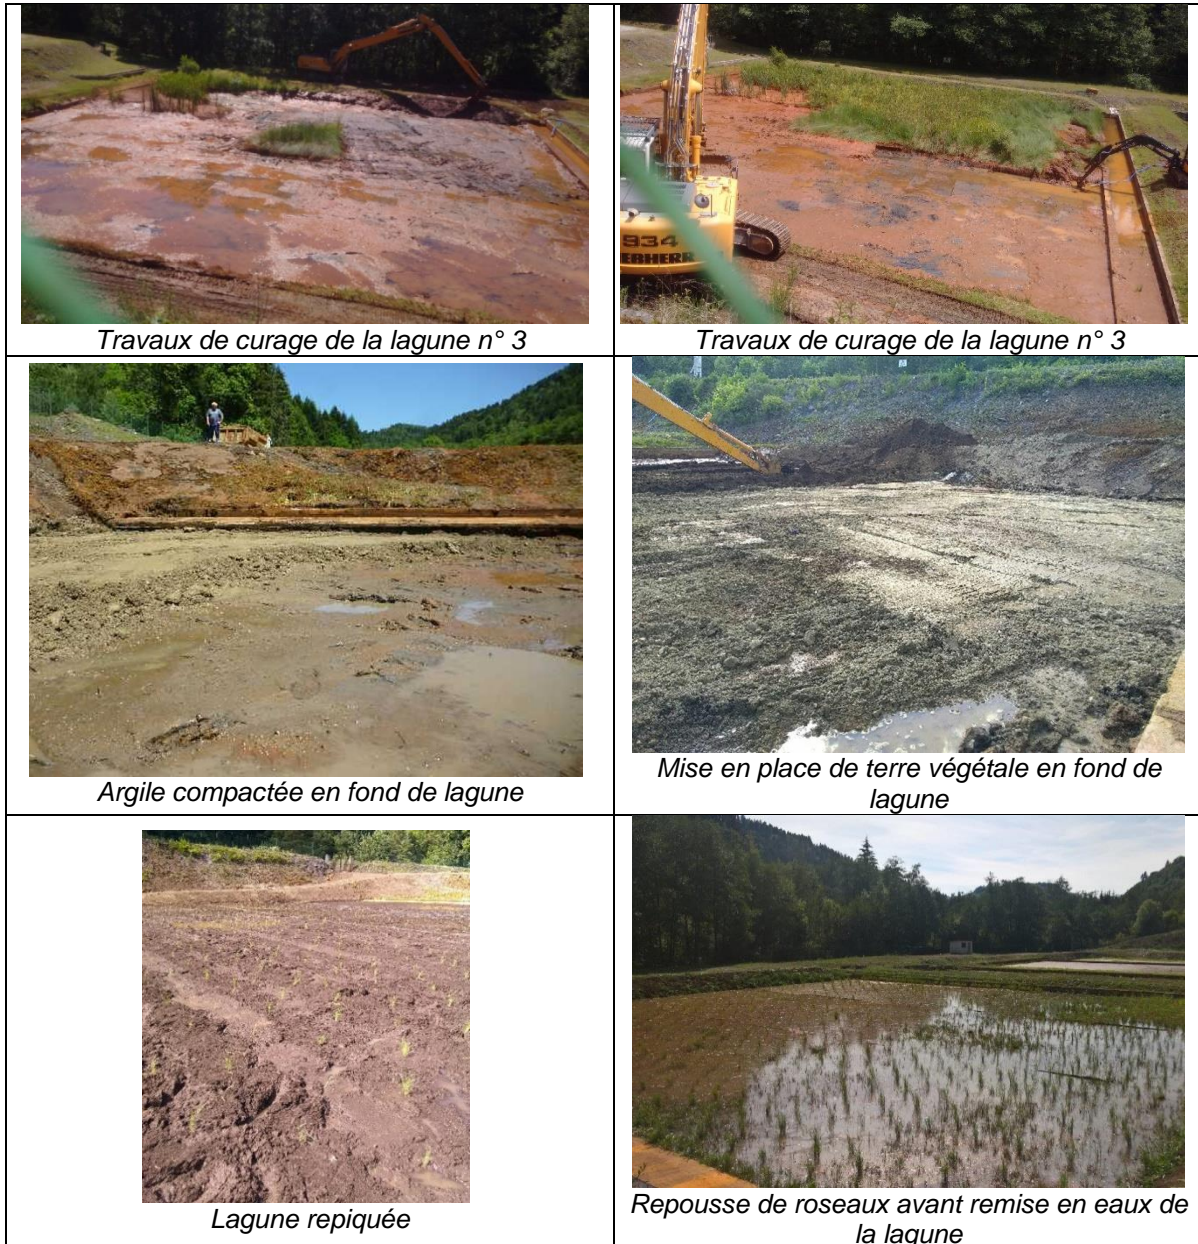
Curage et repiquage de la lagune n° 3 : Cette phase de travaux a été réalisée en juin 2018. L'ensemble de la lagune a été curée et les boues ont été stockées sur l'aire aménagée à cet effet. Une couche de 10 cm d'argile compactée a été mise en place au fond de la lagune surmontée d'une couche de 25 cm de terre végétale. Le fond de la lagune a été réglé de façon à assurer un écoulement gravitaire des eaux depuis l'entrée jusqu'à la sortie de la lagune. Des roseaux ont été repiqués.

Illustration 123 : Messeix - Travaux de curage et repiquage de la lagune n° 3.

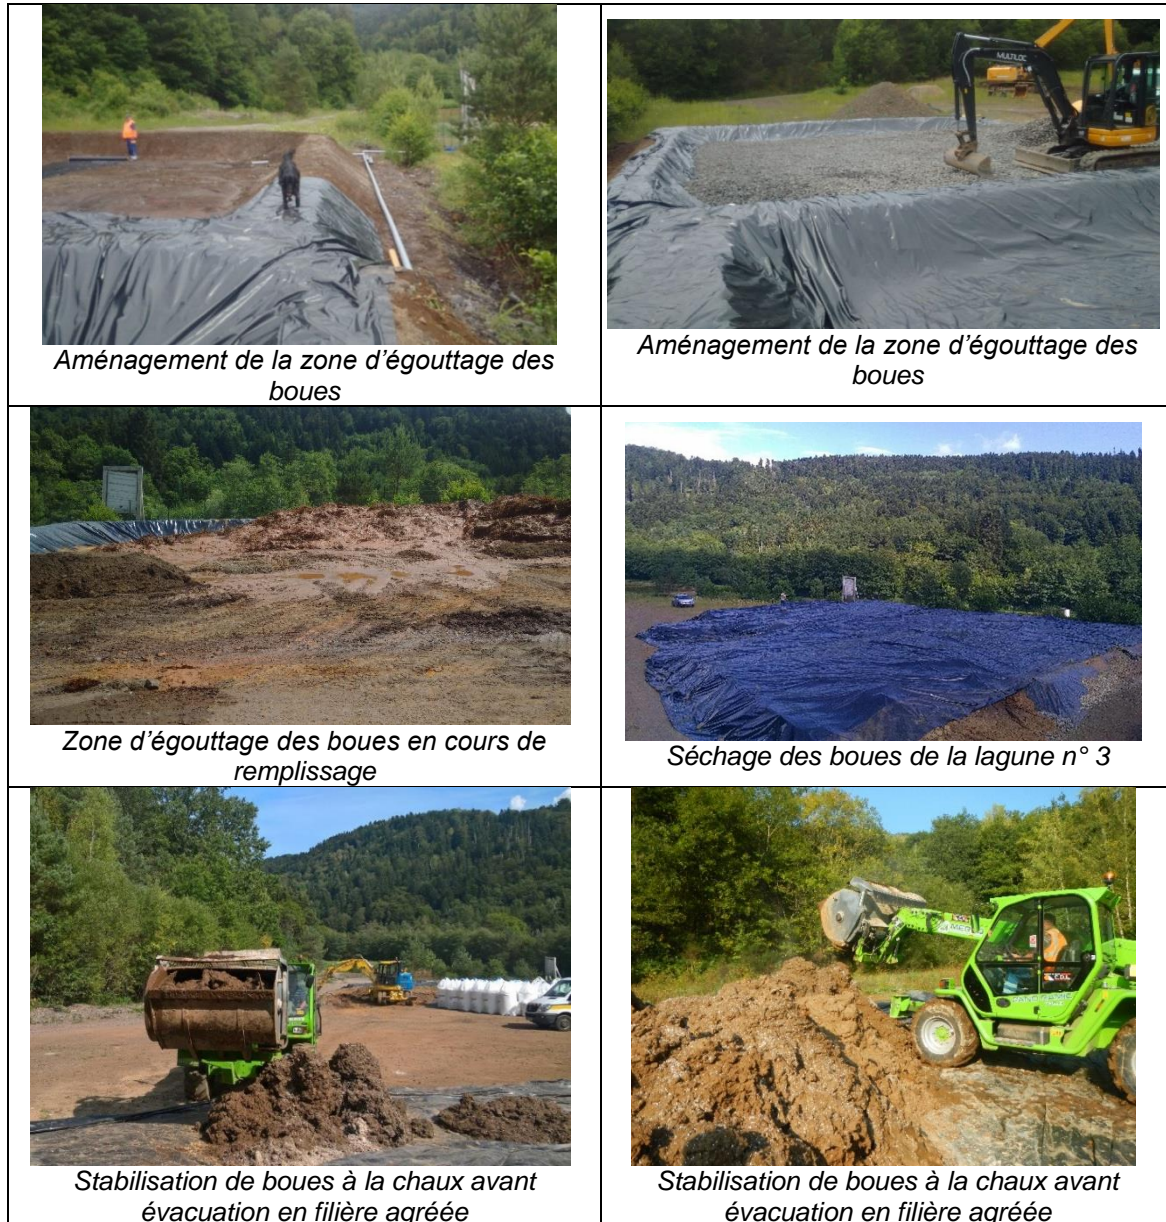
De juillet à octobre, les boues curées ont été stockées sur le site afin d'obtenir un taux de dessiccation satisfaisant. Elles ont été recouvertes d'une bâche afin d'essayer d'éradiquer la Crassule de Helms présente. Les eaux d'égouttage étaient redirigées vers la station de traitement. En octobre-novembre, elles ont été stabilisée à la chaux puis évacuées dans une filière d'évacuation appropriée, suite aux essais de stabilisation à la chaux réalisés en laboratoires et aux analyses réalisées sur site après stabilisation. Par ailleurs, la stabilisation à la chaux étant exothermique, elle présente également un intérêt pour limiter la dissémination de la crassule de Helms.

Illustration 124 : Messeix – Gestion des boues issues des curages.

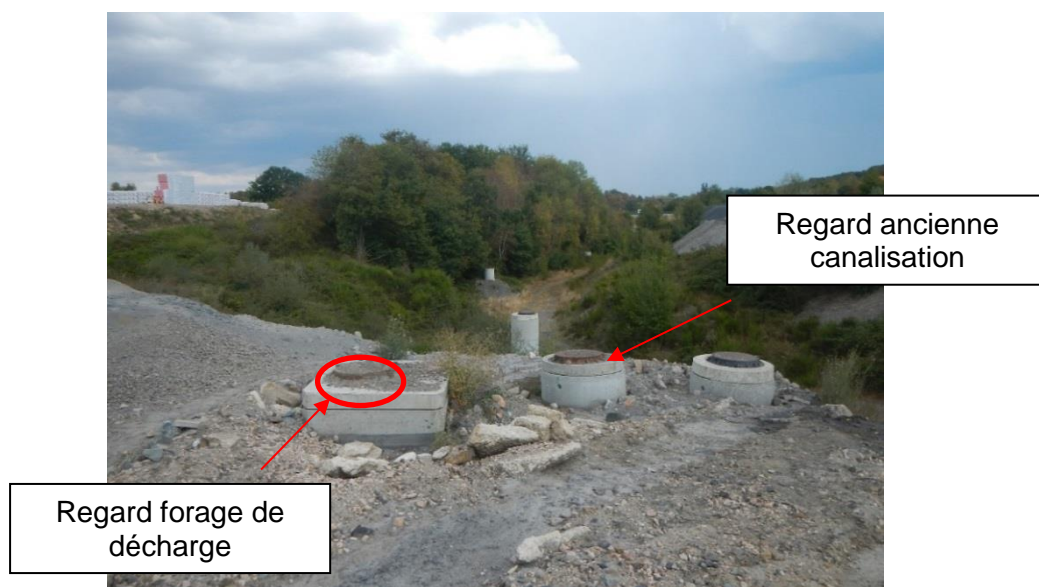
Les campagnes de surveillance de l'année 2018 ont été réalisées les 15 mars et 18 septembre. En 2018, le regard du forage de décharge est pratiquement dans sa configuration finale (cf. Illustration 130). Le remblai atteint la hauteur des rehausses des regards de la canalisation.

Illustration 130 : Saint-Éloy - Vue du forage de décharge et du regard de la canalisation sur l'usine Rockwool en 2018.

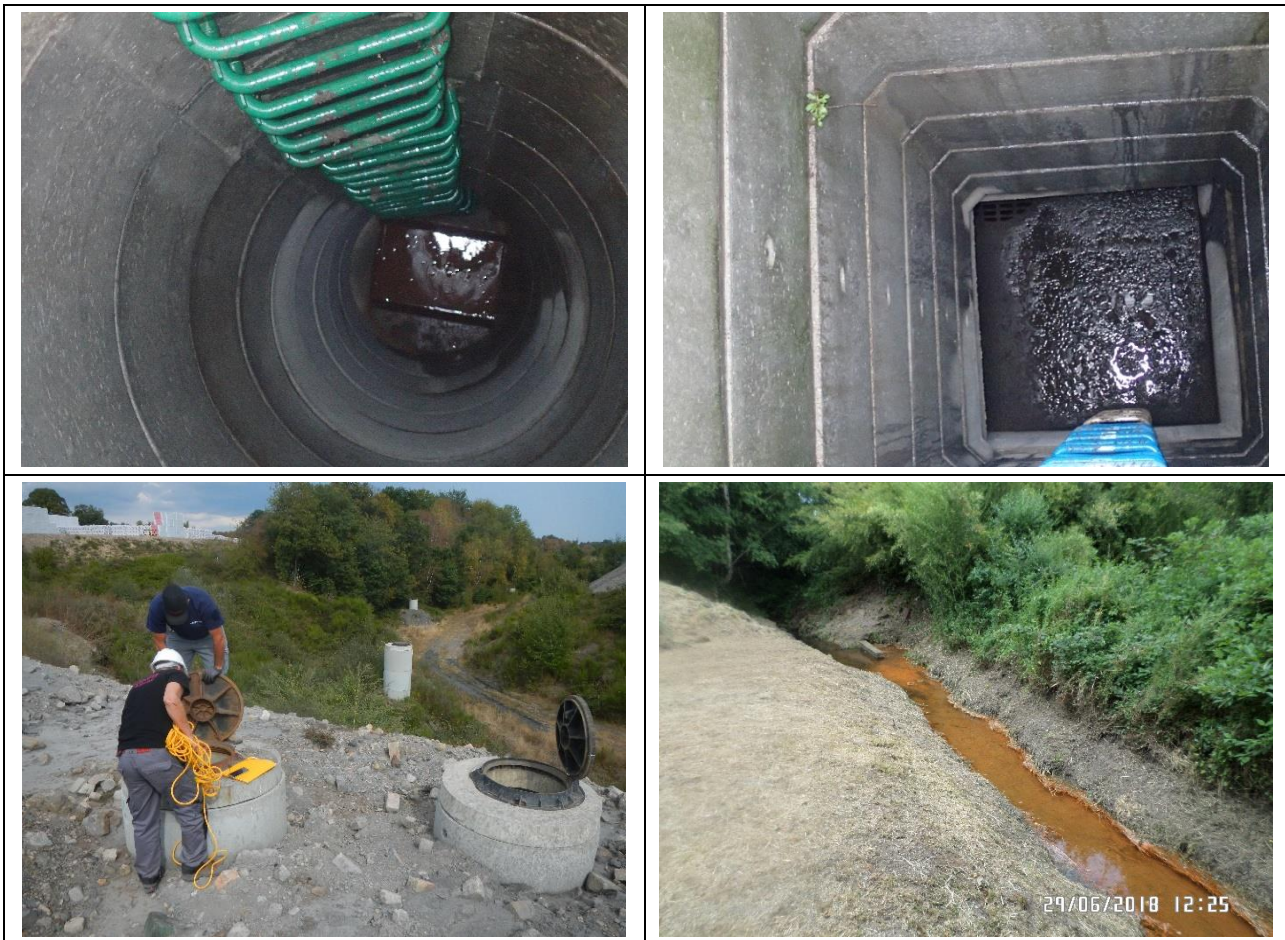
Le bon écoulement des eaux a été vérifié lors des deux visites semestrielles dans les deux regards (forage de décharge et ancienne canalisation).

Illustration 131 : Saint-Éloy – Vue de l'écoulement des eaux dans les regards du forage de décharge et de la canalisation de la Vernade et à la sortie de la canalisation (2018).

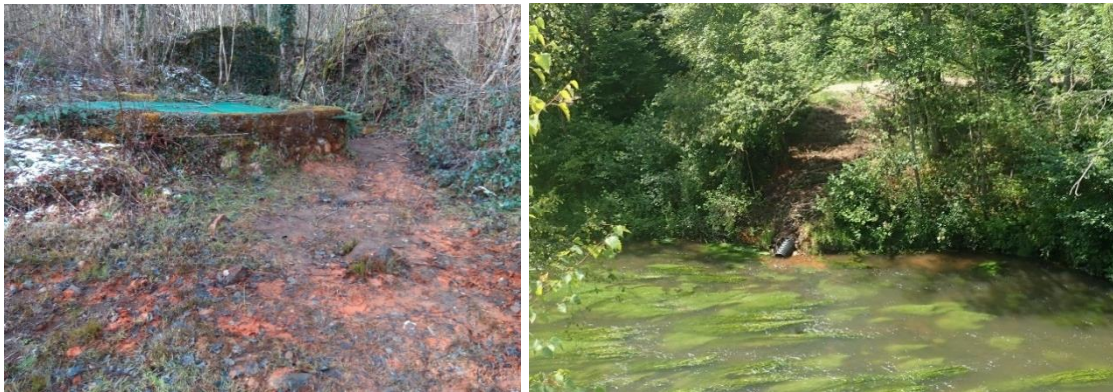
Un exutoire de la source ferrugineuse existe pour acheminer les eaux à la Sioule sans qu'elles ne débordent sur le chemin. Cet exutoire a fait l'objet de plusieurs aménagements (2014 et 2016 notamment) pour pallier à son colmatage ou aux dégradations. Enfin, en juillet 2018, la canalisation a été prolongée pour que le rejet se fasse directement dans la Sioule.

Illustration 133 : Vue de l'exutoire du puits Sainte-Barbe et du point de rejet dans la Sioule (2018).

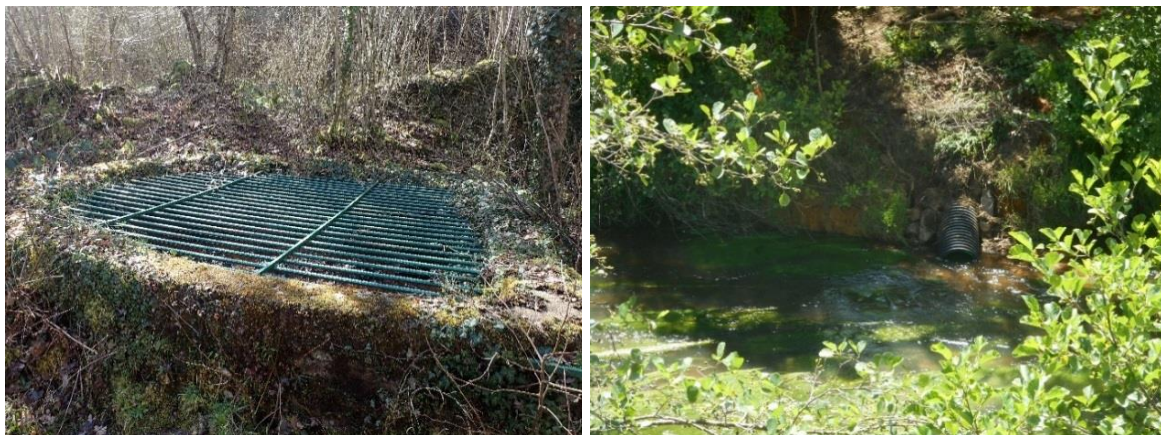
Lors des visites d'inspection de 2018 réalisées en mars, juin et septembre, il n'a pas été constaté d'anomalie particulière sur l'ouvrage du puits Sainte-Barbe. L'exutoire de l'eau dans la Sioule s'effectue via le regard aval de la canalisation sans générer de coloration de la rivière.

Illustration 134 : Barbecot – Visites d'inspection du puits Sainte-Barbe (2018).

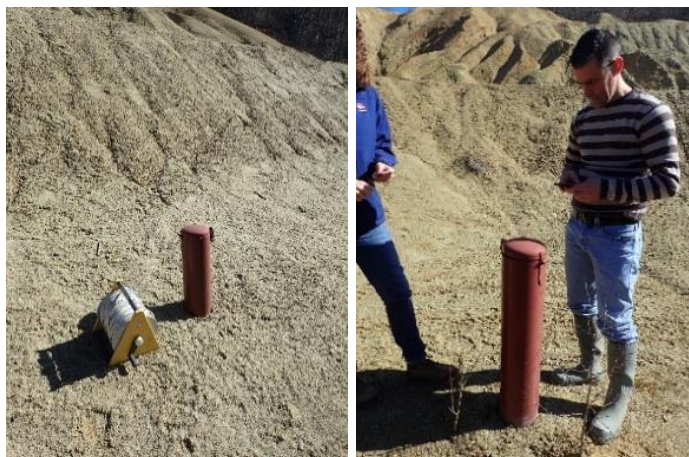
Les mesures de niveau d'eau dans les forages BBT1 et BBT2 ont été effectuées semestriellement le 16 mars 2018 et lors de visites de chantier (juin à septembre). Les deux forages étaient toujours secs lors de ces mesures.

Illustration 135 : Barbecot – Surveillance piézométrique (2018).

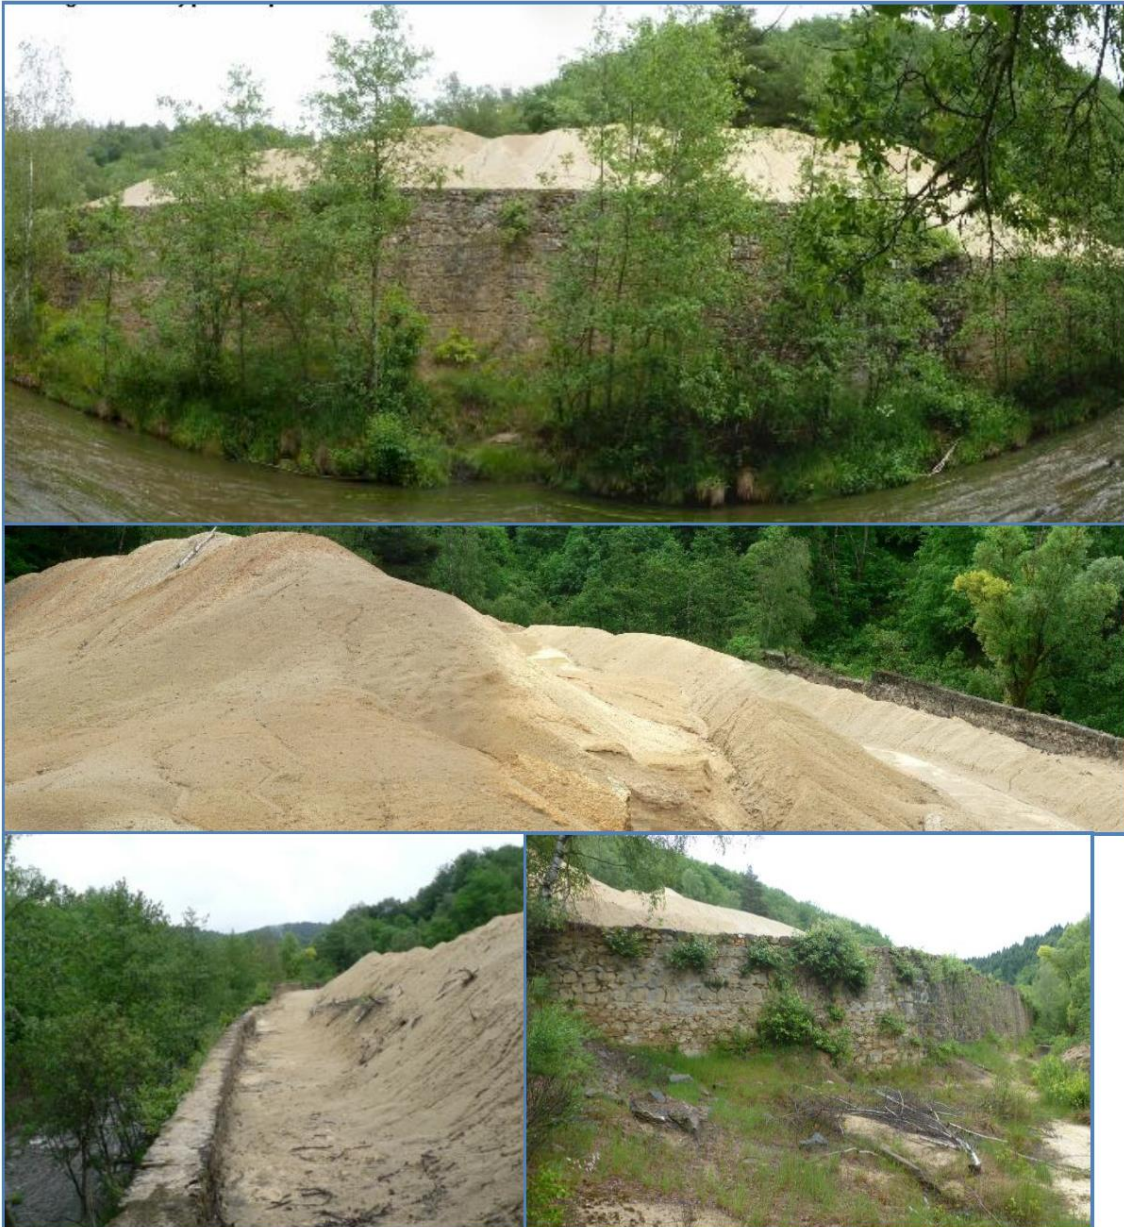
La zone de résidus est constituée essentiellement d'un amas de produits fins issus de la préparation du minerai de plomb-argentifère après broyage, lavage et concentration (sable fins), non végétalisé. Ces résidus présentent une forte concentration résiduelle en métaux lourds (plomb notamment) pouvant atteindre plusieurs %, ainsi que d'arsenic. Ainsi, le dépôt présente un potentiel très important d'impacts sanitaires et environnementaux. De par leurs caractéristiques (très faible perméabilité), les résidus sont très sensibles à l'érosion par ruissellement et le dépôt en lui-même est instable de par sa configuration très pentue (pente moyenne de l'ordre de 30°).

Du côté sud-ouest du dépôt (en partie aval), les résidus sont limités par un mur de pierres cimentées de 5 m de haut, 65 cm de largeur en tête et 135 m de long, datant du milieu du 19^e siècle, et situé en bordure directe de la Sioule. Les résidus fins s'étalent jusqu'au sommet du mur, et dont une partie peut être transportée vers la Sioule lors d'épisodes pluvieux intenses. Ceci entraînant des risques de pollution des sédiments déposés en aval dans la Sioule, au niveau des zones de faible courant.

Illustration 138 : Vues du dépôt de Barbecot et du mur de soutien (Source : ANTEA 2013).

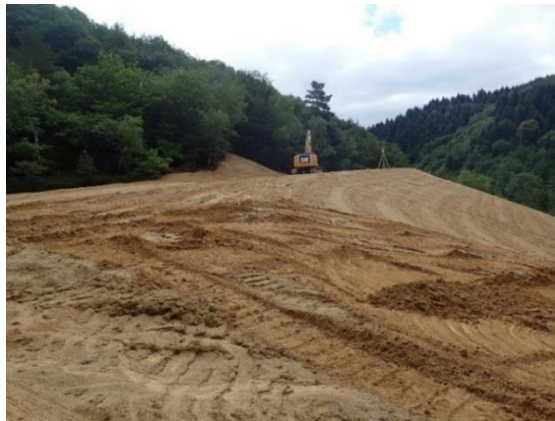
Illustration 141 : Travaux de reprofilage du dépôt de résidus miniers.

Remodelage du dépôt et gestion provisoire des eaux pluviales : les travaux de reprofilage du dépôt de résidus (cf. Illustration 141) ont commencé après avoir réalisé un bassin de décantation afin de retenir les produits pouvant contaminer la Sioule. La pente des talus a été revue à 2,2 H pour 1 V ($24,4^\circ$) sur conseil de la maîtrise d'œuvre (2,5H/1V envisagé initialement).

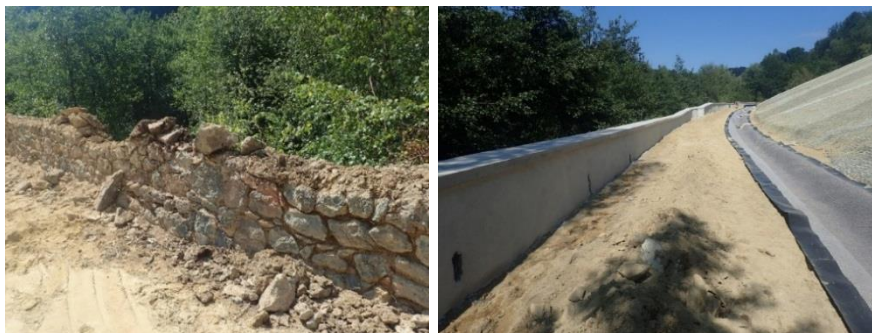
Illustration 142 : Mur de soutènement avant et après rénovation.

Restauration du mur de soutènement : la végétation présente sur le dessus et en partie haute de la face du mur de soutènement a été retirée au préalable, avant reconstruction de quelques morceaux de mur soit trop abimés soit pas assez haut pour empêcher la terre végétale et les résidus fins de déborder. Un mortier a été projeté pour réaliser un dégrossi, avant coulage d'un couvre mur en béton armé et application d'un enduit de finition garantissant une imperméabilité et une résistance optimum (cf. Illustration 142). Les barbacanes déjà présentes dans le mur ont été reprises pour assurer un bon rejet des eaux en cas de présence d'eau en pied de mur.

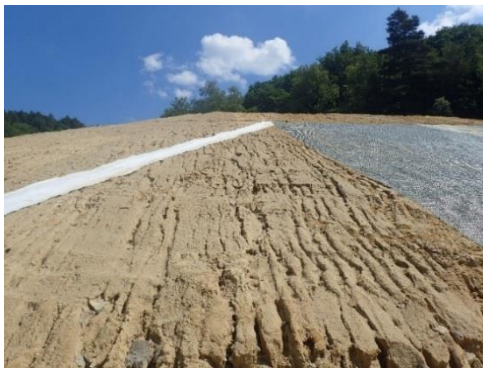
Illustration 143 : Filet accroche-terre et bandes drainantes en cours de pose.

Accroche-terre et bandes drainantes : sur les pentes des deux talus, l'entreprise a déroulé des bandes drainantes et un filet accroche-terre ancré dans une tranchée au niveau des risbermes, permettant le maintien de la couverture de terre végétale (cf. Illustration 143).

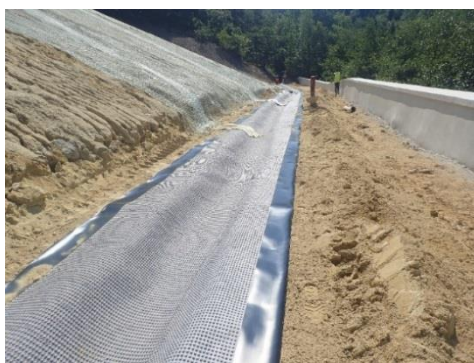
Illustration 144 : Géocomposite posé dans les fossés de risberme.

Fossés étanches de risbermes : suite à la réalisation du fond de forme prérequis pour les fossés de risbermes, l'entreprise a déposé un géocomposite (cf. Illustration 144).

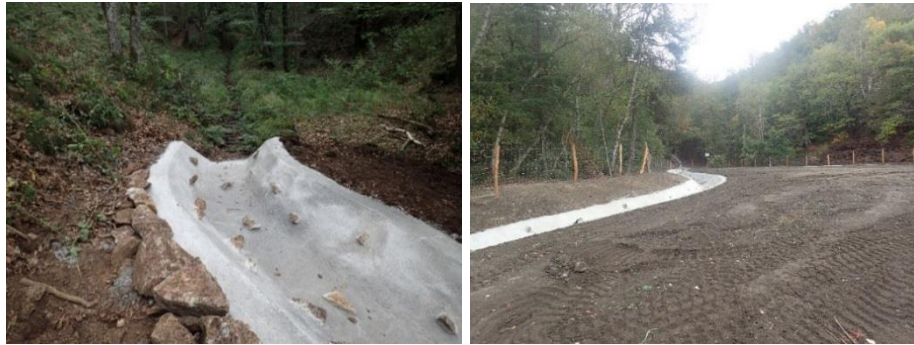
Illustration 146 : Partie supérieure du fossé A avec raccordement au fossé amont existant dans le terrain naturel et partie aval du fossé A.

Fossés périphériques en enrochements bétonnés : les fossés périphériques en empierrement noyés dans une matrice béton ont été coulés sur place à l'avancement. Le fossé A et C' ont été dimensionnés pour recevoir, en plus des eaux des fossés de risberme et du fossé B, les eaux provenant du fossé existant. Un ouvrage de dissipation a été réalisé en bas du fossé C

(reste à faire celui à la sortie du fossé C') pour réduire la vitesse de l'eau et pour préserver la berge de la Sioule.

- reprises des fossés en béton en raison de fissures constatées, de problèmes d'étanchéité et d'épaisseur insuffisante de béton de ces fossés ;
- reprises du fossé C' (problème de dimensions) ;
- enrochement en sortie du fossé C à mettre en place ;
- épaisseur de la couverture en terre du fossé des risbermes à homogénéiser (30 cm) ;
- modifier la géométrie de la partie haute du site pour éviter le phénomène constaté d'eau stagnante.

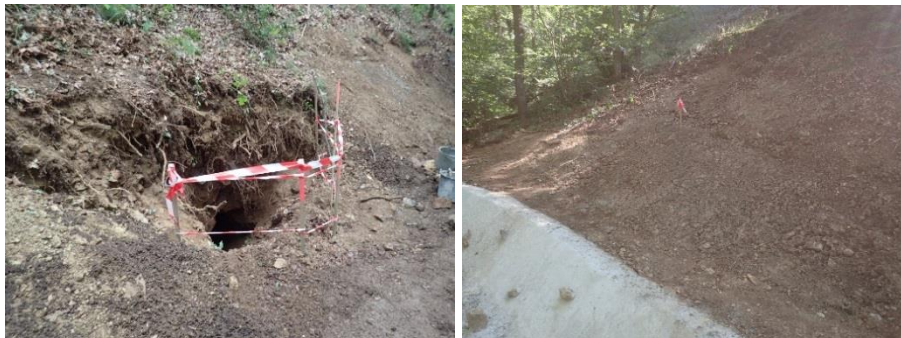
Ouvrage débouchant au jour : lors de la réalisation du fossé A, un ancien ouvrage minier a débouché au jour le 29 août 2018. Il se présentait sous une forme circulaire de 70 cm de diamètre et une profondeur légèrement inclinée de 4,5 m. L'ouvrage a été comblé le jour même en effondrant les matériaux en tête à disposition, l'entreprise ayant par la suite coulé 3 m³ de béton sur l'ouvrage en prenant appui sur la roche dure pour former un bouchon. Elle a ensuite recouvert le tout de terre végétale et a disposé un piquet en bois pour le localiser. L'ouvrage a également été localisé par GPS et placé sur les plans de recollement.

Illustration 147 : Ouvrage débouchant au jour avant et après traitement.
