Compte rendu d'activités DPSM Région Occitanie

Année 2018

BRGM/RP-68984-FR

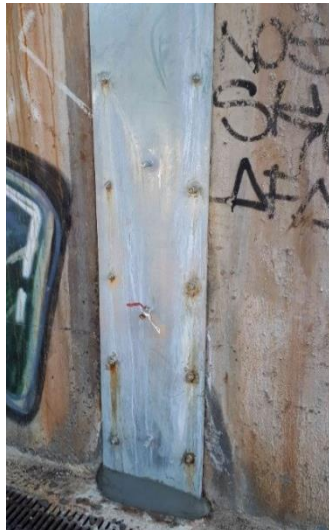
Illustration 14 : Station de Destival – Traitement par l'extérieur des joints de la lagune n° 1 - Saint-Martin-de-Valgalmes (30).

- mars 2018 : faucardage de la lagune n° 1 (cf. Illustration 13) ;
- mars, juin, et octobre : nettoyage de la cascade d'oxygénation ;
- avril : reprise des joints de la lagune n° 1 par l'extérieur (décapage, pose d'un couvre joint, et injection de résine) - (cf. Illustration 14) ;
- mai : diagnostic béton sur les voiles extérieurs du bassin décanteur et des lagunes (cf. Illustration 15). Les analyses n'ont pas mis en évidence de défaut sur la structure, seuls les joints de dilatation étant localement en mauvais état, d'où leur traitement effectué ;
- mai : étanchéification par l'intérieur des joints de la lagune n° 3 (pendant les opérations de curage) – (cf. Illustration 16) ;
- mai et décembre : amendement organique dans les lagunes pour aider au développement des roseaux (cf. Illustration 17) ;

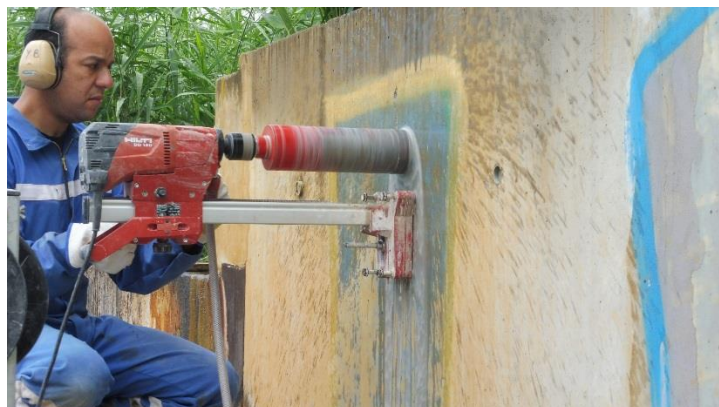
Illustration 15 : Station de Destival – Carottage béton dans le voile d'une des lagunes - Saint-Martin-de-Valgalmes (30).

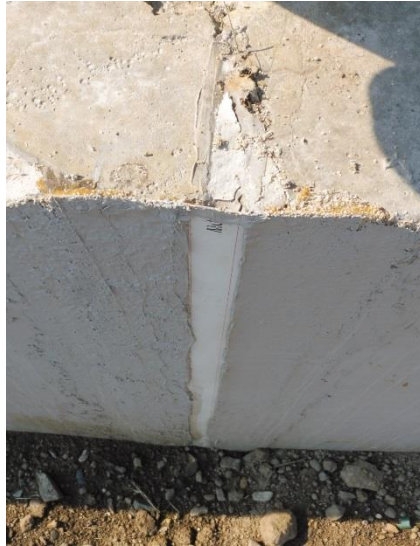
Illustration 16 : Station de Destival – Reprise d'un joint de la lagune n° 3 - Saint-Martin-de-Valgalgues (30).

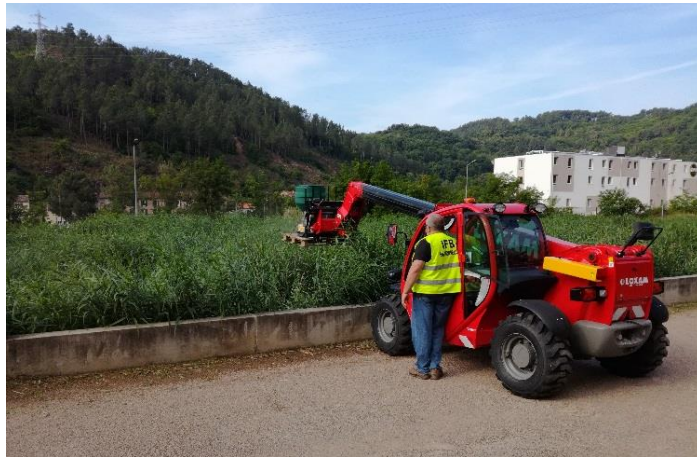
Illustration 17 : Station de Destival – Amendement organique de la lagune n° 1 - Saint-Martin-de-Valgalgues (30).

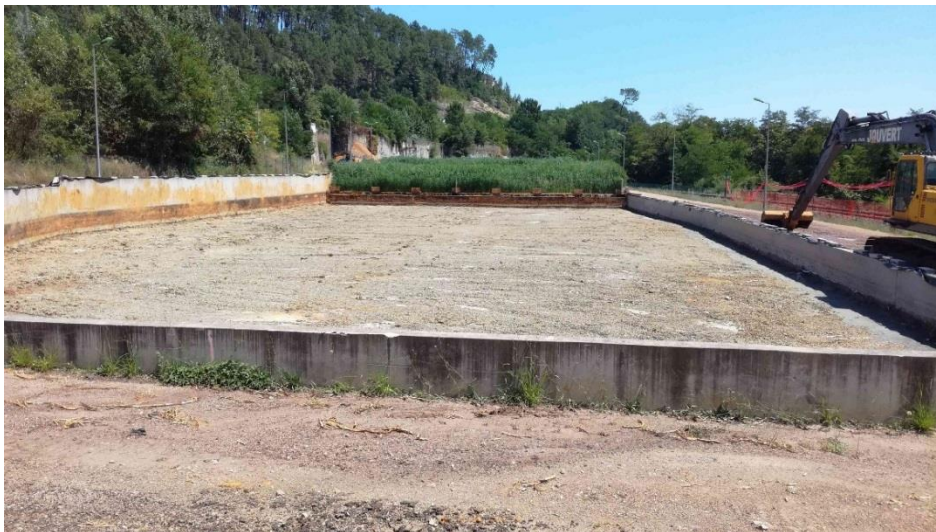
Illustration 18 : Station de Destival – Lagune n° 3 curée - Saint-Martin-de-Valgalgues (30).

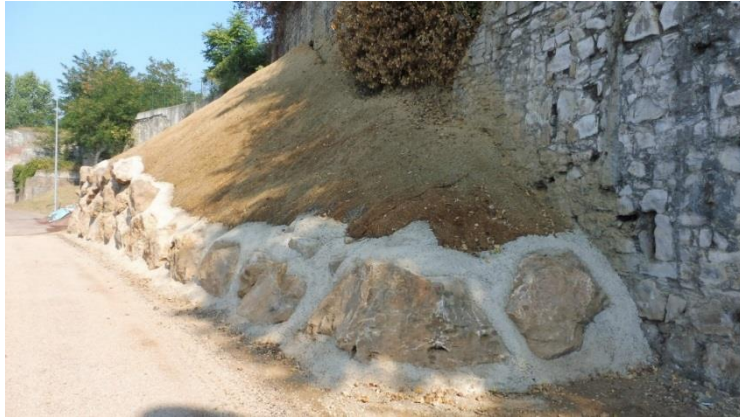
Illustration 19 : Station de Destival – Sécurisation du merlon de confortement - Saint-Martin-de-Valgalgues (30).

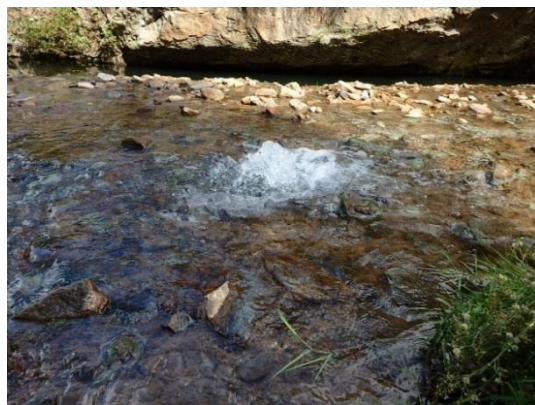
- *Esteyraings* : après que le BRGM/DPSM ait établi un nouveau diagnostic mettant en avant que les émanations de H₂S sont désormais correctement maîtrisées, et que le risque de colmatage complet de l'exutoire reste limité (cf. Illustration 20), la DREAL Occitanie a décidé déprogrammer les travaux complémentaires d'aménagement de l'émergence. À noter qu'aucune odeur de H₂S n'a été perçue lors des deux inspections semestrielles ;

Illustration 20 : Exutoire de l'émergence des Esteyraings dans le lit du cours d'eau - Le Martinet (30).

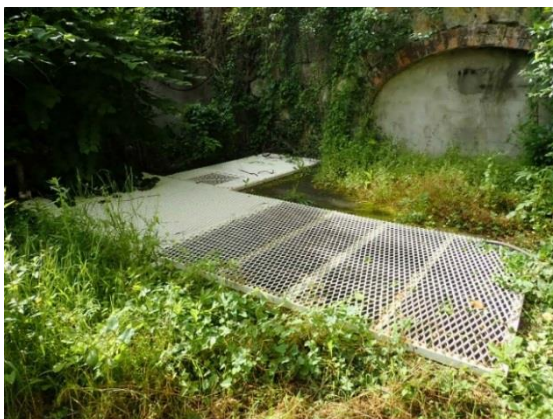
- *Chalmeton* : l'ouvrage fonctionne correctement. Comme pour Silhol, l'aménagement d'une trappe d'accès au point de contrôle a été effectué en 2018 (cf. Illustration 23) ;

Illustration 23 : Émergence Chalmeton : grille recouvrant le bassin récepteur aménagée avec une trappe d'accès – Molière-sur-Cèze (30).

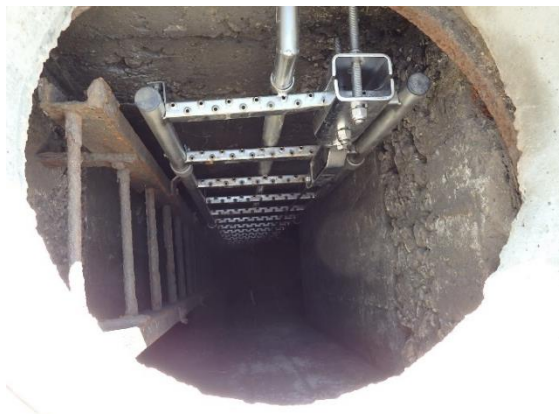
- *Verrerie - Mas Blanc* : le remplacement de l'échelle d'accès à crinoline a été fait en 2018 (cf. Illustration 24). Concernant l'émergence du Mas-Blanc, les contrôles n'ont pu être effectués en raison du débit d'eau trop important dans la galerie permettant de rejoindre le point de mesure (cf. Illustration 25) ;

Illustration 24 : Émergence Verrerie – Nouvelle échelle d'accès mise en place (nb : l'ancienne échelle n'avait pas encore été déposée lors du contrôle de septembre) - La Grand'Combe (30).

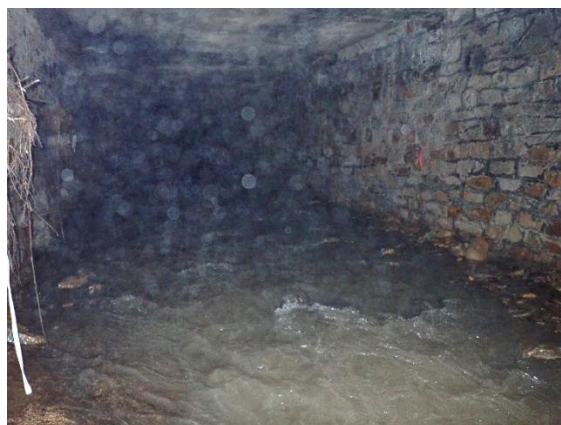
Illustration 25 : Émergence du Mas-Blanc – Galerie du ruisseau Sans-Nom ayant un débit trop important pour rejoindre le point de contrôle - La Grand'Combe (30).

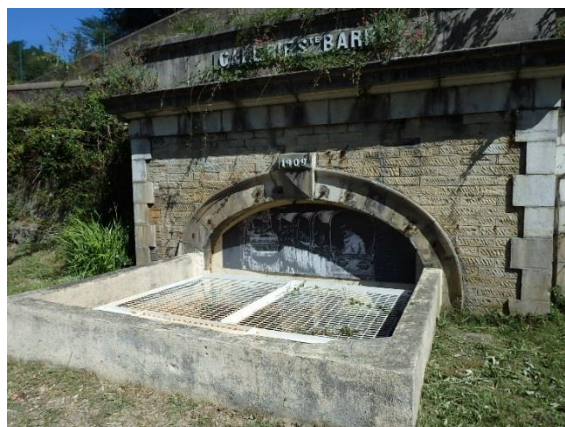
- *Sainte-Barbe* : les mesures de débit n'ont pu être pratiquées car les venues d'eau étaient trop importantes lors des deux inspections, bien que la tendance soit à une baisse progressive des écoulements depuis 2016. Comme pour l'émergence de Chalmeton et celle de Silhol, une trappe de visite au sein de la lourde grille de protection a été confectionnée (cf. Illustration 26) ;

Illustration 26 : Émergence Sainte-Barbe : grille de protection du bassin récepteur - La Grand'Combe (30).

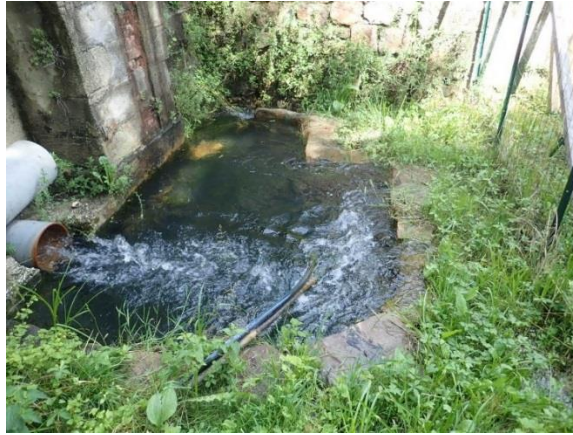
- *Thérond* : comme pour de nombreuses autres émergences du Gard, les mesures de débit n'ont pu être pratiquées au seau en raison d'un écoulement trop important. Par ailleurs, le petit bassin récepteur a dû être nettoyé car il était affecté par un débordement significatif lors de la visite de juin (cf. Illustration 27) ;

Illustration 27 : Émergence Thérond : débordement du bassin récepteur – Grand'Combe (30).

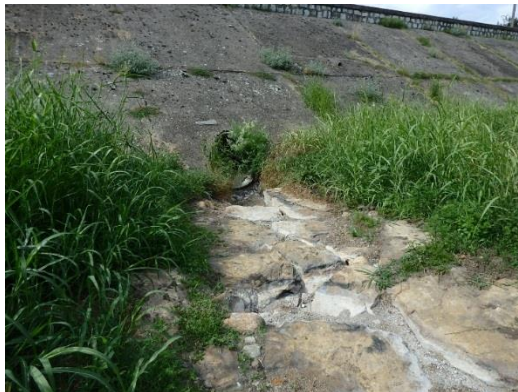
- *Saint-Pierre* : constituant une émergence de secours par surverse, cette galerie ne montre plus d'écoulement d'eaux de mine depuis des décennies (cf. Illustration 28). Seules des eaux pluviales provenant d'un ruisseau couvert rejoignent jusqu'à récemment le Gardon d'Alès via le tronçon terminal de l'ouvrage Saint-Pierre. Il s'avère que fin 2018, la communauté de communes d'Alès a dévoyé son réseau pluvial municipal afin qu'il ne se déverse plus dans la galerie Saint-Pierre. Un nettoyage complet de la galerie, partiellement colmatée par des boues, est envisagé à moyen terme (cf. § 4.1.5) ;

Illustration 28 : Émergence de la Galerie Saint-Pierre : absence de venue d'eau - Alès (30).

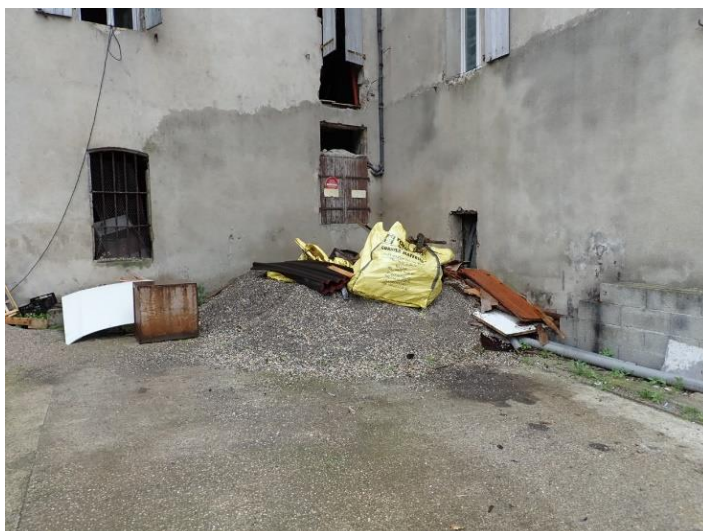
- *Nationale* : l'émergence débouche dans un bassin récepteur sécurisé par des traverses en bois, aujourd'hui recouvertes par un important monticule de gravats. Le point de contrôle direct de l'émergence est donc devenu inaccessible. L'écoulement est observable en contrebas de la route, sans pour autant qu'il soit possible de vérifier s'il correspond bien uniquement aux eaux de mines.

Illustration 29 : Émergence Nationale : point de contrôle recouvert par des matériaux - Saint-Martin-de-Valgalgues (30).

Par ailleurs, un débroussaillage et des opérations de curage au droit de certaines émergences étaient prévus en 2018. La consultation des entreprises s'étant révélée infructueuse, ces petits travaux n'ont pu être réalisés au cours de l'année 2018. Cette démarche sera relancée début 2019.

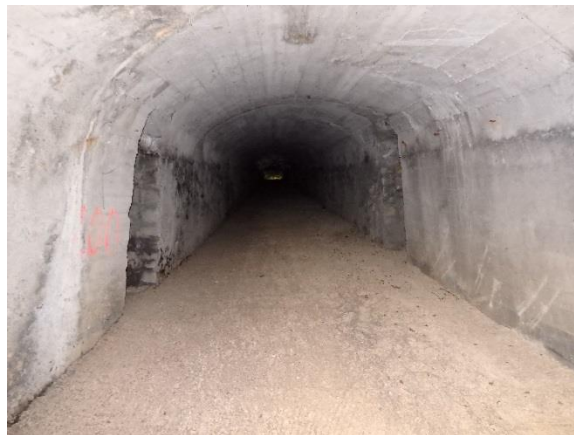
- en sortie de l'ouvrage, la végétation ligneuse ne s'est pas encore trop développée, ce qui ne perturbe pas l'écoulement de l'eau en cas de transit dans l'ouvrage (cf. Illustration 30),
- dans la galerie, plutôt en bon état (cf. Illustration 31), de petites dégradations sont visibles au niveau des parements, mais ne semblent pas évoluer d'une année à l'autre. Ces points sont surveillés de près.

Illustration 31 : Plan Incliné des Oules : état plutôt correct de la galerie - Commune de Laval-Pardel (30).

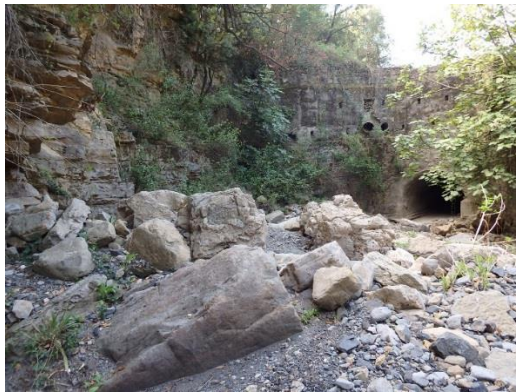
Illustration 32 : Ruisseau couvert Lascous : entrée amont - Laval-Pradel (30).

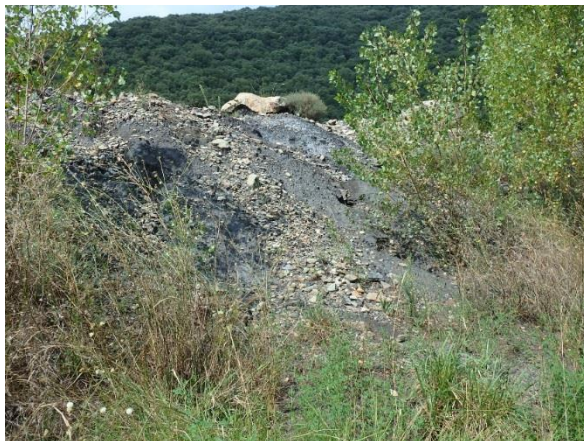
- les berges du fossé de secours, situé entre l'entrée du ruisseau couvert et celle du plan incliné, sont progressivement affectées par des phénomènes de ravinement à l'origine d'une exhumation localisée des schlamms (résidus de lavage du charbon) - cf. Illustration 35, ces derniers étant susceptibles d'être sujets à des phénomènes d'échauffement et d'auto-combustion. De plus, des produits d'érosion provenant des deux berges du fossé ont tendance à s'accumuler dans l'ouvrage hydraulique, pouvant à terme perturber l'écoulement des eaux en cas de besoin. Des travaux initialement prévus pour reconstituer et protéger les berges du fossé des Oules ont été déprogrammés en 2017 du fait qu'un industriel a fait l'acquisition du foncier pour ré-

Illustration 35 : Ravinement sur le flanc Ouest du fossé des Oules, et mise à nu de schlamms - Laval-Pradel (30).

exploiter les schlamms comme combustible de centrale électrique. Il n'y a donc plus lieu de protéger ces matériaux sur le long terme. Néanmoins, du fait du développement anarchique de végétation ligneuse dans le lit du fossé, il était prévu un débroussaillage en 2018. Cette opération a été repoussée à 2019 car la consultation effectuée s'est révélée infructueuse.

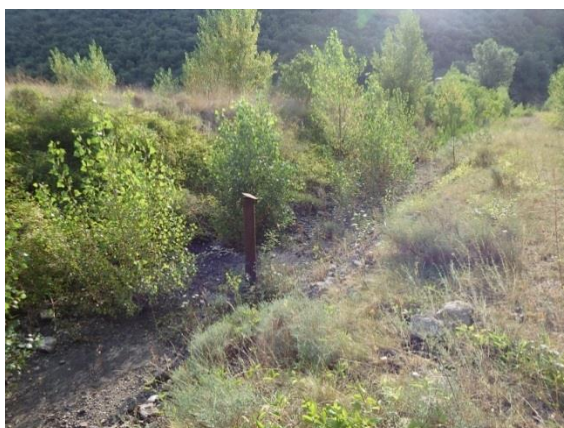
Illustration 36 : Développement de la végétation dans le fossé Sud du bassin des Oules - Laval-Pradel (30).

De même, le fossé de colature, rétabli en 2016 par le BRGM/DPSM en tête du flanc Sud du carreau, fera l'objet d'un débroussaillage en 2019 (cf. Illustration 36).

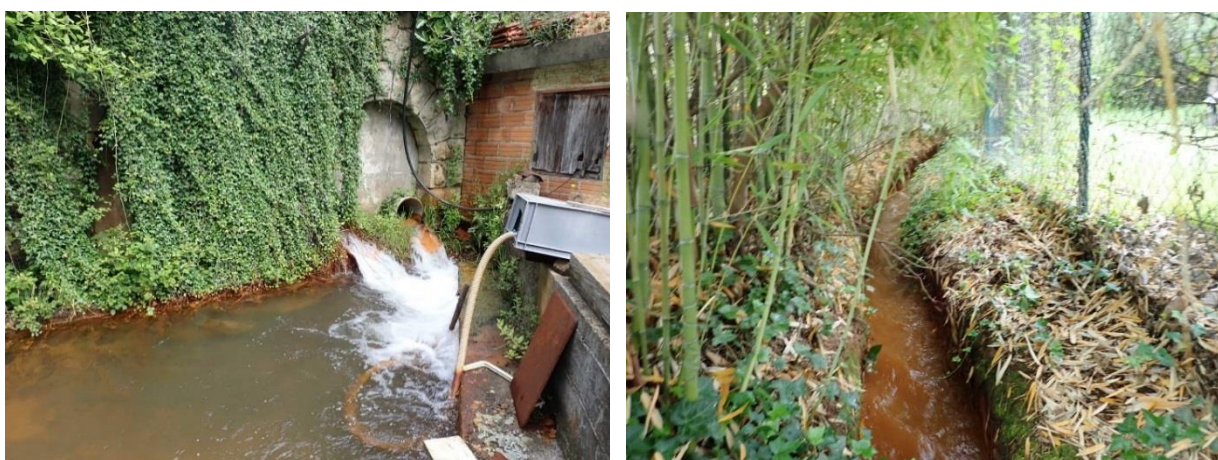
- *TB Grand Champ* : le bassin de collecte et le fossé d'évacuation se sont révélés légèrement envasés par les boues ferrugineuses (cf. Illustration 43), ce qui nécessitera un curage en 2019. Comme à chaque visite, il a été nécessaire de nettoyer manuellement la grille de sortie du chenal, encombrée par des végétaux morts. À noter que les services de la mairie de Graissessac ont nettoyé les berges du petit canal de rejet (cf. Illustration 43). En 2018, les débits mesurés se sont révélés éminemment variables entre le premier contrôle et la seconde visite, sans pour autant que ces résultats dénotent un fonctionnement anormal ;

Illustration 43 :TB Grand-Champ - À gauche : vue des 2 exutoires - À droite : berges du canal de rejet nettoyées par la commune - Graissessac (34).

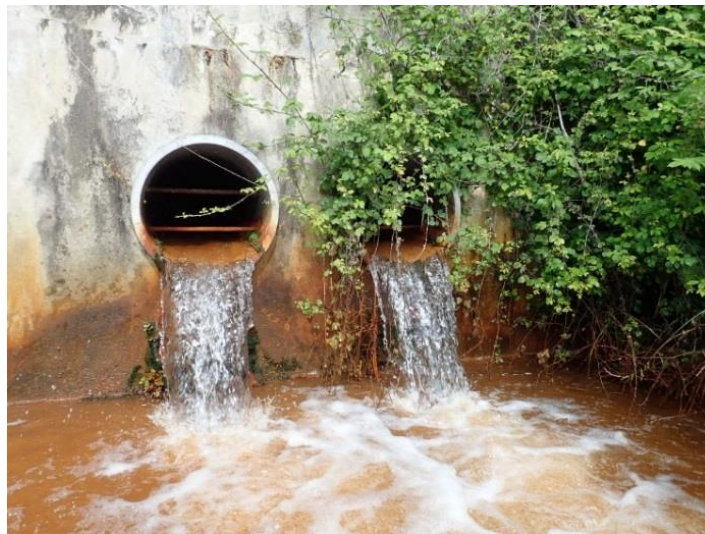
- *TB 250* : les constats faits au 1^{er} et au 2nd semestre 2018 n'ont pas mis en évidence d'anomalie de fonctionnement sur l'émergence du TB 250 malgré des débits très variables enregistrés lors des 2 visites : débit important lors de la 1^{ère} visite (cf. Illustration 44) et nettement plus faible lors de la seconde. Comme les années précédentes, le débit relevé au puits Debay (cf. Illustration 45) s'est révélé moins fort que pour le TB 250, mais les eaux sortant sont plus minéralisées. De son côté, la végétation continue à envahir le site (cf. Illustration 46). Une nouvelle intervention de nettoyage est donc à programmer rapidement avant que le chenal ne soit obstrué.

Illustration 44 : Émergence du TB 250 - Le Bousquet-d'Orb (34).

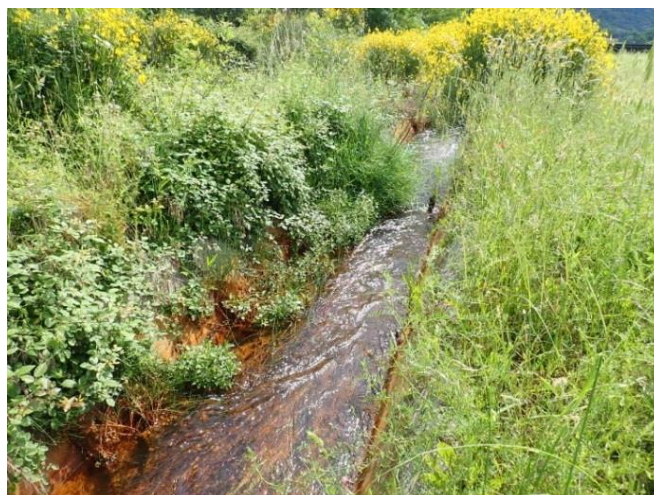
Illustration 46 : TB 250 - Invasion de la végétation au niveau du canal d'évacuation - Le Bousquet-d'Orb (34).

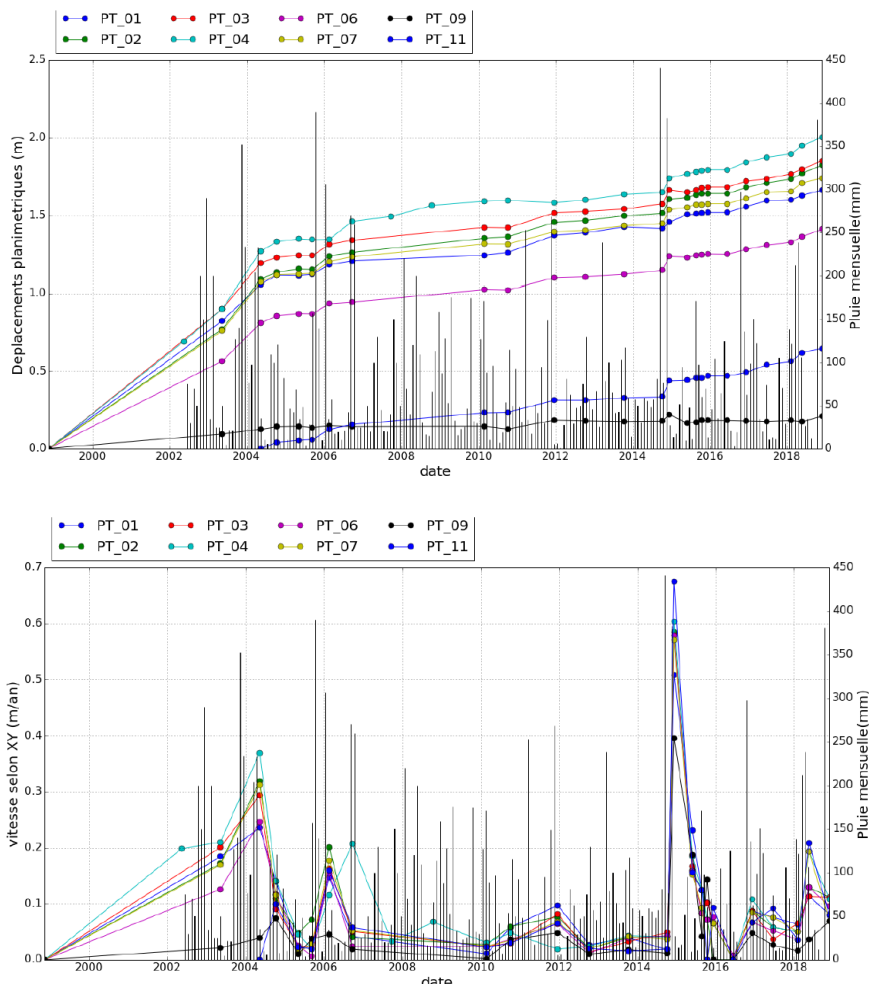
- après une année 2017 très sèche qui avait montré une tendance à l'amortissement des déplacements, les campagnes topographiques de 2018 semblent confirmer une légère accélération du mouvement, même si les valeurs observées restent sans commune mesure avec les déplacements observés avant 2006 et pour l'année 2014 (cf. Illustration 50). Cette reprise du glissement est en cohérence avec la pluviométrie de 2018 ;

Illustration 50 : Verse des Brouttes – En haut : déplacement horizontal des 8 repères suivis dans le glissement nord et pluviométrie mensuelle – En bas : vitesse de déplacement - Camplong (34).

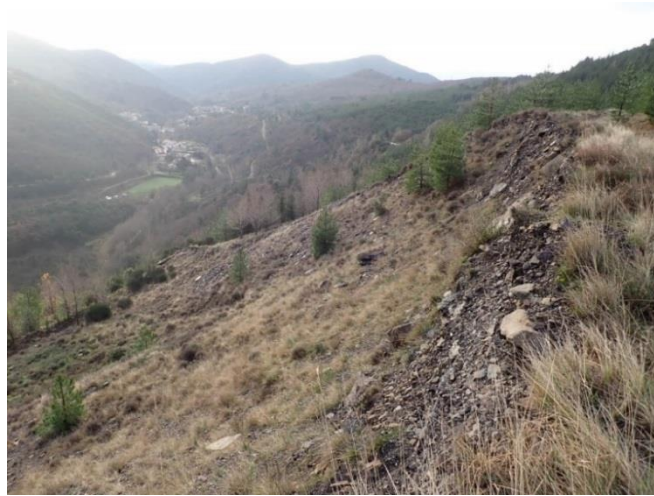
- les phénomènes de ravinement et d'arrachement en partie haute du glissement se poursuivent sans qu'aucun problème plus important n'ait été décelé à proximité, malgré l'exhumation de blocs potentiellement instables (cf. Illustration 51) ;
- le mouvement de glissement superficiel affectant la partie supérieure de l'extrémité nord de la digue piège à matériaux édifiée en pied de verse ne semble pas s'être amplifié (cf. Illustration 52) ;
- le phénomène de renard hydraulique (ou boulanges) se poursuit en partie sud et basse du versant, sans pour autant mettre en évidence de soutirage significatif de matériaux fins (cf. Illustration 53) ;
- les phénomènes de sous-cavage, observés depuis 2016 à la base de la bêche des enrochements présents dans l'Espace en pied de verse, se sont légèrement accentués en 2018 (cf. Illustration 54). Afin de remédier durablement à ce type de désordres, il est

Illustration 51 : Verse des Brouttes - Exhumation de blocs en tête de la couronne d'arrachement - Camplong (34).

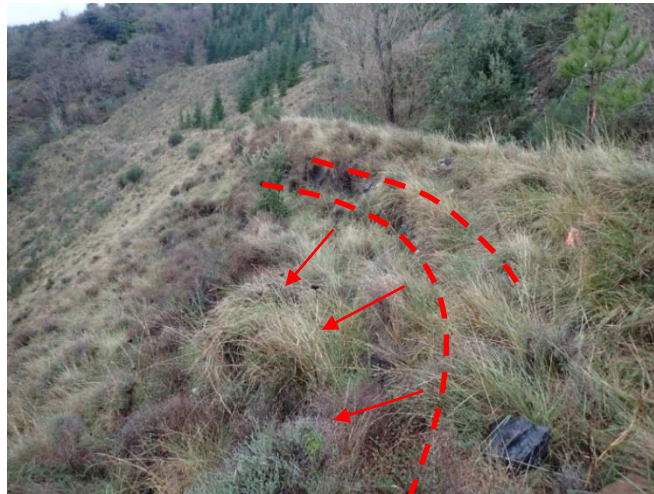
Illustration 52 : Verse des Brouttes – Glissement superficiel en tête de la digue piège à blocs - Camplong (34).

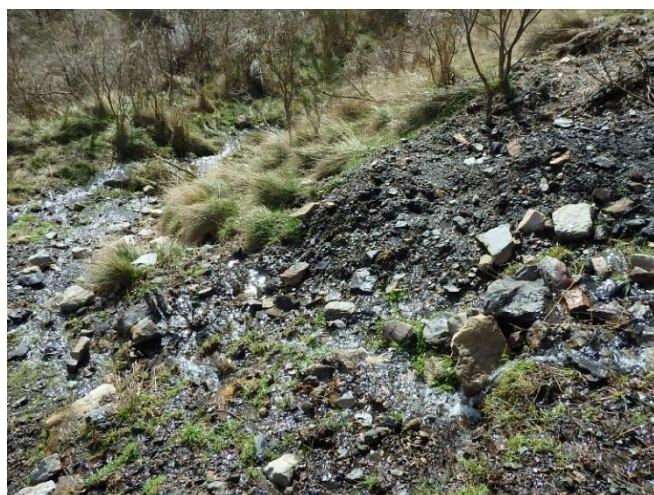
Illustration 53 : Verse des Brouttes - Persistance d'un renard liquide en partie basse de la verse - Camplong (34).

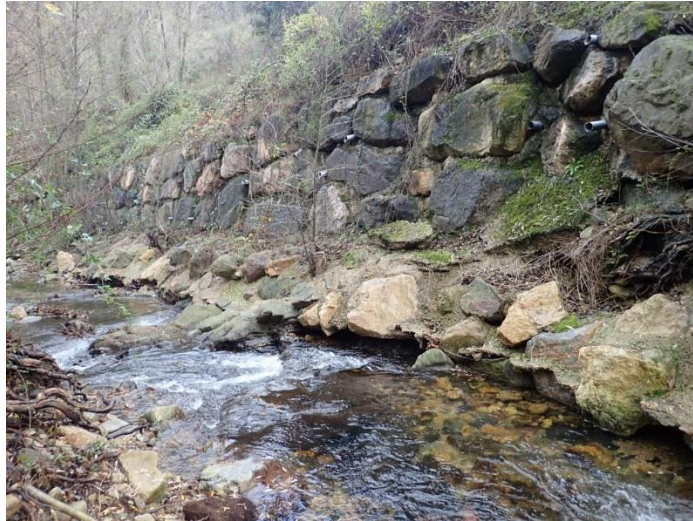
Illustration 54 - Phénomènes d'affouillement au pied de la Verse des Brouttes - Camplong (34).

programmé de lancer en 2019 une étude de faisabilité pour mettre en place des seuils de correction torrentielle dans le cours d'eau (cf. 4.2.5, page 57).

Afin de durablement prévenir tout risque d'affouillement de la digue en enrochement protégeant le pied de la verse des Brouttes contre les crues de l'Espace (cf. chapitre 4.2.2, page 54), le BRGM/DPSM a proposé à la DREAL de mettre en place un dispositif de correction torrentielle dans le cours d'eau. Cela consiste à réaliser des petits seuils pérennes, abaissant la pente du fil d'eau entre ouvrages, et permettant ainsi de « casser » les vitesses de l'eau et de faciliter l'atterrissement des sédiments.

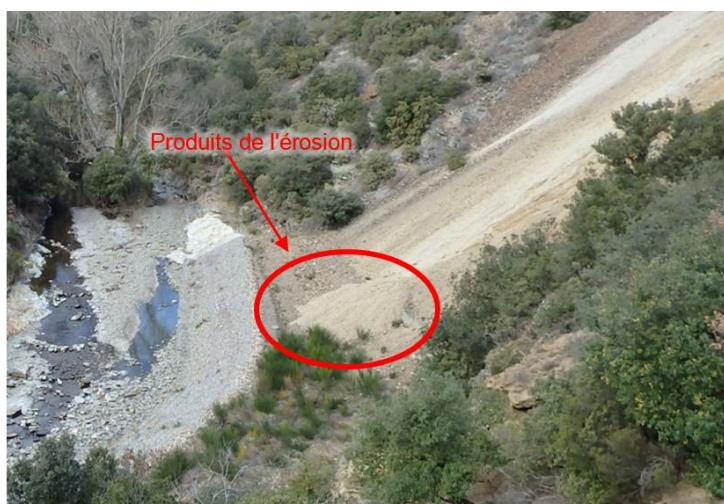
- pour Nartau, le confortement du pied de la verse a parfaitement joué son rôle en empêchant l'action érosive majeure du cours d'eau sur les résidus, mais également en stockant l'essentiel des produits d'érosion superficielle ayant localement touché la verse, les prévenant ainsi d'un déversement dans le Grésillou (cf. Illustration 61).

Illustration 61 : Site de Nartau – Pied de verse après la crue d'octobre - Villanière (11).

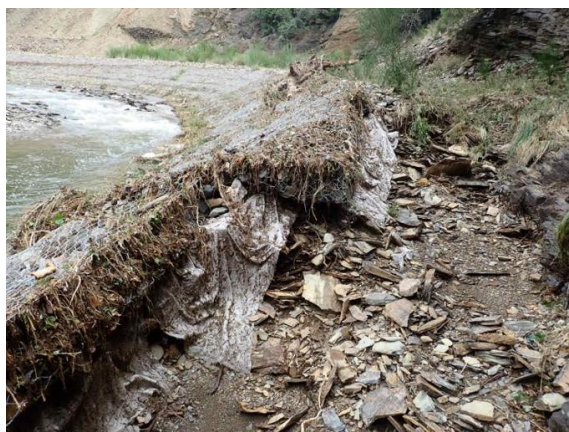
En partie terminale de la digue de protection, au-delà du pied de verse, certains gabions ont été submergés par la crue et ont été endommagés (cf. Illustration 62). Il conviendra de les renforcer pour qu'ils résistent à une prochaine crue majeure.

Illustration 62 : Site de Nartau – Gabions endommagés en partie terminale par la crue d'octobre - Villanière (11).

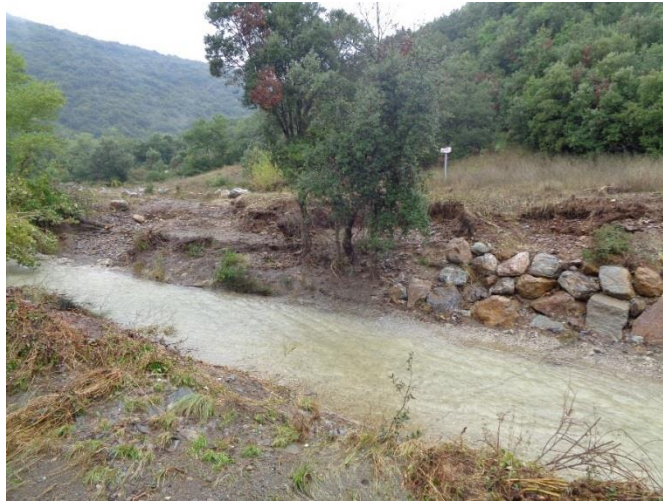
Par ailleurs, la protection de berge de la plateforme Marty a été en partie emportée par la crue et devra faire l'objet d'une reprise (cf. Illustration 63) ;

Illustration 63 : Site de Nartau – Protection de la plateforme Marty, en partie emportée par la crue d'octobre - Villanière (11).

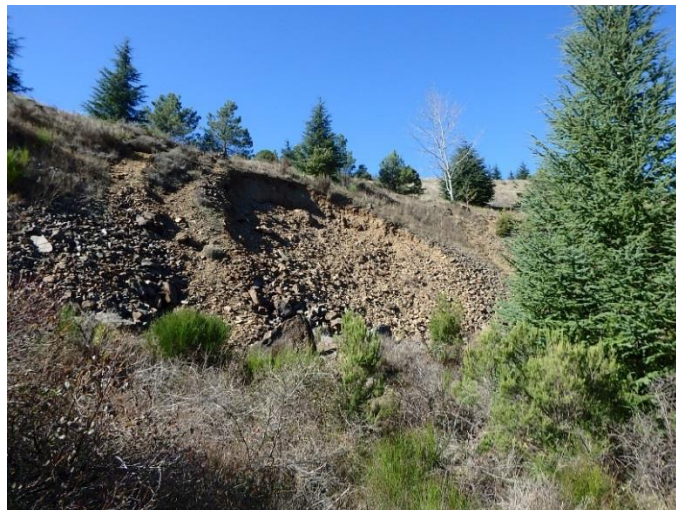
- au niveau de la verse de Ramelle, le fontis observé depuis 2008 n'a pas montré d'évolution préjudiciable y compris après les fortes pluies d'octobre 2018, si ce n'est quelques figures de ravinement localisées. Par contre, un glissement superficiel s'est développé dans les amas de stérile à la suite des fortes pluies d'octobre, sans que cela ne menace la stabilité générale de la verse, ni même n'entraîne de matériaux dans le Grésillou (cf. Illustration 64).

Illustration 64 : Site de Ramelle – Glissement superficiel - Villanière (11).

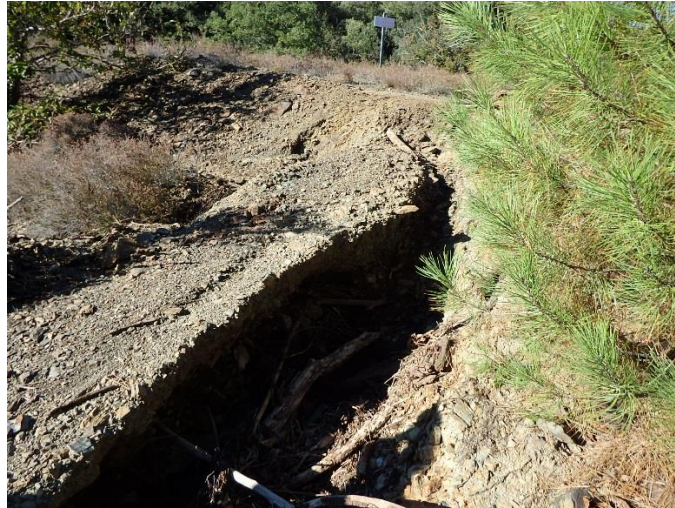
Concernant le dépôt de résidu de Malabau, les pluies et les crues d'octobre ont significativement raviné les terrains malgré les travaux de protection menés voici quelques années (cf. Illustration 65). D'autres aménagement sont à prévoir pour mieux sécuriser le site contre les actions érosives liées aux intempéries.

Illustration 65 : Site de Malabau – Ravinement - Salsigne (11).

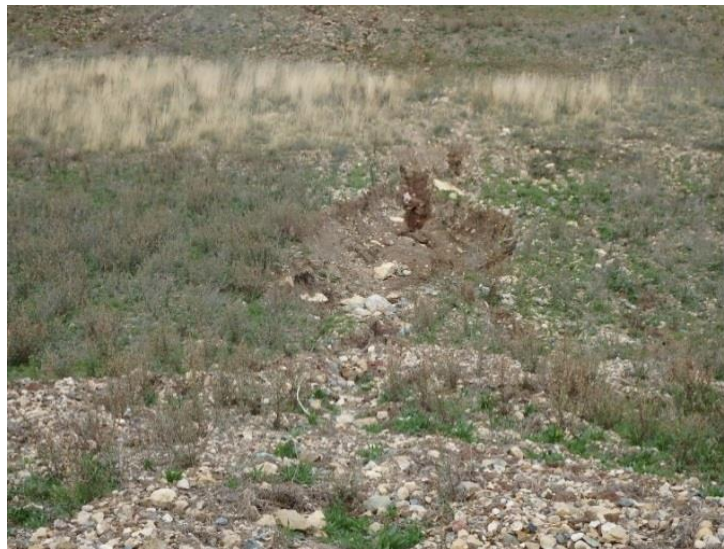
Concernant le stockage de résidus de Montredon, les travaux de sécurisation du flanc ouest ont permis de stopper les phénomènes de glissement sommital, mais également d'écarter tout risque d'instabilité « *en grand* » de l'amas. Néanmoins, lors des pluies hors norme d'octobre 2018, cela n'a pas empêché des figures de ravinement de se développer à l'ouest du stockage (cf. Illustration 66), ni un petit phénomène de renard hydraulique d'apparaître au niveau de la digue Sud (cf. Illustration 67). Ces anomalies n'ont pas eu d'impact environnemental important, et ont en urgence fait l'objet d'un traitement approprié.

Illustration 66 : Ravinement dans le flanc ouest de Montredon après intempéries d'octobre 2018 - Salsigne (11).

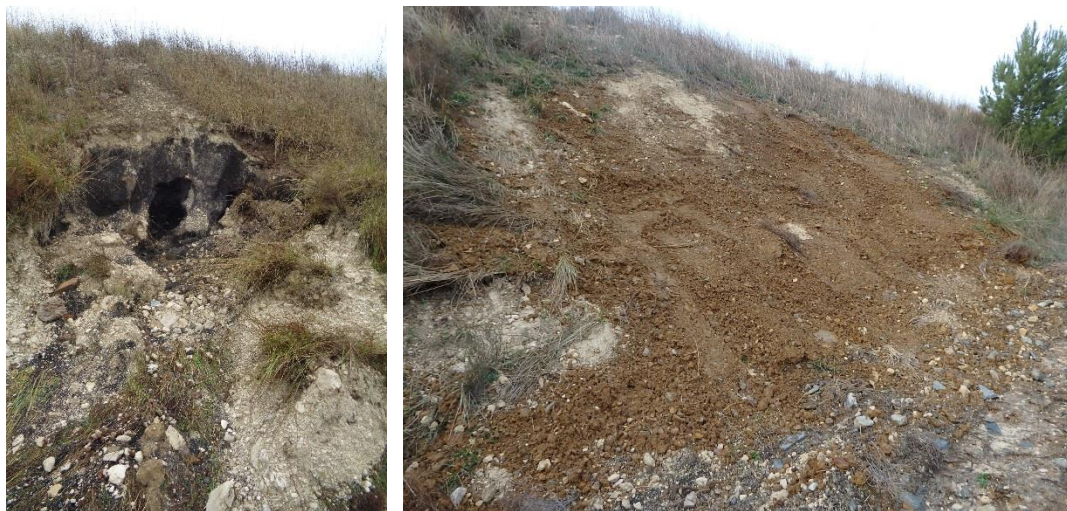
Illustration 67 : Renard hydraulique dans le flanc Sud de Montredon après intempéries d'octobre 2018 – à gauche : avant traitement – à droite : après traitement - Salsigne (11).

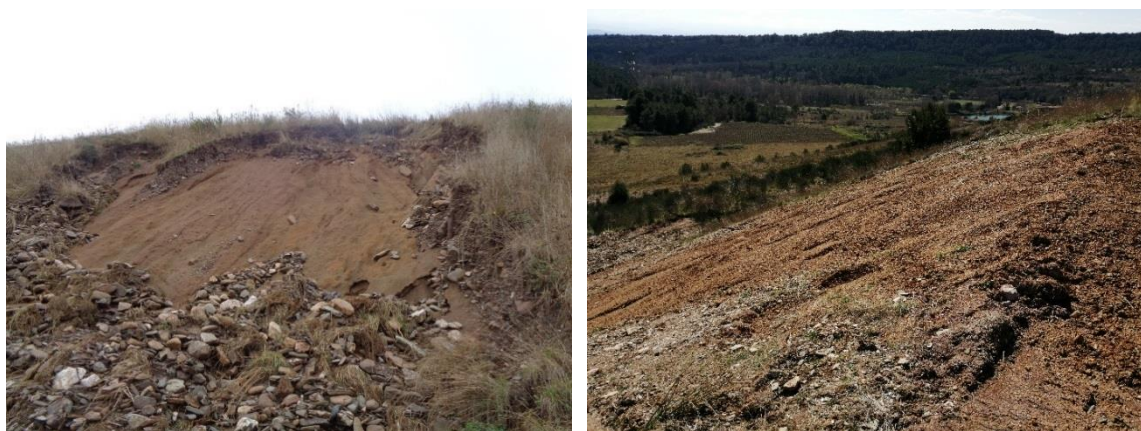
Au niveau du stockage de l'Artus, outre des problèmes de ravinement dans certains fossés, les intempéries exceptionnelles d'octobre 2018 ont provoqué un glissement superficiel localisé en partie haute du dépôt (cf. Illustration 68). Là aussi, des travaux menés en urgence ont permis de mettre en place un masque de protection au niveau de la zone glissée afin de protéger les résidus stockés. Des travaux complémentaires sont programmés en 2019 afin de reprendre le réseau de fossés de collecte et d'évacuation des eaux superficielles qui, par endroits, a été significativement impacté par les pluies d'octobre.

Illustration 68 : Glissement superficiel sur l'Artus après les intempéries d'octobre 2018 – à gauche : avant traitement – à droite : après traitement - Salsigne (11).

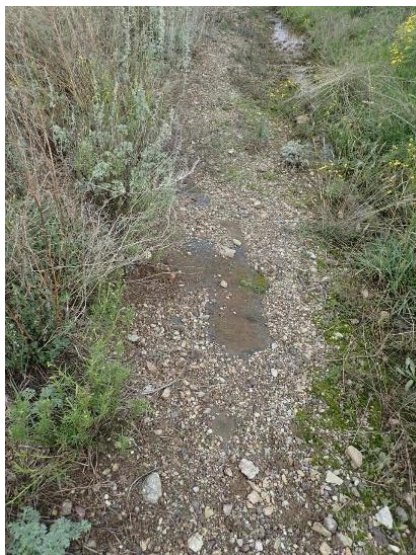
En 2018, les contrôles effectués en octobre, en plus du suivi instrumental en temps réel, n'ont pas montré d'évolution préjudiciable quant aux risques de réactivation du glissement de la verse. Néanmoins, le fossé hydraulique au niveau de la plateforme + 960 présentait localement une mise à nue de la membrane d'étanchéité (cf. Illustration 80). Des petits travaux de protection de la membrane seront engagés courant 2019.

Illustration 80 : Fossé avec membrane d'étanchéité localement à nu, en tête de la verse de San-Culgat - Escaro (66).

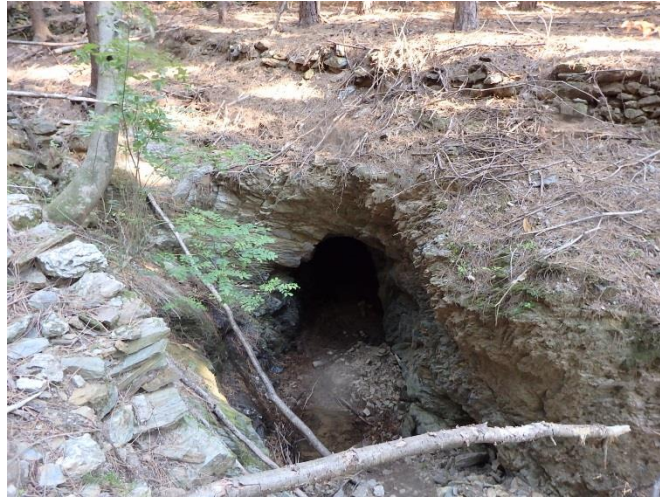
Après réalisation d'un premier repérage sur site, il s'avère que d'autres ouvrages débouchant au jour, et manifestement dangereux, non identifiés par GEODERIS dans son rapport de diagnostic, ont été repérés par l'équipe du BRGM/DPSM.

Illustration 83 : Entrée du travers banc inférieur de la mine de Rongas - Secteur de Graissessac (34).

Fin 2018, la DREAL Occitanie n'avait pas achevé d'examiner le statut administratif de ces nouveaux ouvrages débouchant au jour (ODJ), en vue de décider quant à la légitimité pour l'État de prendre en charge leur sécurisation. À l'issue de la décision qui sera prise, il est programmé de lancer, si possible dès 2019, une étude faune flore sur les entrées de galeries qui feront l'objet d'un traitement. L'engagement des travaux de sécurisation n'est pas prévu avant 2021, le temps d'achever l'étude faune flore et de conventionner ceux-ci.

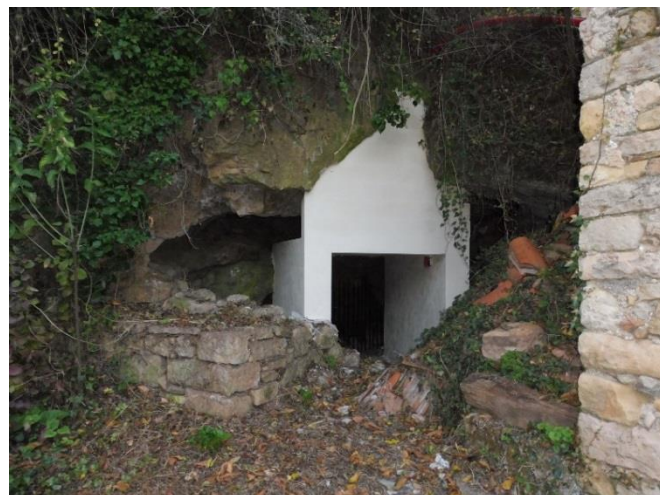
Illustration 84 : Travaux de sécurisation de l'entrée de la mine de Taussac-la-Billière (34).

Parallèlement, diverses opérations ont été engagées dès 2017, d'une part afin de sécuriser les accès aux deux mines à surveiller (cf. Illustration 84), et d'autre part pour mettre en place les dispositifs de télésurveillance vidéos des cavités menaçantes (cf. chapitre précédent). Ces actions seront achevées en 2019.

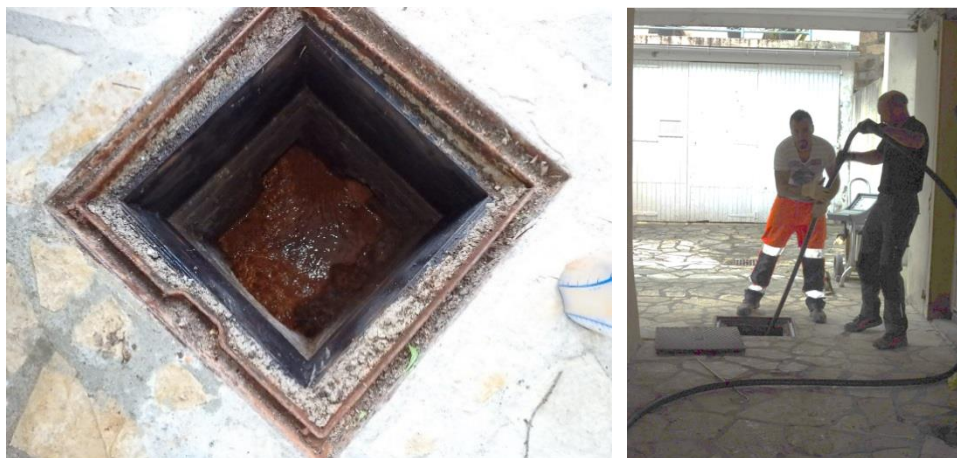
Illustration 86 : Émergences minières du bassin houiller de l'Aveyron (12) - Hydrocurage de l'émergence minière Fontvernhe : regard R4 (à gauche) et nettoyage au furet hydrocureur (à droite).

Dans ce contexte, des investigations ont été menées en 2018 à partir du regard R4 (cf. Illustration 86). Après un premier passage du furet hydro-cureur (cf. Illustration 86) sur environ 10 mètres linéaires, une inspection par vidéo-caméra limitée à environ 3 mètres linéaires a montré une tranchée drainante aux parois bâties et couverte d'une dalle ciment avec un écoulement sans obstacles apparents. Par contre, la paroi (côté droit) est partiellement effondrée sur environ 2 m de long. Au-delà de cette zone, le réseau drainant semble se prolonger et être en bon état, mais la caméra n'a pas pu le vérifier, bloquée dans la zone partiellement effondrée. Malgré un deuxième passage du furet hydro-cureur, les conditions de passage de la caméra n'ont pas pu être améliorées bien qu'une partie des déblais (sables et graviers) ait pu être retirée.

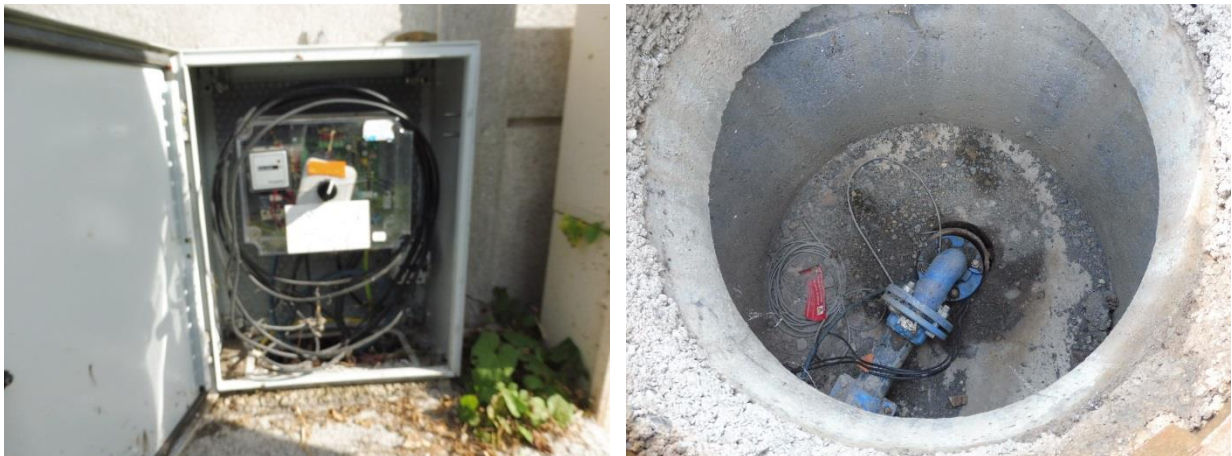
Illustration 87 : Forage de rabattement Vialarels 2/170 à Decazeville (12) – armoire de commande du forage adossée à un bâtiment (à gauche) et tête de forage (à droite).

Durant l'année 2018, aucun dysfonctionnement n'a été signalé sur l'installation, le niveau n'ayant jamais atteint la cote + 210 m NGF (cf. Illustration 88). La pompe s'est régulièrement enclenchée au cours du premier semestre 2018, entre février et mai, en corrélation avec les fortes pluviométries enregistrées (cf. § 4.5.1 b)). Le volume annuel pompé atteint 1 320 m³ environ. Les installations sont en bon état et n'ont pas nécessité de maintenance spécifique.

Des travaux de démolition du bâtiment communal sur lequel est adossée l'armoire de commande du forage Vialarels 2/170 étaient prévus en 2018. Ils n'ont pas démarré. En conséquence, le déplacement de cette armoire est reporté à 2019. Les travaux prévoient :

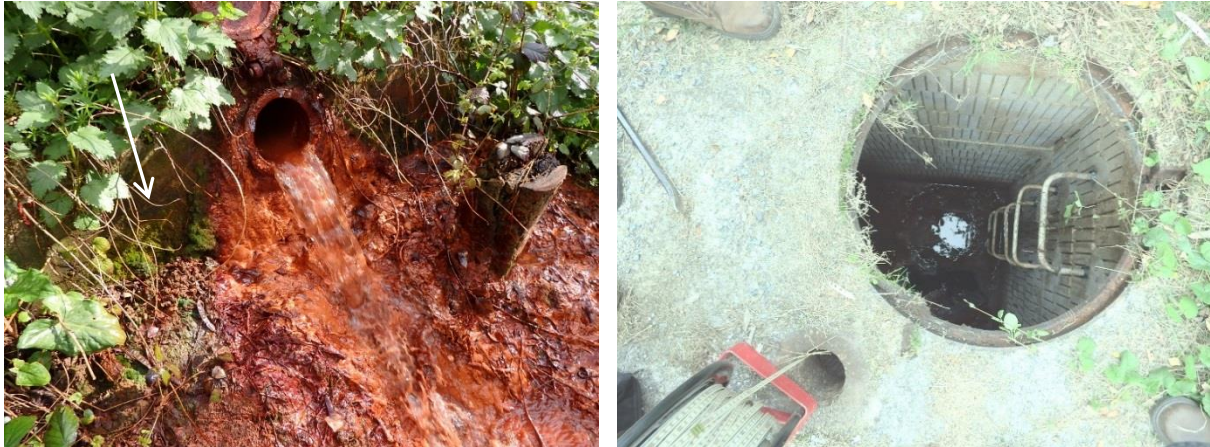
Aucun désordre n'a été observé sur cet ouvrage en 2018 lors de ses visites semestrielles. Le regard d'accès et le tube de mesure, sont en bon état, le trop-plein fonctionne (cf. Illustration 89) correctement.

Un débordement au niveau de la surverse a été observé tant le 3 avril que le 11 octobre, compte tenu du niveau piézométrique du réservoir minier dû à la pluviométrie excédentaire de l'année 2018. Ce constat est cohérent avec les observations réalisées sur le forage Vialarels 2/170.

Illustration 89 : Forage Crucifix à Decazeville - Surverse du forage vers le Riou-Mort avec écoulement en avril 2018 (à gauche) et prise de la mesure piézométrique avec vue de l'intérieur du forage en octobre 2018 (à droite).

Hormis le curage manuel préventif de la surverse, réalisé à chaque visite, aucune intervention de maintenance n'a été nécessaire en 2018.

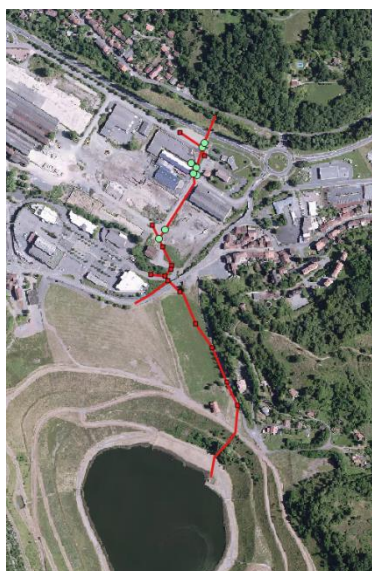
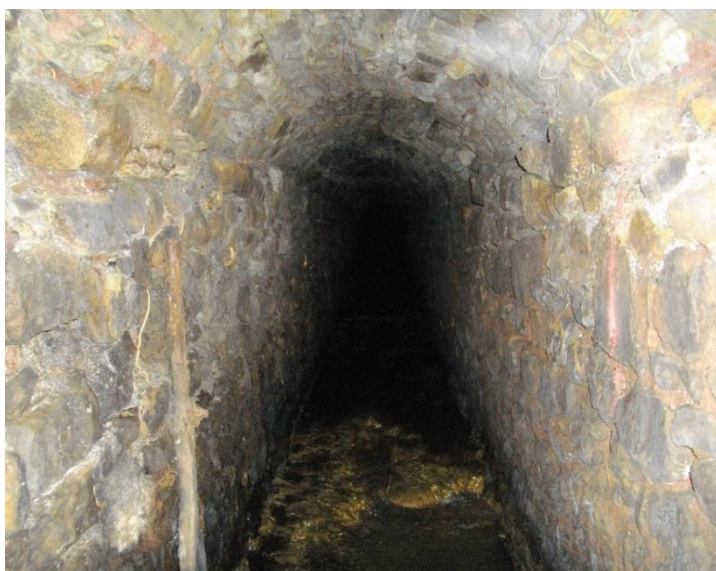
Illustration 94 : Station de pompage du lac Lassalle à Decazeville (12) - tracé du réseau du lac Lassalle au ruisseau Riou Mort (à gauche) et vue de la partie aval de l'émissaire pluvial (à droite).

Il s'avère que l'émissaire des eaux pluviales est suivi partiellement sur sa partie aval où il ne présente actuellement aucun désordre. Sa partie amont quant à elle, est totalement effondrée et obstruée par des blocs de pierre, des gravats sans que cela n'empêche pour l'heure le transfert des eaux du lac Lassalle vers le Riou-Mort (environ 150 m³/h). Des travaux de réfections de l'émissaire ne sont pas à l'ordre du jour par les services compétents (commune de Decazeville et Decazeville-Communauté), toutefois si une servitude de passage devait être établie ou si la situation venait à empirer des travaux de réfection de ce tronçon seraient à prévoir.

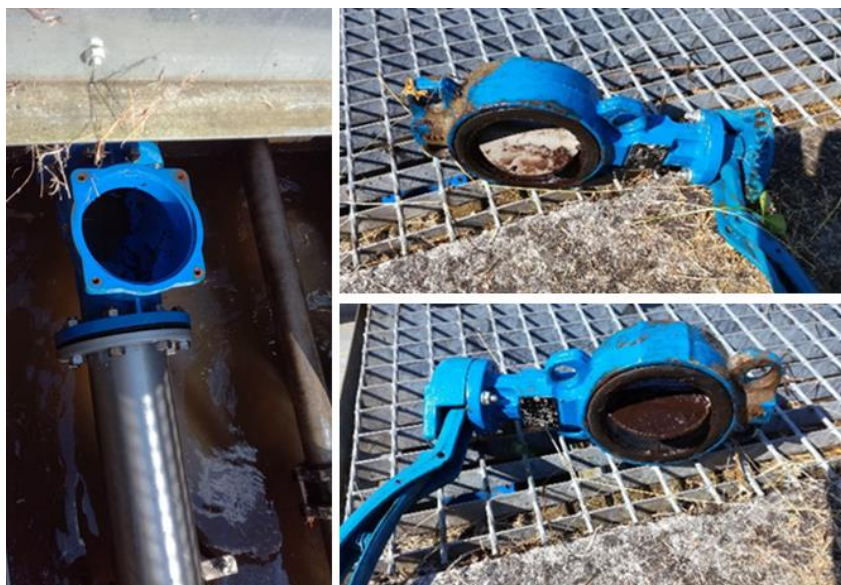
- faucardage de l'enclos de la station de pompage le 11 juin et 27 août ;
- nettoyage de la canalisation du refoulement des pompes à l'émissaire d'eau pluviale, démontage et nettoyage des clapets anti retour (cf. Illustration 96), curage de la fosse de pompage avec prélèvement et analyse des boues pour déterminer leur filière d'élimination. Cette opération de nettoyage/curage de la canalisation et des équipements (clapet, débitmètre) a permis d'améliorer légèrement le débit qui est passé de 147 m³/h avant nettoyage à 150 m³/h après. La qualité des boues issues du curage de la canalisation de refoulement, s'est révélée compatible avec une prise en charge en station d'épuration.

Durant l'été, entre le 20 juillet et le 14 août, il a été observé la formation de « boue » remontant à la surface du lac, en lien avec l'augmentation de la température des eaux du lac. Ces boues se déposant sur le dégrilleur de la station de pompage ont nécessité un nettoyage hebdomadaire renforcé afin de prévenir tout risque de colmatage du canal d'alimentation de la station de pompage.

Illustration 96 : Station de pompage du lac Lassalle à Decazeville (12) – Nettoyage des dépôts au niveau des clapets anti-retour.

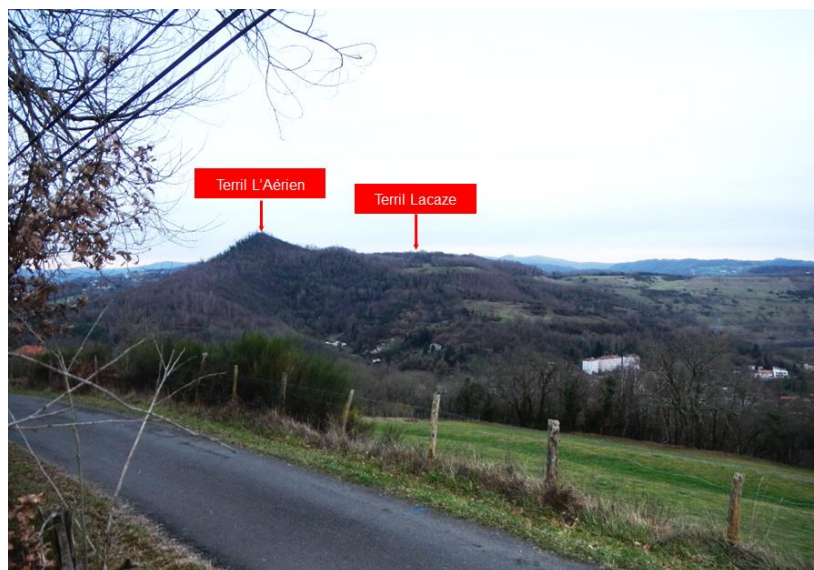
Illustration 102 : Terrils de l'Aérien et de Lacaze à Decazeville - Vue d'ensemble des deux terrils en janvier 2018.

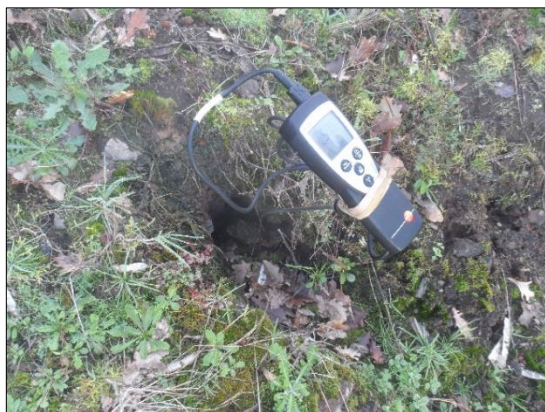
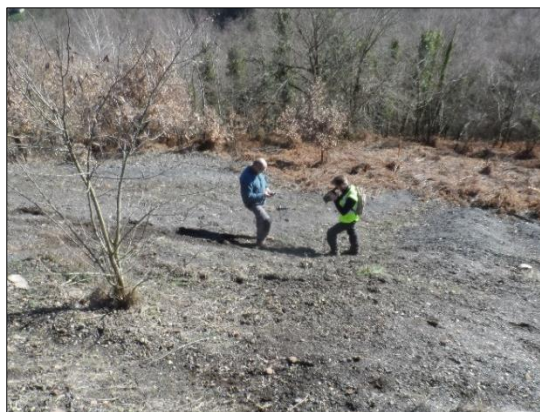
Illustration 103 : Terrils de l'Aérien et de Lacaze à Decazeville - Mesures par la sonde thermocouple (à gauche) et inspection par caméra thermique (à droite) en janvier 2018.
