Compte rendu d'activités DPSM Région Occitanie

Année 2018

BRGM/RP-68984-FR

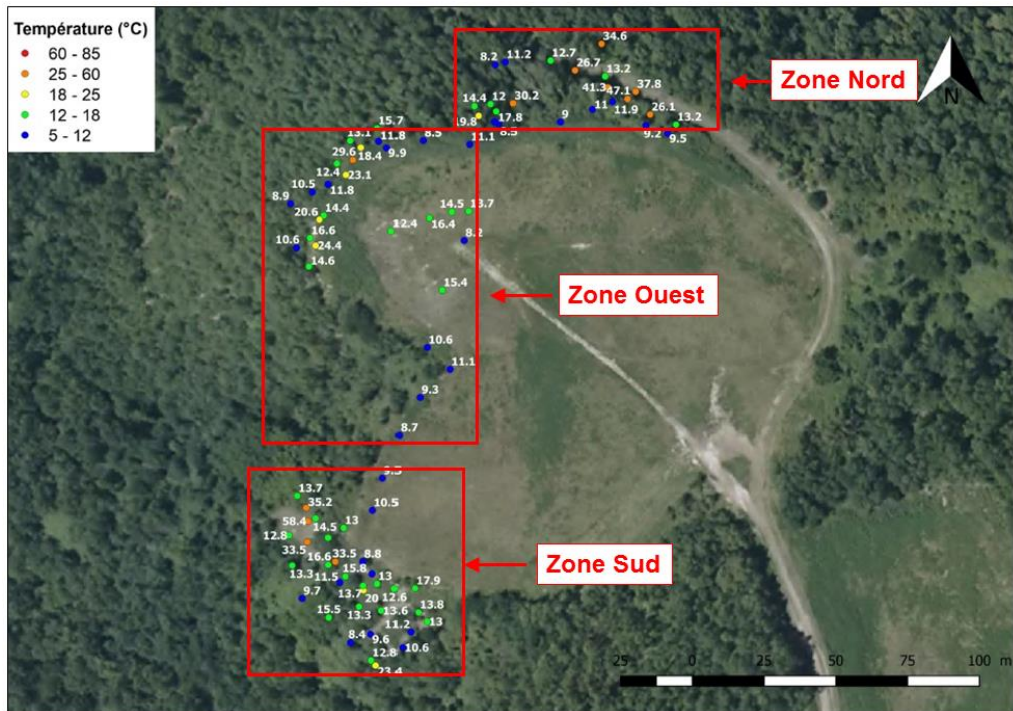
Sur le terril de Lacaze, trois zones d'échauffement ont été identifiées et sont surveillées (cf. Illustration 104) :

- la zone nord présente des indices visuels de combustion (fumerolles) au niveau du talus bordant le chemin de Fontvernhe ;
- la zone ouest indique une combustion résiduelle au bord de la banquette du terril ;
- la zone sud montre ponctuellement les températures les plus élevées du terril (~ 60 °C) avec des traces de fumerolles accompagnées par la présence de mousses thermophiles.

Illustration 104 : Terril Lacaze à Decazeville - Températures et extension des zones en échauffement (janvier 2018).

En 2018, les températures maximales relevées en surface, montrent globalement une légère diminution de l'ordre de 3 à 5 °C par rapport à celles des années précédentes. Les températures suivantes ont été relevées avec la sonde thermocouple au droit des zones d'échauffement identifiées (cf. Illustration 104) :

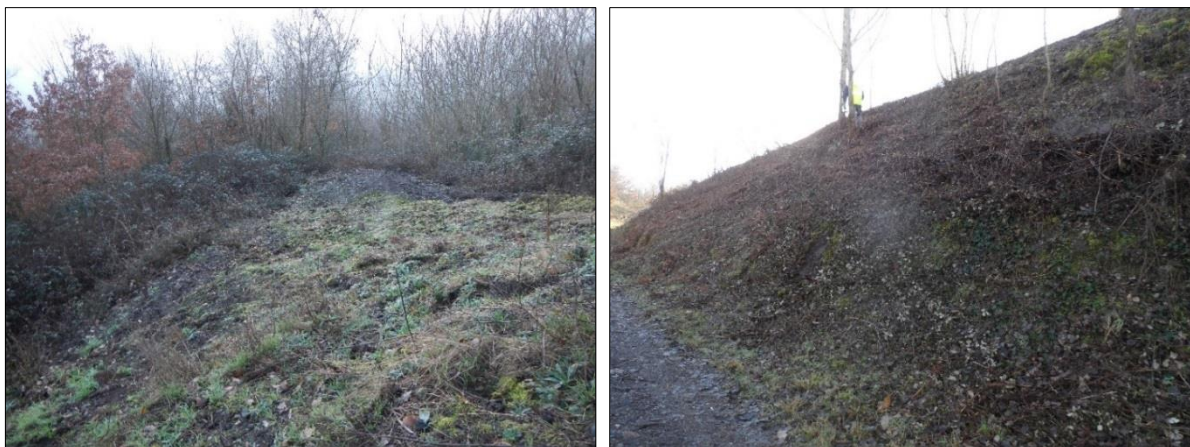
Le développement de la végétation est stable (arbres et arbustes sur les pentes et en contrebas du terril, et couverture herbacée sur la plate-forme sommitale). Seules les zones en échauffement se montrent plus dégarnies, avec en majorité des mousses thermophiles et quelques herbes (cf. Illustration 106). Toutefois, une entreprise spécialisée a procédé courant décembre 2017, pour le compte du DPSM, au débroussaillage partiel du terril Lacaze au niveau de la zone nord en prévision des investigations thermographiques du début 2018 (cf. Illustration 106).

Illustration 106 : Terril Lacaze à Decazeville - Zone en échauffement au couvert végétal moins dense (à gauche) et zone débroussaillée fin décembre 2017 le long du chemin de Fontvernhes (à droite).

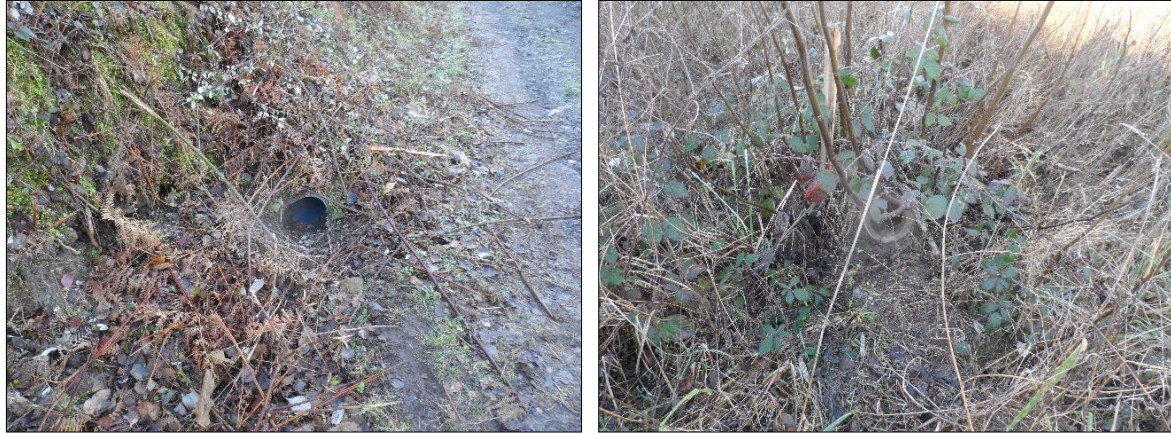
L'ensemble du dispositif semble assurer sa fonction d'évacuation des eaux, dans la mesure où aucun indice de stagnation n'a pu être observé. La buse de collecte située sur la banquette n'était pas obstruée (cf. Illustration 107), à l'instar de la partie canalisée du fossé en contrebas. L'écoulement des eaux de ruissellement ne semble pas être perturbé bien que la partie aérienne du fossé soit encombrée de débris végétaux (cf. Illustration 107).

Illustration 107 : Terril Lacaze à Decazeville - Buse de collecte au sommet d'une banquette (à gauche) et fossé aérien partiellement obstrué au pied du talus (à droite).

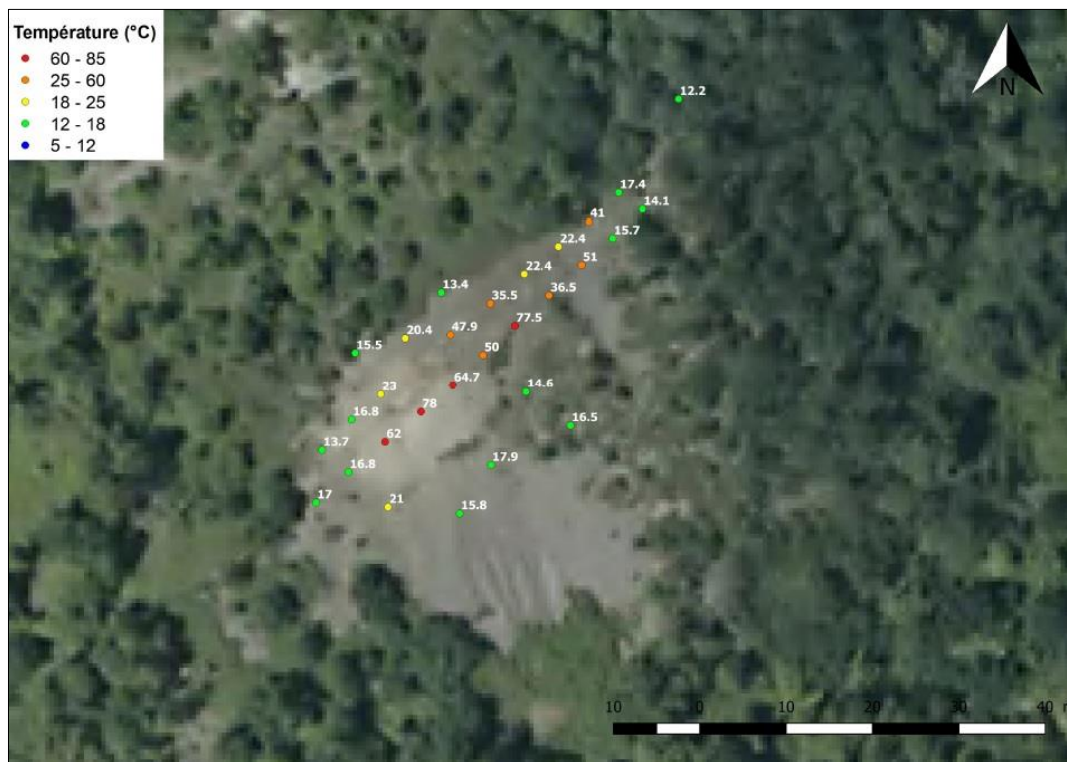
Les températures mesurées à la sonde thermocouple sur le rampant en échauffement sont comprises entre 12,2 °C et 78,0 °C (cf. Illustration 109), soit des valeurs analogues à celles relevées en 2017 (diminution de 0,3 °C de la température maximale). Depuis plusieurs années, cette zone est considérée en cours de refroidissement de manière lente (températures et extension quasi-stables).

Illustration 109 : Terril de l'Aérien à Decazeville - Températures du rampant en échauffement mesurées par la sonde thermocouple (janvier 2018).

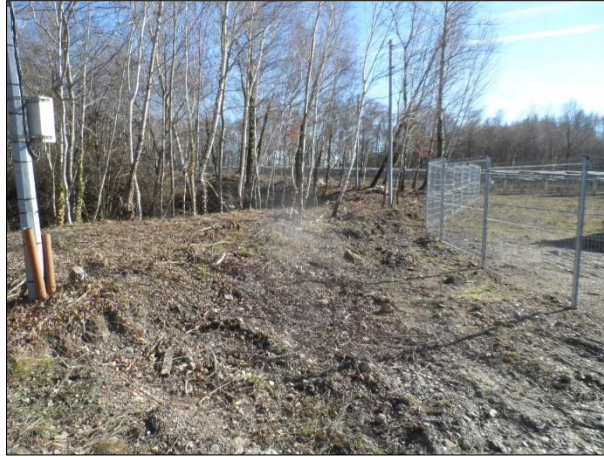
Suite à l'aménagement d'un parc photovoltaïque, en 2017, en pied de terril, rendant l'accès au sommet difficile (clôture barrant le chemin d'accès), l'exploitant du parc, à la demande du DPSM, a rétabli l'accès en débroussaillant le long de la clôture du parc, une bande boisée rejoignant le chemin d'accès au terril (cf. Illustration 110).

Illustration 110 : Terril de l'Aérien à Decazeville – Rétablissement de l'accès au terril l'Aérien suite au débroussaillage réalisé par l'exploitant du parc photovoltaïque.

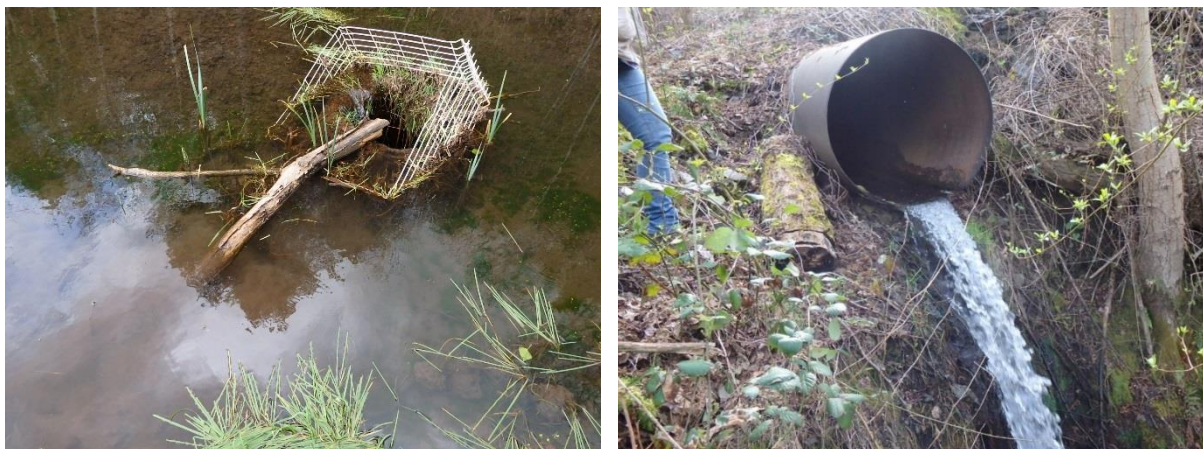
Illustration 112 : Dépôt de Joany à Viviez (12) - Avaloir vandalisé du réseau hydraulique souterrain au centre du bassin de collecte des eaux des Vallons du Puech et de Coupel (à gauche) et buse de sortie du réseau dans le vallon de Joany (à droite).

Des troncs d'arbres ont été trouvés dans le bassin de réception des eaux dont un posé sur la grille de l'avaloir (cf. Illustration 112). De même, des troncs, des planches et des tasseaux de bois ont été découverts en bordure de bassin, signes d'actes malveillants. La grille de protection de l'avaloir a été déboîtée de son emplacement. Les troncs ont été retirés du bassin. La forte accumulation de sédiments dans ce dernier (cf. Illustration 113), nécessitera un curage de celui-ci à terme.

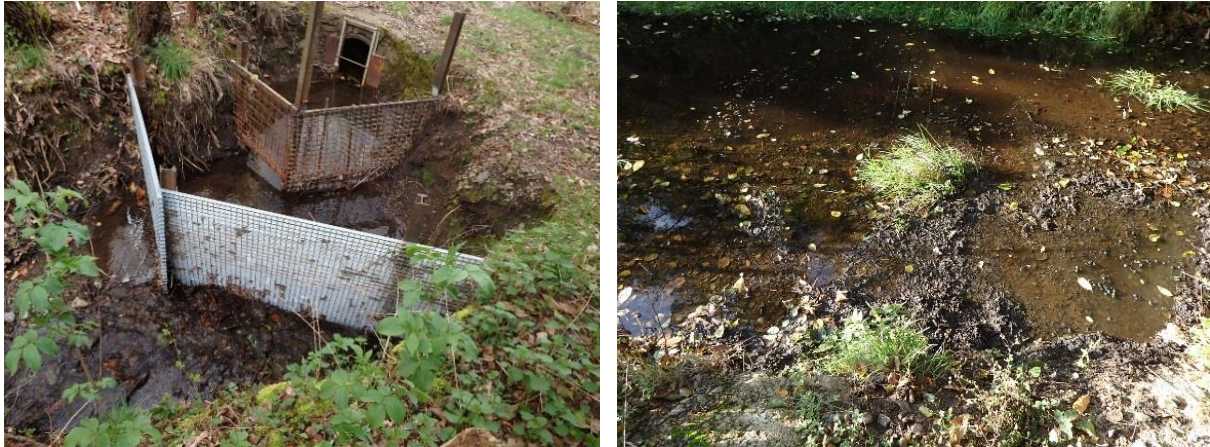
Les équipements destinés à limiter les transports solides dans le Vallon du Coupel sont régulièrement saturés de sédiments et de débris végétaux. À titre expérimental, le dégrilleur du vallon du Coupel avait été retiré (cf. Illustration 113) le 1^{er} semestre 2017. Les écoulements du vallon se faisant par la buse dédiée, à l'aval de celle-ci, ils se sont cantonnés au lit du ruisseau et non sur le chemin le longeant par débordements. Ainsi, les ravinelements intenses observés précédemment sur le chemin se sont arrêtés, même si un léger ravinelement perdure. Dans cette configuration, les pièges à embâcles situés à l'amont de la buse fonctionnent, et ne seaturent pas de sédiments.

Illustration 113 : Dépôt de Joany à Viviez (12) - Pièges à embâcle sans dégrilleur du Vallon du Coupel (à gauche) dépôt de sédiment dans le bassin réception des eaux (à droite).

Le dégrilleur a été remis en place en octobre 2018 afin d'évaluer d'une part, son efficacité et d'autre part, son impact sur le transport des solides dans le vallon. Le dispositif actuel est imparfait car sensible au colmatage et source potentielle de débordements. Il devra être reconçu au regard des solutions de gestion des écoulements transitant sur le site qui seront retenues à l'issue du diagnostic des réseaux hydrauliques superficiels et souterrains.

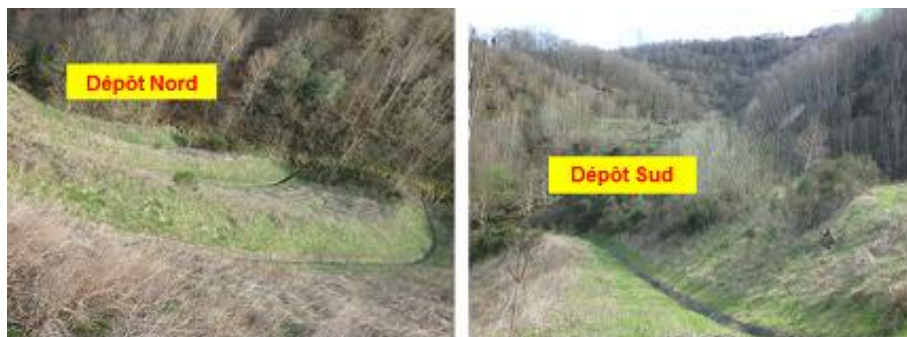
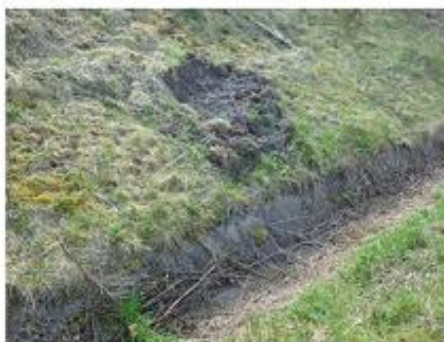
La stabilité des banquettes et des talus des dépôts nord et sud est assurée, leur végétalisation, bien développée y contribue et les quelques affouillements d'animaux observés ponctuellement ne la compromettent pas (cf. Illustration 115). La densité de la végétation ne nécessite pas de débroussaillage généralisé mais un entretien régulier. Il sera réalisé au cours du premier semestre 2019.

Terrier observé sur le dépôt Nord.

Sol retourné par les sangliers.

Illustration 115 : Dépôt de Joany à Viviez (12) - Dépôts nord et sud en avril 2018 (en haut), terrier sur dépôt nord (en bas à gauche) et traces d'affouillement sur dépôt sud (en bas à droite).

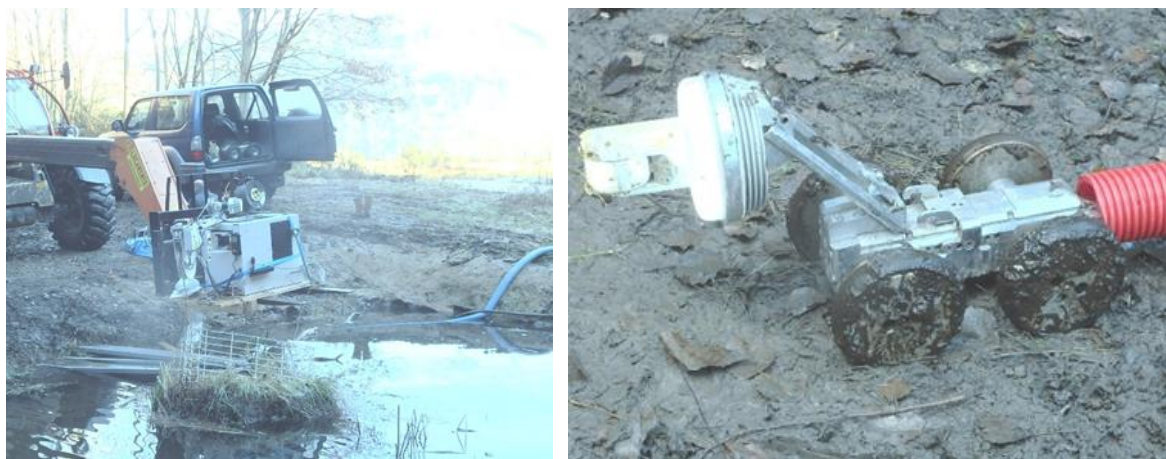
Illustration 116 : Dépôt de Joany à Viviez (12) - réseau hydraulique souterrain – investigation canalisation par vidéo-caméra – installation du matériel (à gauche) et robot vidéo-caméra (à droite)

Les investigations, partielles, ont porté sur environ 210 m, soit 120 m depuis l'entrée amont de la canalisation dans le bassin de collecte des eaux des vallons du Puech et du Coupel et 90 m à partir de la sortie de la canalisation dans le vallon de Joany. Mis à part un percement ponctuel, les portions de canalisation inspectées se sont révélées être en assez bon état.

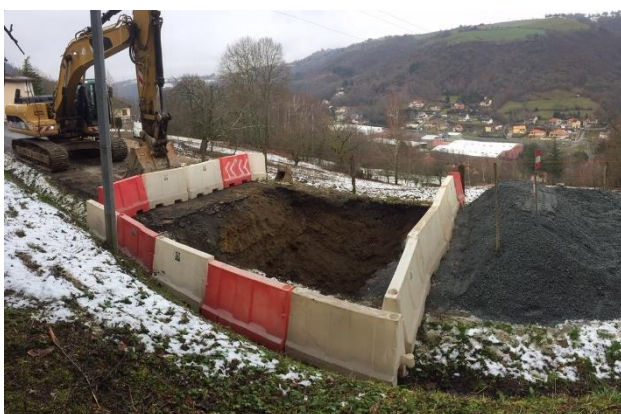
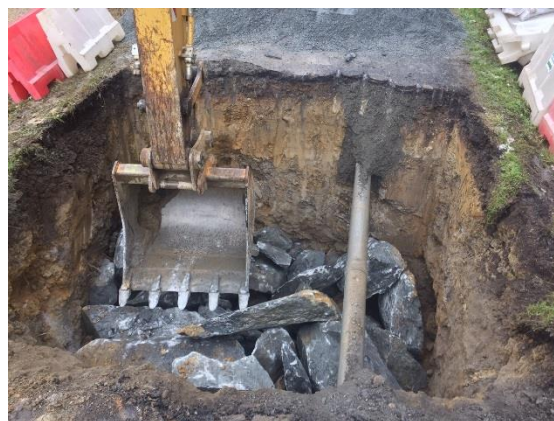
Les travaux de traitement du fontis (cf. Illustration 118), débutés fin décembre 2018, ont été finalisés en janvier 2019.

Illustration 118 : Fontis sous la RD 513 au lieu-dit « la Gouzinie » à Aubin (12) – traitement du fontis.

- ouvrir la chaussée sur toute sa largeur, et terrasser jusqu'à atteindre le terrain naturel. Les parois de la fouille seront stabilisées par un talutage provisoire ;
- évacuer les déblais dans une filière adaptée ;
- remblayer par un ballast autocompactable et drainant ne perturbant pas les écoulements des eaux souterraines ;
- mettre en place un géotextile anticontaminant et anti-poinçonnement ;
- poursuivre le remblaiement par un tout-venant propre ;
- mettre en place un corps de chaussée correspondant aux exigences des voiries du département de l'Aveyron.

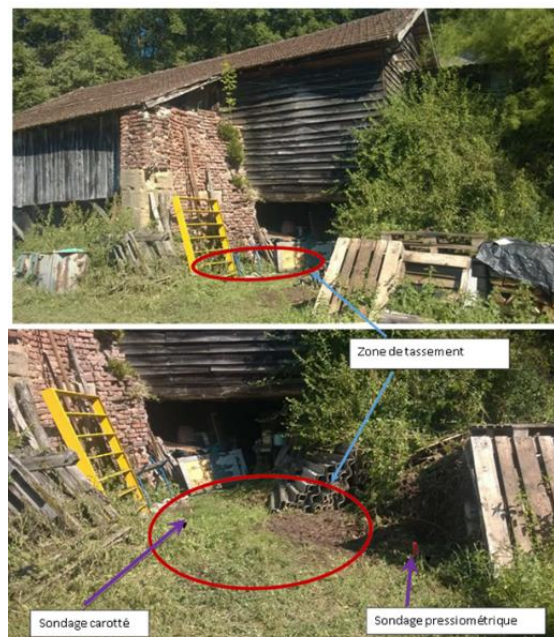
Cette intervention s'est déroulée en août 2018. Elle a comporté d'une part, en périphérie de l'ancien puits de mine, un sondage destructif avec la réalisation de 14 essais pressiométriques et d'autre part, au droit du puits, un sondage carotté en diamètre 100 mm (cf. Illustration 119). Les deux ouvrages ont une profondeur d'environ 15 mètres. Ces reconnaissances ont été complétées par des analyses physico-chimiques en laboratoire sur trois échantillons prélevés à différentes profondeurs pour déterminer la qualité des terrains contenus dans le puits.

Illustration 119 : Ancien puits de mine Sainte-Geneviève à Auzits (12) - Localisation de la zone de tassement (en haut) implantation des sondages carotté et pressiométrique (en bas).

Les remblais contenus dans l'ancien puits de mine sont constitués par une alternance de graves argilo-sableuses et de sables légèrement argileux. Des sols très déstructurés (éboulis très lâches) ont été rencontrés entre 2 et 4 m puis entre 7 et 9 m de profondeur indiquant que les remblais se sont effondrés en créant des zones décomprimées mais pas de vides francs. À l'extérieur du puits, les terrains traversés sont constitués, sous des remblais, d'argiles et de sables denses à très denses. Un niveau d'eau a été rencontré vers 2 – 3 m.

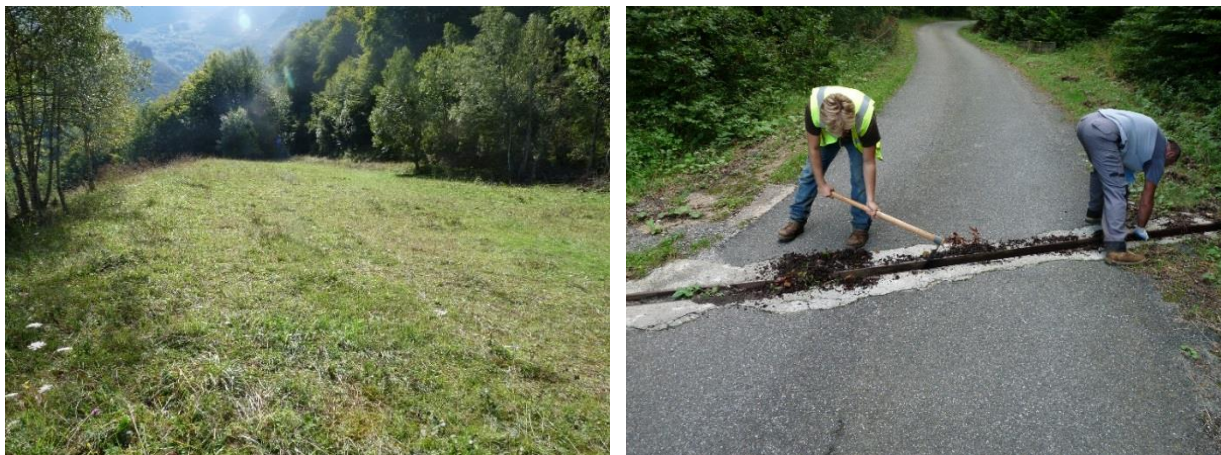
Cette zone plane ne présente pas de trace d'érosion, de fissuration ou de tout autre indice pouvant présager d'une éventuelle instabilité majeure affectant la verse. La végétation de type herbe de prairie recouvre toute sa surface, avec quelques bouleaux épars (cf. Illustration 120). Lors de la visite de contrôle, aucune zone de stagnation d'eau n'était visible. Les pentes en long, et dans une moindre mesure en travers, assurent l'évacuation des eaux de surface.

Illustration 120 : Ancienne mine de tungstène de Salau (09) : plateforme sommitale de la verse 1150 (à gauche), nettoyage du caniveau en travers de la chaussée (à droite) en septembre 2018.

Le caniveau de dérivation en travers de la chaussée (cf. Illustration 120) et celui au nord-ouest de la plateforme qui permettent d'évacuer les eaux de ruissellement de la route dans le versant, ont été nettoyés. Celui au nord-ouest est dégradé en quelques points, sans que cela ne perturbe trop le bon écoulement des eaux.

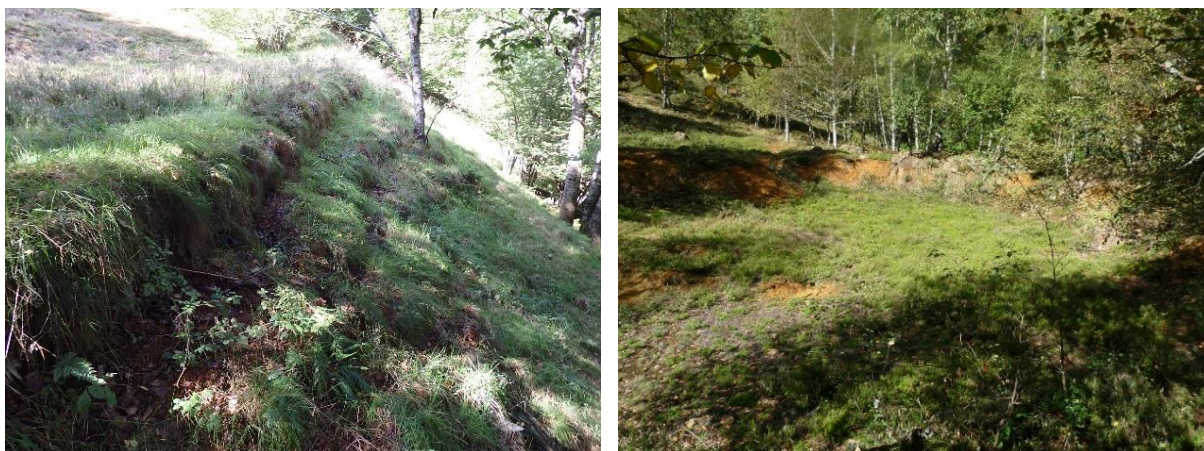
Au Nord, il existe un autre bassin de stockage dont la longueur de sa digue est de 60 m environ. Ce bassin est également plein. Il est intégralement recouvert d'herbe et de bruyère, sans évolution depuis 2013. Sa digue, constituée de sacs de résidus, se dégrade par endroit et laisse affleurer les résidus (cf. Illustration 123), mais sa stabilité ne semble pas menacée.

Illustration 123 : Ancienne mine de tungstène de Salau (09) : pied de la verse 1150 - Digue de contention du bassin nord (à gauche) et état de la fosse centrale (à droite).

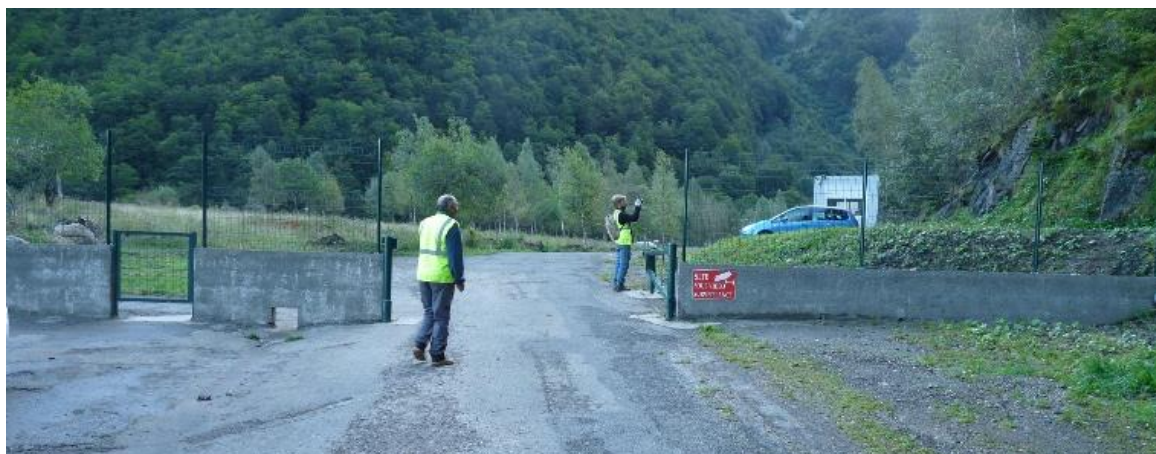
Courant 2018, la compagnie minière titulaire du permis de recherche minière a procédé à la sécurisation de l'accès au carreau 1230 par la mise en place de clôtures et de portails (cf. Illustration 124) et par un gardiennage 24 h / 24 h. Deux des trois panneaux d'information sur les sols pollués, mis en place voici 2 ans sur l'ancien carreau de mine, sont en bon état, le troisième a disparu. L'accès au site étant devenu contrôlé, son remplacement ne paraît pas prioritaire.

Illustration 124 : Ancienne mine de tungstène de Salau (09) : Ancien carreau 1230 – Clôture et portails d'accès.

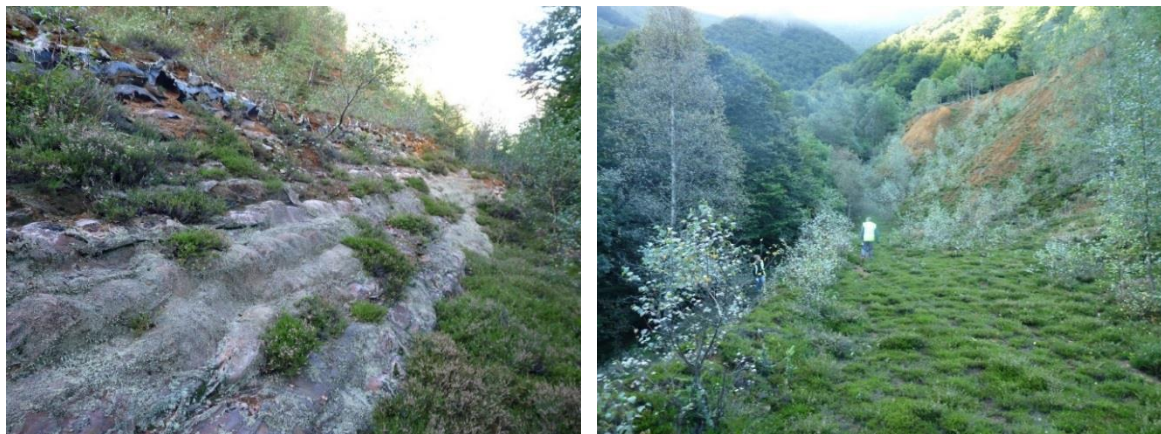
Tous les bassins de rétention en pied de versé sont épaulés par des digues constituées de sacs remplis de résidus de traitement minier. Situé au pied de la partie nord-est de la versé 1230, les bassins n° 1 et 2 présentent un niveau de remplissage proche du débordement (moins de 20 cm de revanche). L'état de leur digue est correct, hormis les dernières rangées de sacs très détériorés (cf. Illustration 127), mais la couche « casque de fer » se développant à la surface des résidus limite son instabilité. Les bassins (cf. Illustration 127) et les digues sont couverts de bruyères avec quelques arbustes. Aucun apport terrigène récent n'est noté.

Illustration 127 : Ancienne mine de tungstène de Salau (09) : digue du bassin n° 1 en pied de la versé 1230 avec sacs endommagés (à gauche) et végétation recouvrant le bassin (à droite).

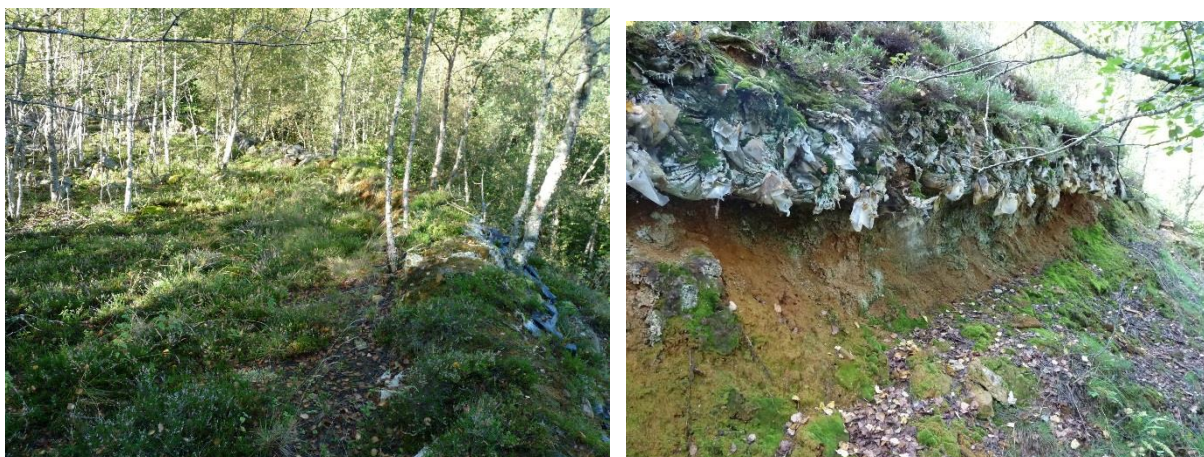
Au niveau du bassin n° 3, situé en contrebas du talus central et du talus Nord de la versé 1230, les derniers niveaux de sacs constitutifs de la digue semblent plus récents suite à une probable phase de rehaussement. Toutefois, la revanche ne dépasse pas 30 cm de haut. La colonisation végétale du bassin (cf. Illustration 128) et de sa digue se poursuit. Aucun apport terrigène récent n'est visible. L'état de la digue est relativement correct malgré de nombreux sacs éventrés en partie sommitale et à sa base, et les résidus mis à nu localement.

Illustration 128 : Ancienne mine de tungstène de Salau (09) : végétalisation du sommet du bassin n° 3 (à gauche) et pied de la digue du bassin n° 4 avec sous-cavage (à droite).

Pour le bassin n° 4, les constats sont similaires à ceux faits sur les autres (poursuite de la végétalisation, pas de ravinement apparent, pas d'apport terrigène récent significatif, revanche en tête de digue de l'ordre de 20 à 50 cm, sacs constitutifs de la digue percés en partie haute, digue bien végétalisée). Toutefois, cette digue se singularise par un sous-cavage sur une trentaine de mètres, à sa base (cf. Illustration 128). Un confortement sur un linéaire d'au moins

20 m serait à envisager afin de limiter les risques de rupture de l'ouvrage par son pied. Cependant, ce phénomène n'a guère évolué depuis 2013 et la stabilité de la digue du bassin n° 4 n'apparaît pas menacée à court terme, ni même à moyen terme.

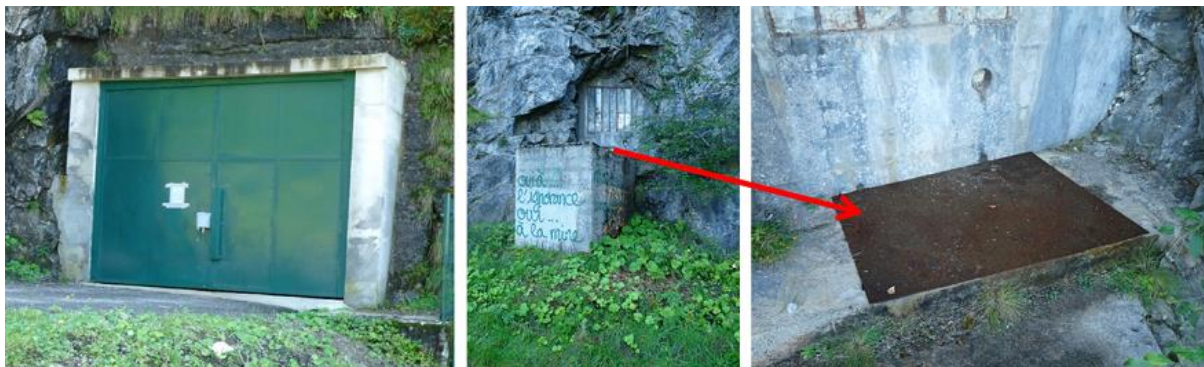
Les travaux de fermeture de l'entrée principale de la mine souterraine sont achevés par la mise en place d'un portail métallique plein (cf. Illustration 130), et la canalisation en pied de mur, qui autrefois présentait des écoulements, ne coule plus. L'autre ancienne entrée, un peu plus à l'Ouest, est toujours fermée et la plaque recouvrant le regard d'accès à l'émergence 1230 est bien en place (cf. Illustration 130).

Illustration 130 : Ancienne mine de tungstène de Salau (09) : entrée de l'ancienne mine souterraine (à gauche) et regard d'accès à l'émergence minière 1230 (au centre) avec plaque verrouillée (à droite) en septembre 2018.

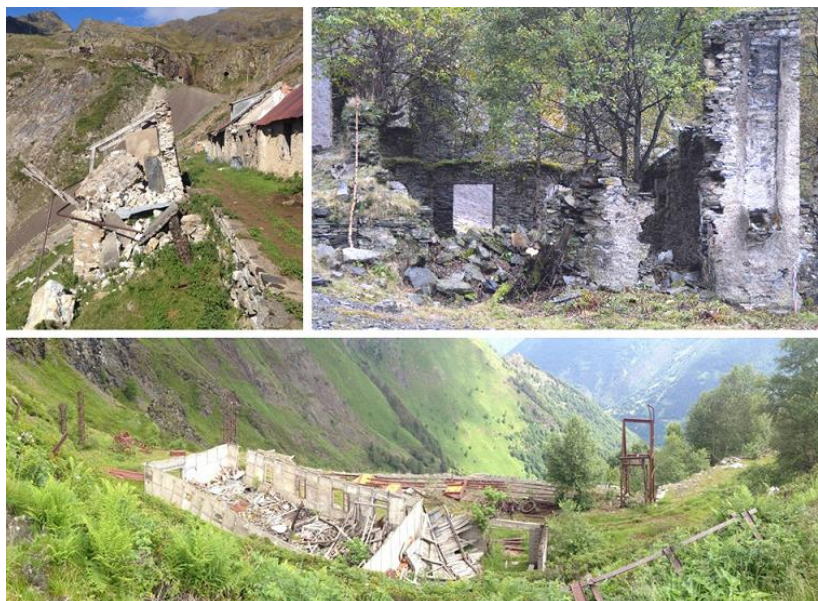
Illustration 132 : Sentein (09) : anciens bâtiments menaçant ruine à démolir à Bentaillou (en haut à gauche), au Départ d'Urets (en haut à droite) et sur la plateforme de Rouge (en bas).

- à Eylie, le traitement du dépôt « aval laverie Nord » en cours d'affouillement par le ruisseau Laspé et du mur de confortement du dépôt de résidus « aval laverie Sud » ;
- à Rouge, la mise en sécurité de la plate-forme soit par la pose d'une clôture, soit par la démolition du bâtiment (cf. Illustration 132) ;

- au Départ d'Urets, la démolition de l'ancienne maison du Directeur en ruine (cf. Illustration 132) et le confinement des résidus du bassin de décantation de l'ancienne laverie de la Plagne ;
- à Bentaillou, la démolition de la ruine menaçant de s'écrouler (cf. Illustration 132).

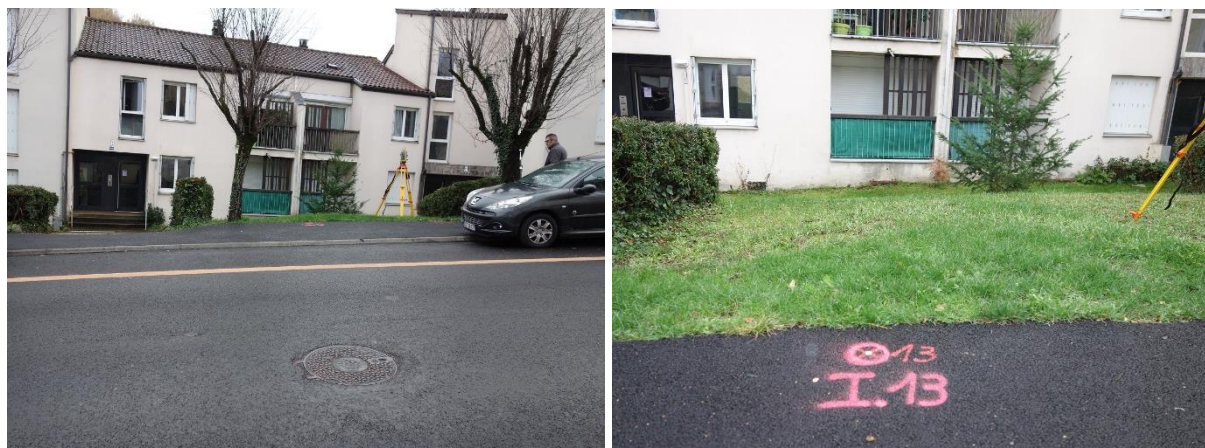
Le réseau constitué de « clous d'arpentage » a été implanté pour partie en novembre 2016. Seules dix-sept sur les vingt-trois stations altimétriques prévues avaient pu être créées en raison de travaux de réfection de réseaux enterrés et de voirie au droit des zones d'implantation par Decazeville Communauté. Les travaux susmentionnés ayant été achevés, les six dernières stations (DECAZEXT 2, DECAZ 5, DECAZ 7, DECAZ 8, DECAZ 12 et DECAZ 13) ont été installées en novembre 2018 (cf. Illustration 137). L'état altimétrique initial ou « état zéro » des dix-sept premières stations avait été levé en 2016, celui des six autres l'a été lors de leur mise en place.

Illustration 137 : Mine de fer de Lagrange à Decazeville (12) : finalisation du réseau de nivellement - implantation du repère altimétrique DECAZ 13 (à gauche), « clou d'arpentage » (à droite).

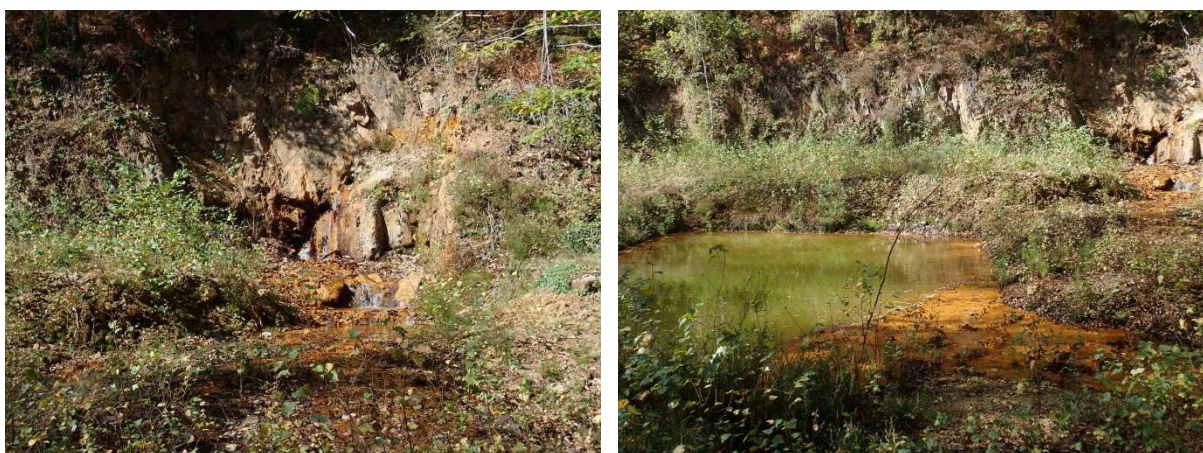
Illustration 139 : Ancienne mine de tungstène d'Engualès au Fel (12) – émergence minière TB 465 (à gauche) et bassin de décantation en contrebas de l'émergence minière (à droite).

- pour l'émergence minière TB 465 (cf. Illustration 139) dont tout usage, jusqu'au Lot, des eaux des ruisseaux la drainant est à interdire, il est demandé au DPSM de :
 - examiner le besoin de curage du bassin de décantation en contrebas de l'émergence minière (cf. Illustration 139) ;
 - donner un avis sur le risque d'un colmatage de l'émergence minière ;
 - rédiger un cahier des charges pour l'ajouter à la liste des IHS à surveiller dans le cadre de l'arrêté ministériel annuel fixant la liste des IHS à surveiller par le BRGM/DPSM ;

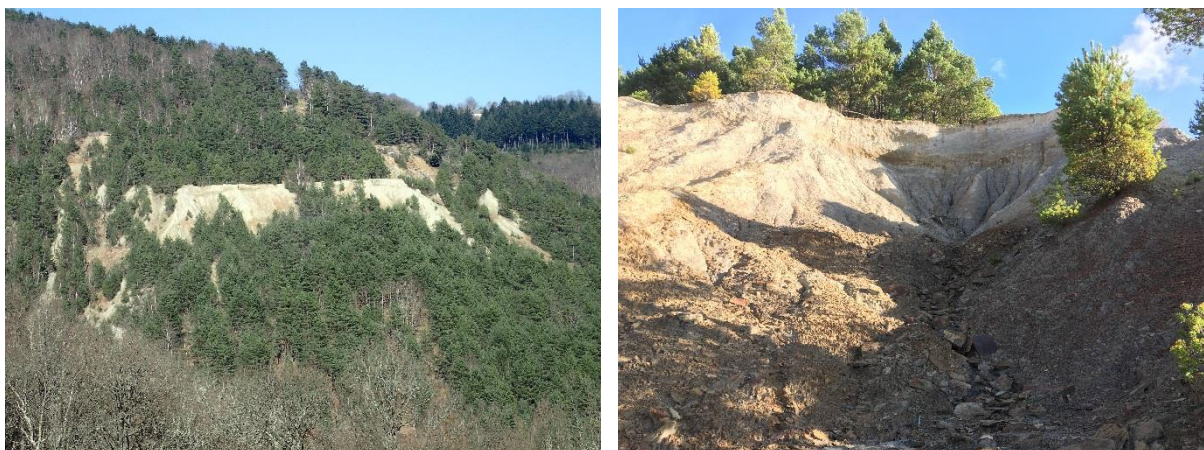
Illustration 140 : Ancienne mine de tungstène d'Engualès au Fel (12) – Dépôt de résidus principal vues générale (à gauche) et de détail (à droite).

- pour le dépôt de résidus principal (cf. Illustration 140) dont il est acté que les banquettes ne seront pas réaménagées, il est à prévoir de :
 - réaliser un plan de gestion qui devra :
 - proposer une solution pour réduire les transferts de matériaux,
 - juger de la pertinence d'un dispositif de confortement en pied de dépôt,
 - examiner où peuvent être dirigées les eaux de ruissellement,
 - étudier l'entretien nécessaire pour un bon maintien du dépôt de résidu ;
 - évacuer les résidus bleutés pour un traitement à l'extérieur du site ;
 - gérer les produits de curage au sein du site ;
 - faire un point sur le foncier pour déterminer les propriétaires des parcelles concernées ;
 - proposer un panneautage et la pose de clôtures pour limiter les accès au dépôt de résidus ;

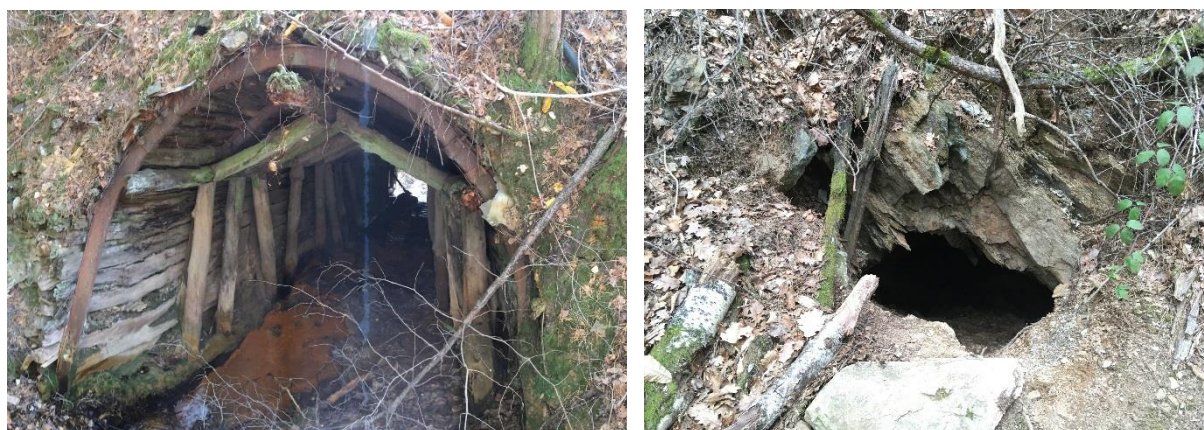
Illustration 141 : Ancienne mine de tungstène d'Engualès au Fel (12) – Ancien tunnel (à gauche) et fontis dans la pente (à droite).

- pour l'ancien tunnel (cf. Illustration 141), l'absence d'espèces protégées sera vérifiée avant la destruction de la « passerelle » passant au-dessus du talweg où se jette les eaux de l'émergence minière TB 465 ;
