**MISE EN SÉCURITÉ D'UN DÉPÔT DE RÉSIDUS DE
TRAITEMENT DE MINÉRAI DE
PLOMB-ARGENTIFÈRE, PONTGIBAUD,
AUVERGNE**

INTEGRATED SAFETY OPERATION OF LEAD-SILVER ORE PROCESSING RESIDUE DEPOSIT IN PONTGIBAUD, AUVERGNE, FRANCE

RÉSUMÉ – Le BRGM, maître d'ouvrage, a réalisé pour le compte de l'État en 2013/2014, la mise en sécurité d'un site de dépôts de résidus de traitement de minerai de plomb-argentifère à Pontgibaud (Auvergne). Ces résidus ont un impact potentiel sur les populations et l'environnement du fait des teneurs résiduelles en plomb et en arsenic notamment. Ils ont été regroupés, remodelés et recouverts par une couverture végétale.

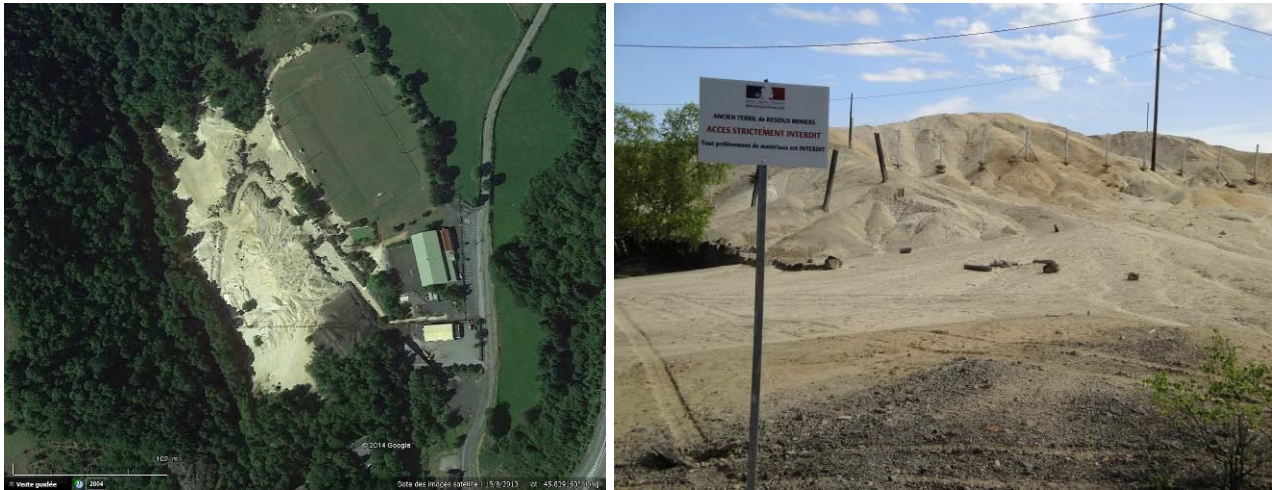
Le dépôt des Fonderies jouxtant l'ancienne usine minéralurgique, à présent disparue, est entouré d'enjeux dont des installations sportives fréquentées, des bois, la rivière Sioule et un poste de traitement/dégrillage des eaux usées de la commune (fig. 1 et fig. 2).

Les résidus de traitement de minerai constituant le dépôt sont issus de l'unité de concentration des Fonderies et ont été stockés à proximité. Le site était constitué sur 20 700 m² de plusieurs tas de résidus contenant des matériaux fins de couleurs jaunâtres (volume des résidus de l'ordre de 70 000 m³). En certains endroits, l'épaisseur du dépôt était d'une dizaine de mètres. Juxtaposant au sud la zone de dépôts sableux, une zone plus petite (2 100 m² pour un volume de 8 200 m³) était constituée d'un tas de scories

Figure 1. Vue aérienne du site des Fonderies avant les travaux (source Google).
Figure 2. Vue du site des Fonderies avant les travaux en 2013.

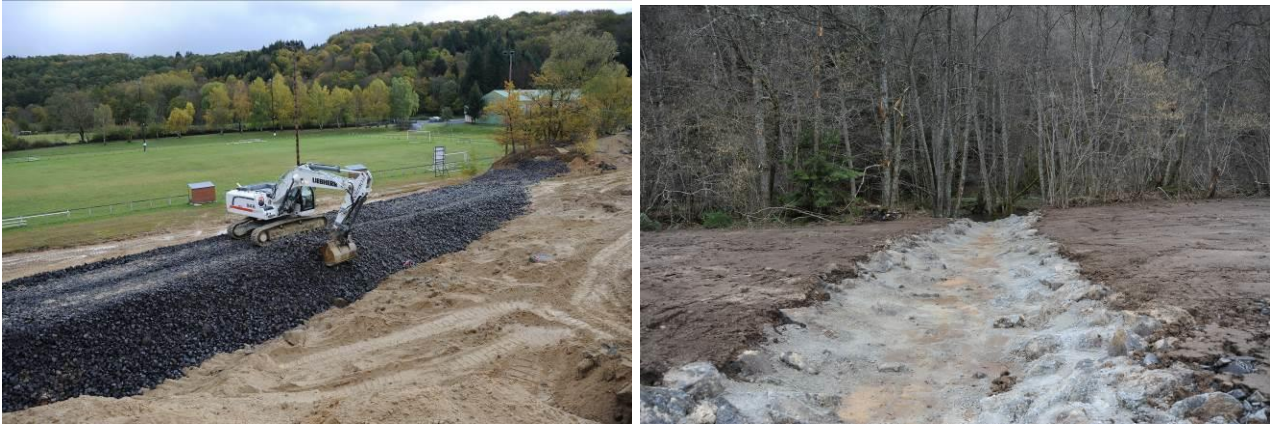
Les scories et les blocs de basaltes du site ont permis de réaliser des merlons périphériques (fig. 5) ayant pour rôle le maintien des pentes du dôme et la prévention de l'érosion en cas de crue de la Sioule. La partie interne des merlons a été recouvert d'un géotextile pour laisser circuler l'eau mais éviter le transfert des résidus au travers.

Figure 5. Remodelage (merlon en scories) côté stade.

Figure 6. Exutoire sud maçonné côté Sioule.

Entre janvier et février 2014, s'est déroulée la réalisation des fossés internes et périphériques étanchés par une géomembrane accroche-terre limitant les infiltrations et garantissant un maintien de la couverture végétale. Des exutoires nord et sud vers la Sioule ont été réalisés en enrochement maçonné (fig. 6) ainsi que la couverture en terre et la piste d'accès au poste de dégrillage.

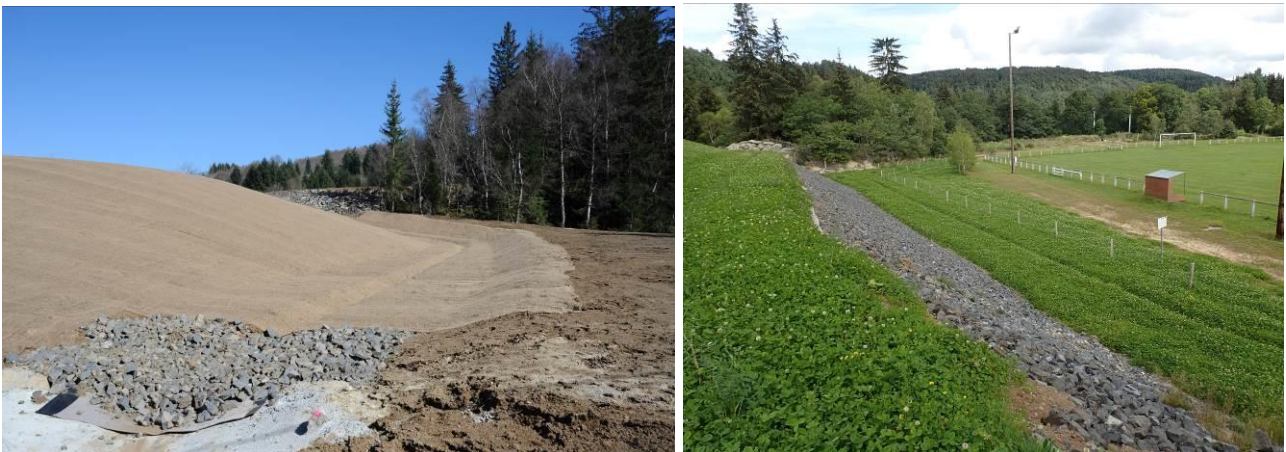
Figure 7. Dôme et fossé en mars 2014 (géomembrane, toile de jute, ...).

Figure 8. Site en août 2014.

La couche de terre, épaisse d'a minima 30 cm, permet à la végétation basse de s'enraciner et de croître (fig. 8). Elle a été recouverte d'une toile de jute biodégradable sur toutes les pentes et le dôme (fig. 7) pour garantir une meilleure résistance à l'érosion, au ravinement et assurer le maintien du profil des fossés. Les clôtures à moutons ont été disposées sur le pourtour du site pour en limiter l'accès à la faune et aux personnes et ainsi protéger l'intégrité des aménagements réalisés (fig.9).

De fin mars à début avril 2014, l'amendement, l'ensemencement, la couverture géotextile en jute et les clôtures ont été mis en place.

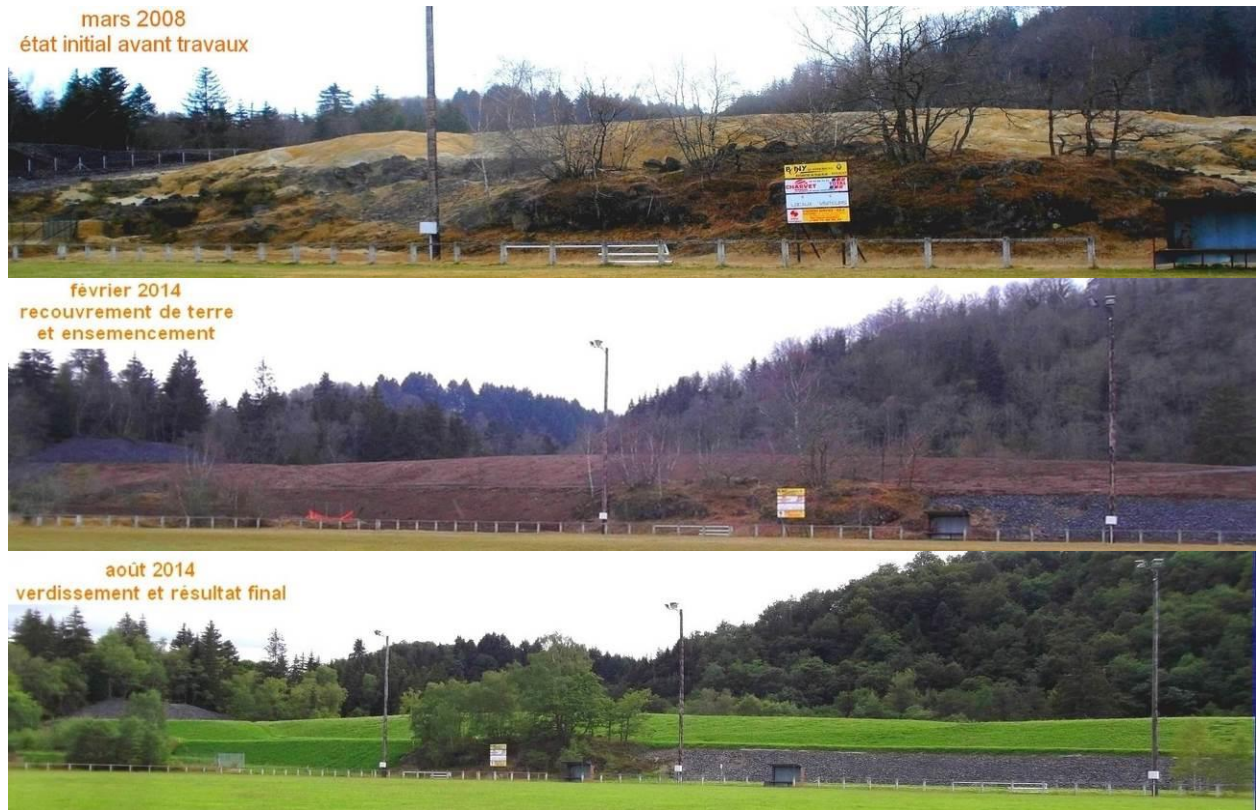
Figure 9. Évolution du site.
